# Rapporto sulle criticità ambientali e il principio di precauzione nella legge 152/2006

**ISPRA**  
Istituto Superiore per la Protezione  
e la Ricerca Ambientale

ISPRA, Rapporti 329/2020

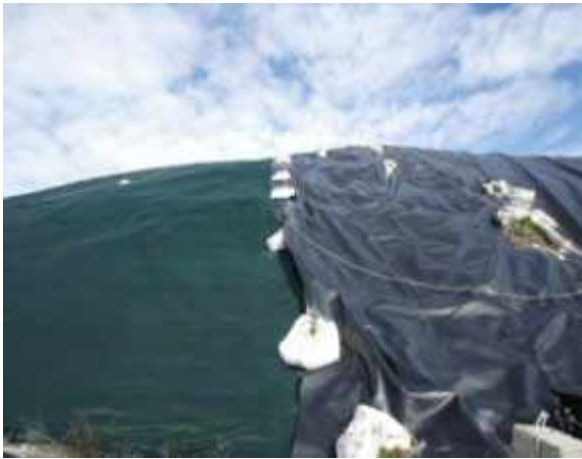
Le criticità riscontrate sono correlate principalmente al sistema di raccolta del percolato, risultato efficiente solo in parte, e alla copertura del corpo rifiuti che non è apparsa in grado di garantire l'impermeabilizzazione di tutto il corpo rifiuti, sia per l'assenza di teli su alcune porzioni, sia per lo stato di parziale deterioramento dei teli ove presenti. Presso il sito inoltre è stata riscontrata la presenza di un impianto di trattamento del percolato inattivo (dalle informazioni reperite l'impianto non sarebbe mai entrato in esercizio), mentre è risultato assente un sistema di regimentazione delle acque meteoriche, che sono pertanto convogliate direttamente all'interno di un torrente presente in prossimità della discarica.

**Figura 3. Stato della copertura del corpo rifiuti**

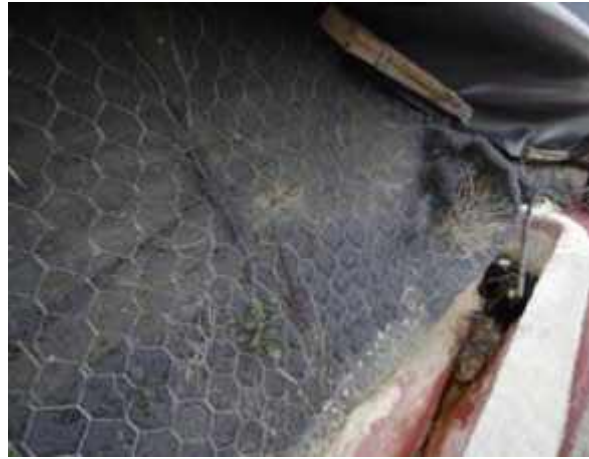
**Figura 4. Raccolta del percolato trasudato dalla scarpata**

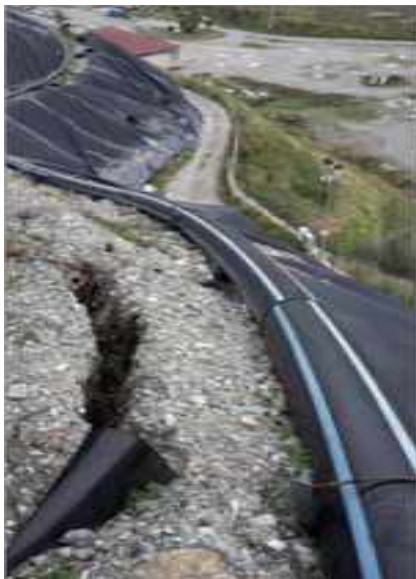
In secondo luogo, si sono rilevate problematiche di tipo strutturale connesse con la presenza di fronti di instabilità del corpo rifiuti: alcune porzioni della discarica presentavano fronti prossimi alla verticalità, con stabilità garantita esclusivamente dalla presenza del telo di copertura; alcune aree si trovavano in condizione di collasso strutturale e altre in condizione di collasso strutturale incipiente, particolarmente evidenti nella zona a valle. Questi aspetti di instabilità, oltre a rappresentare un elemento di pericolosità, hanno reso inutilizzabili la rete piezometrica interna di monitoraggio del percolato, la rete inclinometrica e, almeno parzialmente, la rete sub-orizzontale di captazione del biogas e di drenaggio del percolato.

**Figura 5. Particolare della zona di scivolamento verso valle di una porzione dei rifiuti**

- riprofilatura dei rifiuti abbancati secondo pendenze 1:2;
- abbattimento del carico idraulico (rimozione del percolato) all'interno del corpo di discarica;
- consolidamento e/o ampliamento del rilevato in terra rinforzata o mediante paratie o interventi di analoga efficacia;
- svuotamento della vasca di raccolta e stoccaggio del percolato (adiacente al piede della discarica in prossimità del rilevato in terra rinforzata);
- posa in opera teli in HDPE su tutte le aree della discarica in maniera tale da garantire l'isolamento dei rifiuti dall'ambiente esterno e minimizzare le infiltrazioni di acqua.

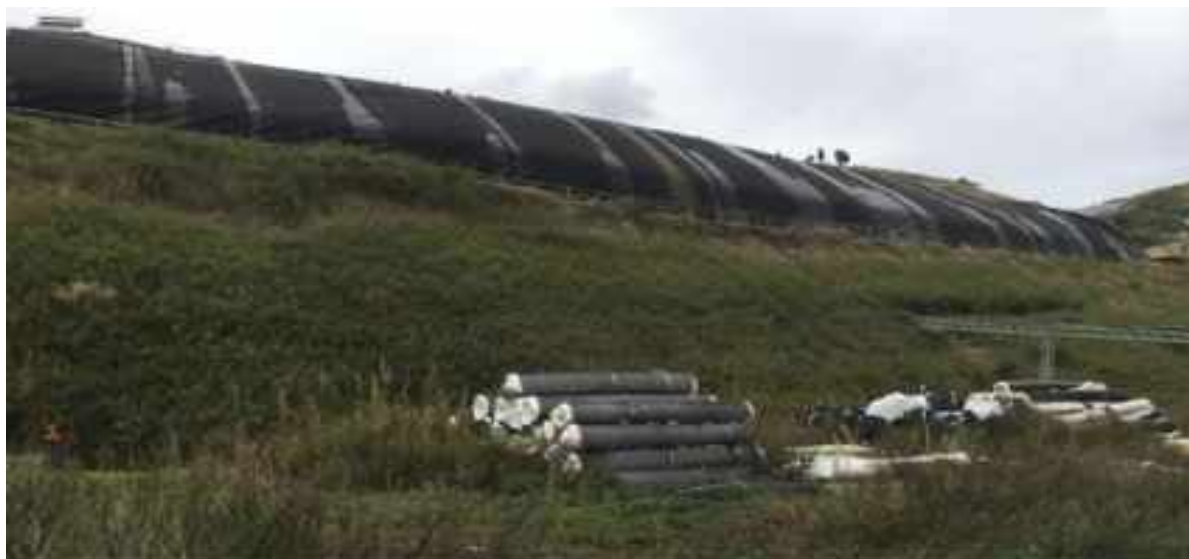
***Figura 6. Il rilevato in terra rinforzata visto da valle***

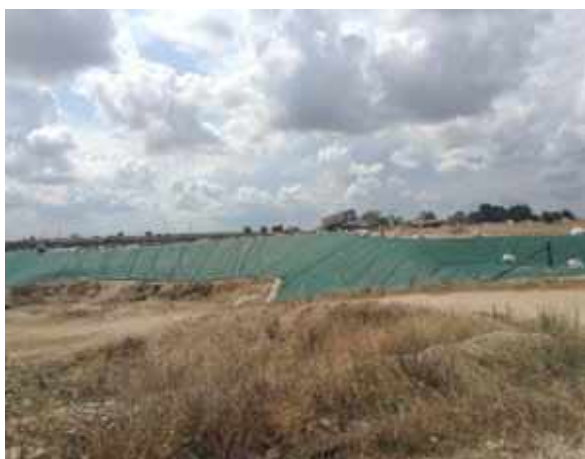
In merito alla copertura dei tre lotti della discarica, alla data del sopralluogo nessuno dei tre lotti è risultato coperto con sistema impermeabile di tipo capping e solo le scarpate laterali risultavano coperte da teli impermeabili. Mentre sul corpo rifiuti dei lotti I e II è risultata in fase di realizzazione (quasi ultimata) la copertura con uno strato di materiale inerte, il corpo rifiuti del lotto III è risultato in alcune parti non coperto da inerti, tanto che al momento del sopralluogo parte dei rifiuti erano visibili ed erano visibili alcuni ristagni di liquido.

**Figura 9. Le scarpate laterali dei lotti I e II**

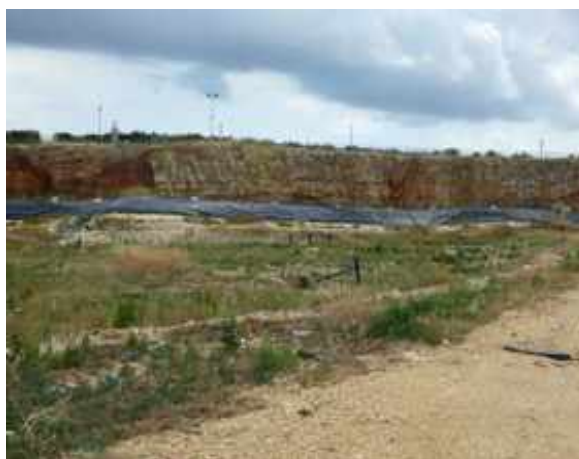
**Figura 10. Il lotto III e le scarpate laterali coperte**

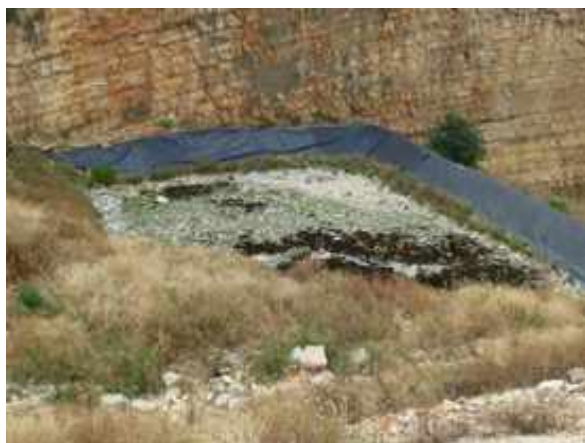
**Figura 11. La vasca scoperta**

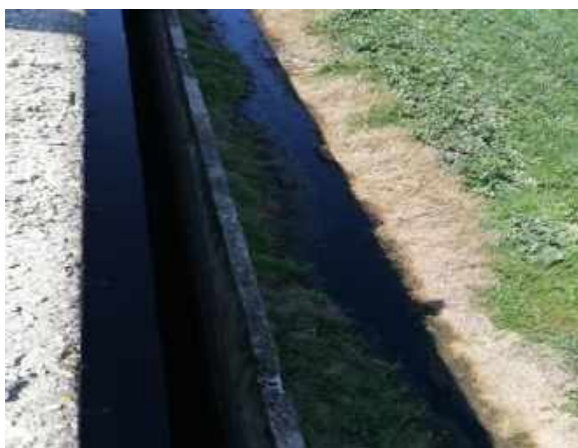
Durante il sopralluogo sono stati visionati i principali elementi del sito: i canali perimetrali di raccolta del percolato, il corpo della discarica e le 3 vasche di raccolta del percolato. È stato così possibile appurare che, al momento del sopralluogo, in tutti e 4 i canali perimetrali era presente percolato) e le 3 vasche risultavano quasi piene. La presenza di percolato è stata riscontrata chiaramente anche nei canali di bonifica adiacenti il lato est e il lato nord della discarica ed in alcune aree interne al sito, nelle quali il battente di percolato era evidentemente superiore a quello presente nei canali di raccolta.

**Figura 16.** Canale di raccolta del percolato lato nord con il canale di bonifica adiacente

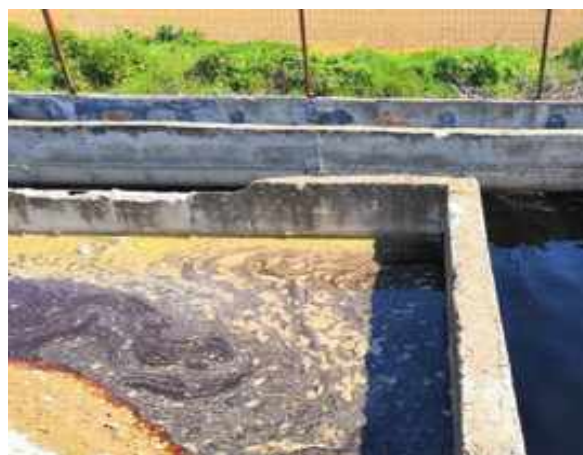
**Figura 17.** Particolare dell'intersezione tra i canali sud e est in cui è visibile del percolato

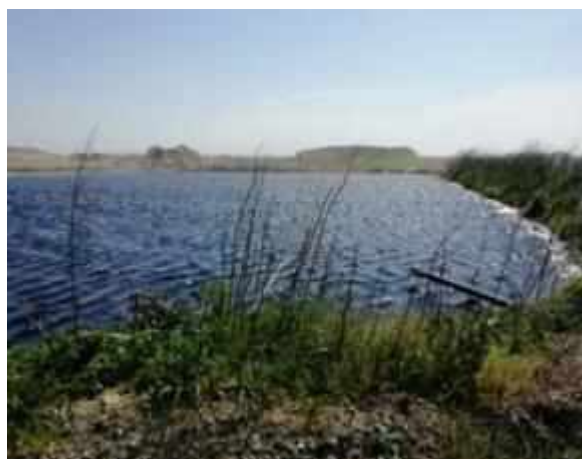
**Figura 19.** *L'invaso temporaneo per la raccolta del percolato realizzato sul corpo rifiuti*

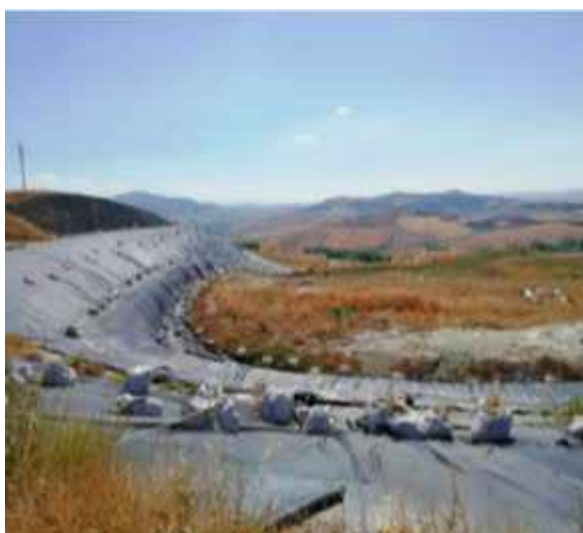
**Figura 24. Riprofilatura della vasca B2**

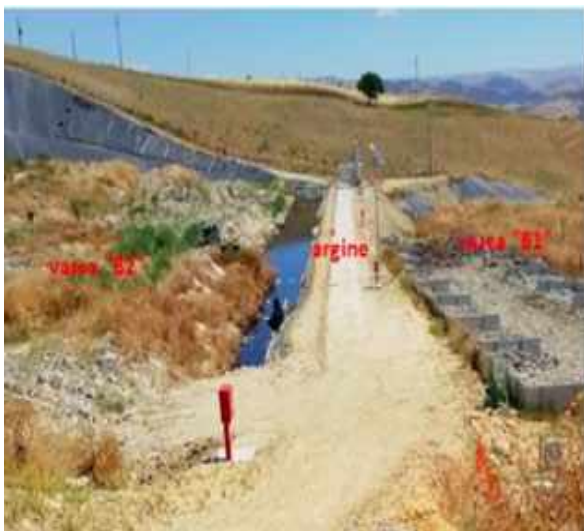
Il sistema di raccolta del percolato al momento dei fatti era rappresentato da un bacino di raccolta del percolato della vasca B2, adiacente all'argine di separazione dalla vasca B1, e da un bacino (cosiddetto "laghetto") con torrino di raccolta del percolato della stessa, dal quale il percolato raccolto è inviato a dei serbatoi di stoccaggio. Al momento del sopralluogo era presente percolato in entrambi i bacini, in particolare nel laghetto era presente un battente di circa 80 cm, corrispondenti a circa 40 m con franco libero di circa 1,90 m, a fronte di una capacità di stoccaggio del bacino di circa 300. Al fine di valutare presenza di percolato esternamente alla discarica, è stato visionato un pozzo posto a valle della vasca B1, collegato al laghetto per mezzo di tubazione interrata e all'interno del quale è posta una pompa sommersa. A seguito dell'attivazione manuale della suddetta pompa, si è riscontrato l'invio di percolato dal pozzo al bacino.

**Figura 26. Argine di separazione tra le due vasche e bacino di raccolta**

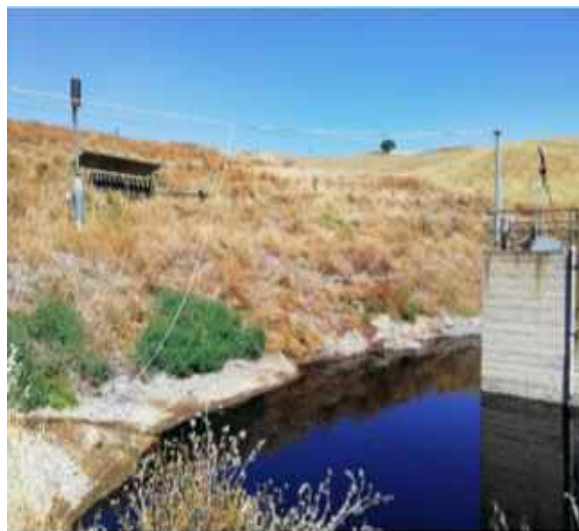
**Figura 27. Vista parziale del laghetto con torrino**

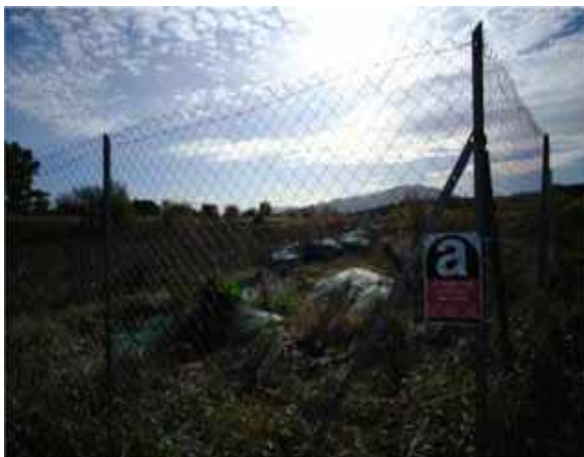
In relazione alla richiesta del Ministero dell'ambiente, dalla visione dei luoghi e dagli approfondimenti effettuati è stato possibile concludere che in primo luogo l'area di stoccaggio dei big bags non ha le caratteristiche di adeguatezza per essere destinato allo stoccaggio di rifiuti pericolosi. I big bags erano posti direttamente sul terreno senza alcuna barriera protettiva del suolo ed esposti alle intemperie e all'azione del tempo. Il telo protettivo posto sui big bags presentava lesioni e discontinuità in più punti, comportando l'esposizione dei big bags direttamente all'azione degli agenti atmosferici. L'assenza di impermeabilizzazione del fondo del deposito e di sistemi di raccolta e allontanamento delle acque meteoriche costituisce un altro elemento di criticità, comportando la stagnazione dell'acqua meteorica creando pozze e permeando nel terreno sottostante. È stata rilevata quindi una serie di difformità che rendono evidentemente il deposito una fonte possibile di contaminazione del terreno, situazione resa ancora più critica dal suo perdurare nel tempo.

**Figura 37. Particolare della recinzione**

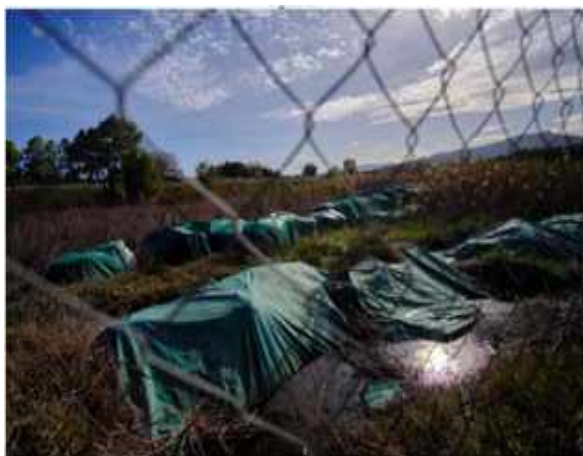
In secondo luogo, occorre porre l'attenzione sulla tipologia di materiale stoccato, rifiuto contenente amianto, materiale del quale è nota la pericolosità legata alla liberazione di fibre nell'aria. L'area visionata è inserita in un contesto prevalentemente agricolo ed è circondata da terreni di proprietà privata. I terreni agricoli adiacenti potrebbero essere destinati alla coltivazione o al pascolo e rappresentano pertanto dei potenziali recettori sensibili, considerando sia l'esposizione diretta dell'uomo a tale contaminazione sia indiretta (attraverso l'ambiente). Per lo stesso motivo, anche la presenza di una cabina di manovra SNAM potrebbe comportare l'esposizione di personale ad un pericolo derivante da un deposito non a norma di rifiuti contenenti amianto. La zona in prossimità del deposito infine è frequentata per attività sportive.

**Figura 39. Presenza di acqua stagnante sotto i big bags**

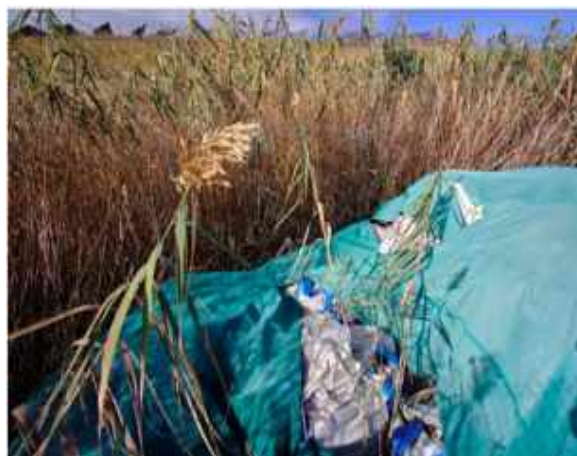
**Figura 40. Uno dei big bags visibilmente lesionato**

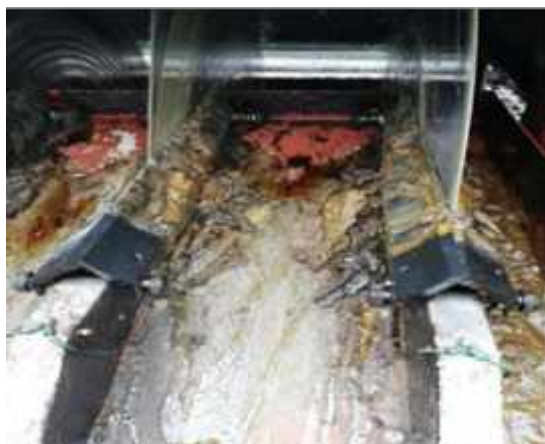
L'elevato tenore di idrocarburi C>12 rilevato nei sedimenti anche a monte dello scarico SF4 ha portato ad ipotizzare che l'inquinamento riscontrato nella stessa matrice in corrispondenza dello scarico e a valle dello stesso non sia imputabile unicamente allo sversamento avvenuto a maggio 2019. Per quanto riguarda la gestione impiantistica del ciclo produttivo si è potuto constatare che le vigenti misure di controllo dell'impianto di disoleazione non consentivano di escludere il rischio di condizioni incontrollate di sversamento idrocarburi come quella verificatasi.

**Figura 45. Discoil di sinistra poco efficiente nella separazione oli**

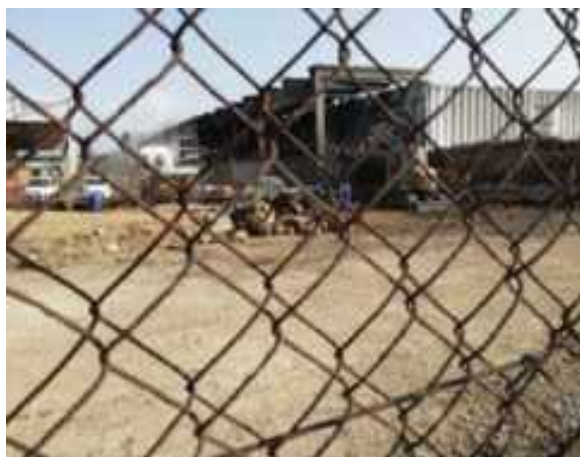
**Figura 48. Capannone interessato dall'incendio**

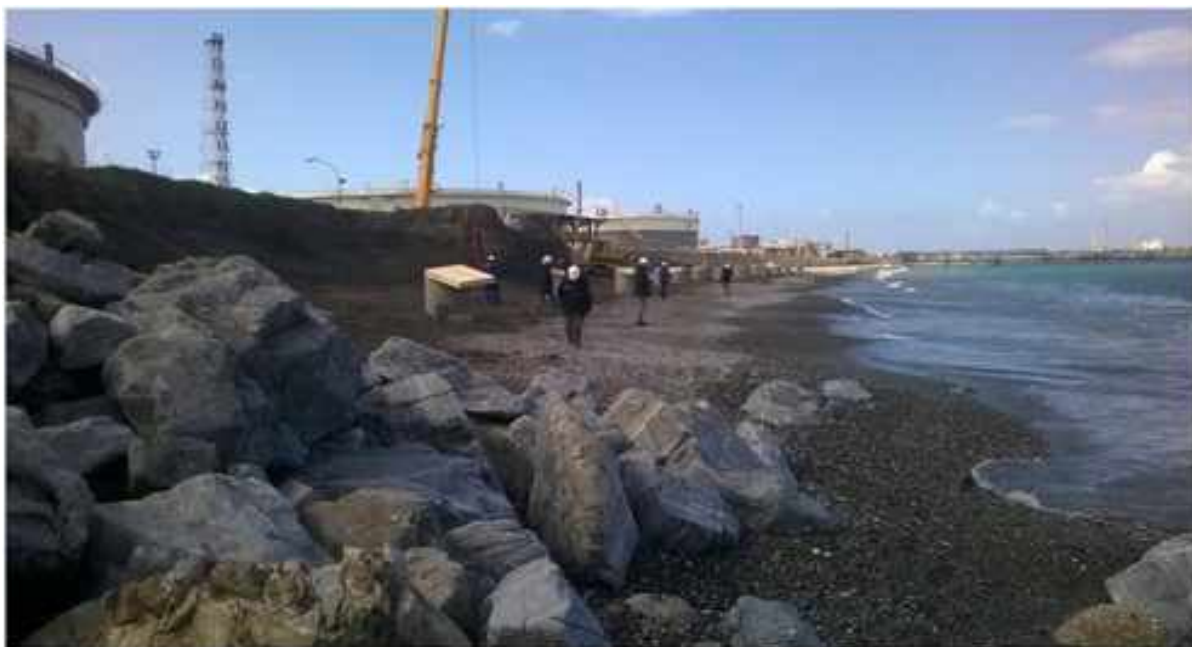
*Figura 54. Trincea drenante realizzata lungo l'arenile in corrispondenza del serbatoio "TK 506"*

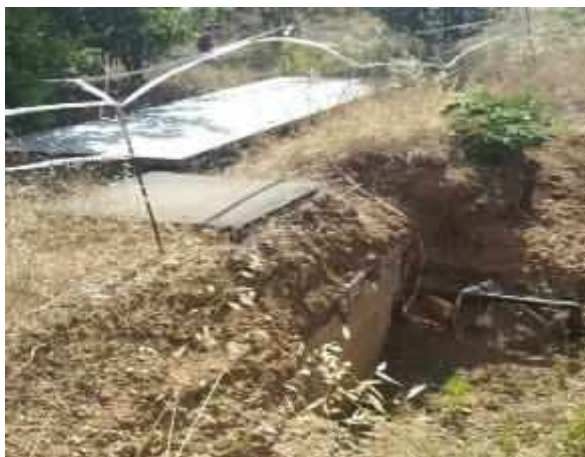
**Figura 61. Il serbatoio interrato ex impianto CO.NU.-MAGNOX e l'area di scavo adiacente**

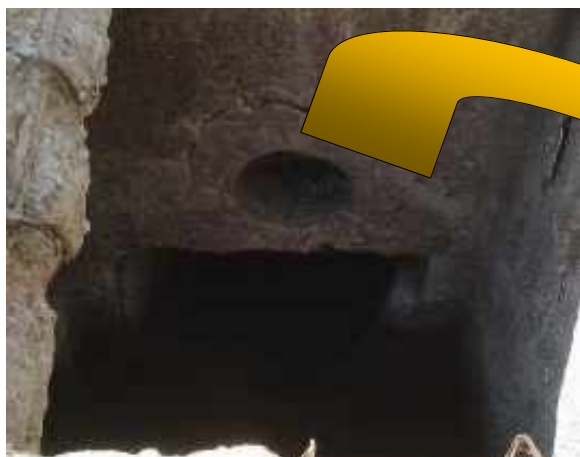
**Figura 65. Il pozzetto di raccolta dei reflui non trattati, in evidenza il collegamento con il pozzetto finale di scarico a mare**

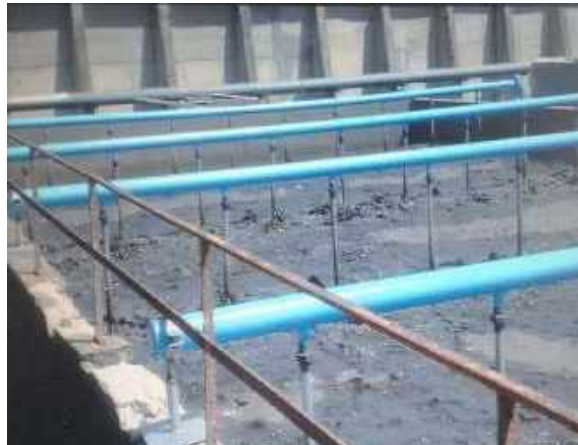
**Figura 68. Tubazioni di insufflazione aria ripristinate**

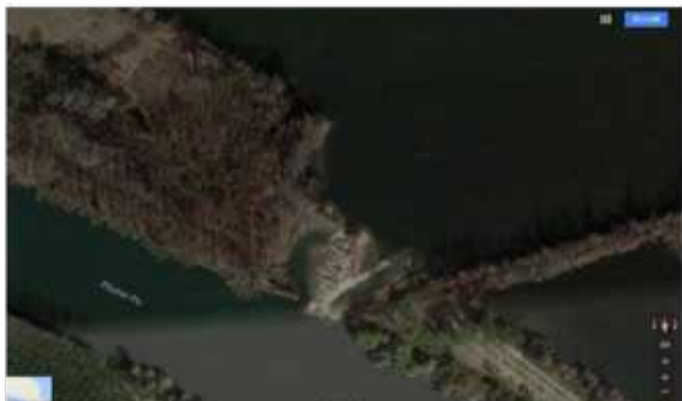
**Figura 74. Dettaglio del varco tra il lago di cava e il fiume Po**

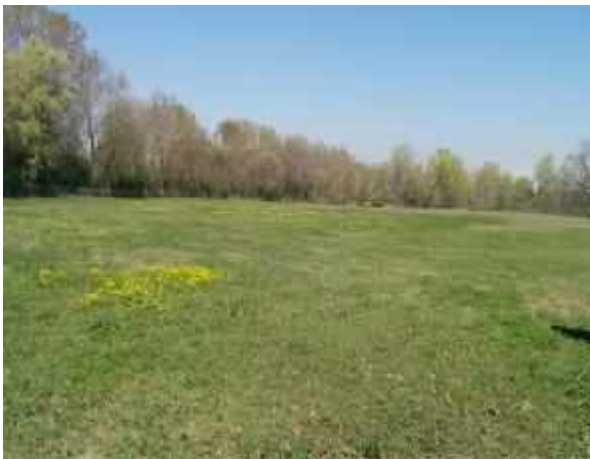
**Figura 76.** Area in cui doveva essere piantato il bosco d'alto fusto.

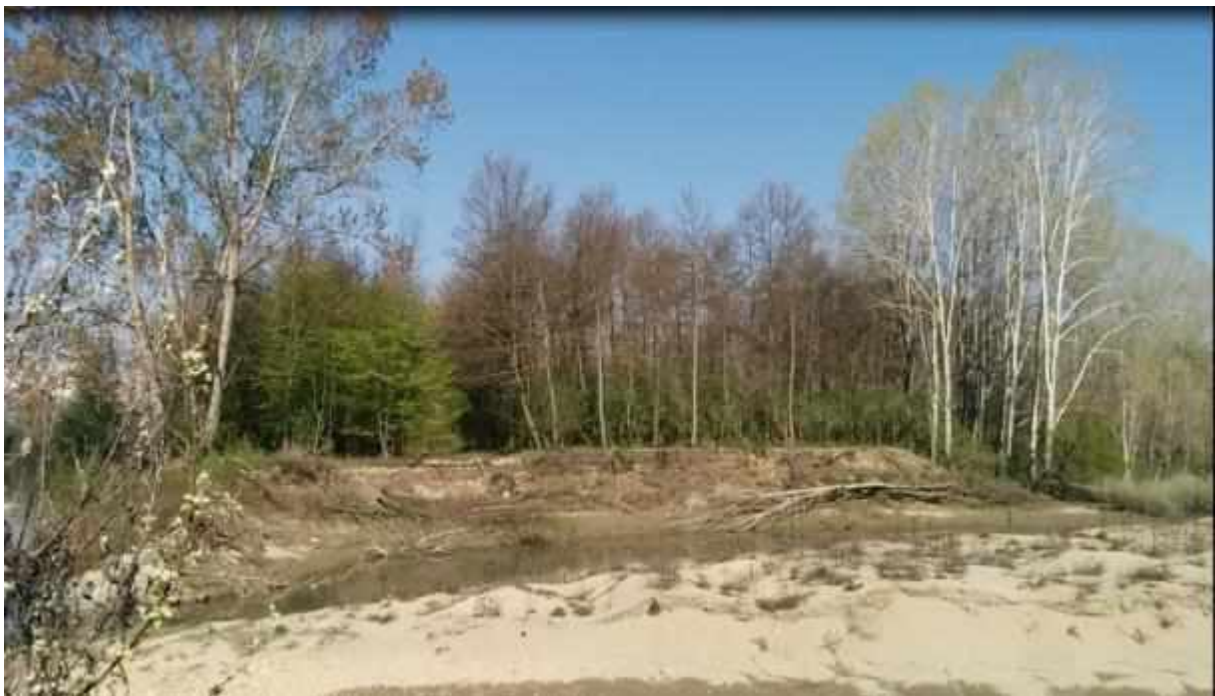
**Figura 78.** Varco di collegamento tra fiume Po e lago di cava, in primo piano il cumulo di materiale residuale
