**Convenzione ARPA – DAR per l'aggiornamento del quadro conoscitivo sullo stato di qualità delle acque sotterranee, superficiali interne, e marino- costiere, ai fini della revisione del Piano di Gestione del Distretto Idrografico della Regione Sicilia**

**Piano Operativo del monitoraggio delle acque superficiali interne ai sensi della Direttiva 2000/60CE e relativa normativa nazionale di recepimento ai fini per l'aggiornamento del quadro conoscitivo sul loro stato di qualità**

*Monitoraggio e valutazione dello stato ecologico e chimico delle acque dei corpi idrici fluviali del Distretto Idrografico della Sicilia ai sensi del D.M. 260/2010*

**Report attività**

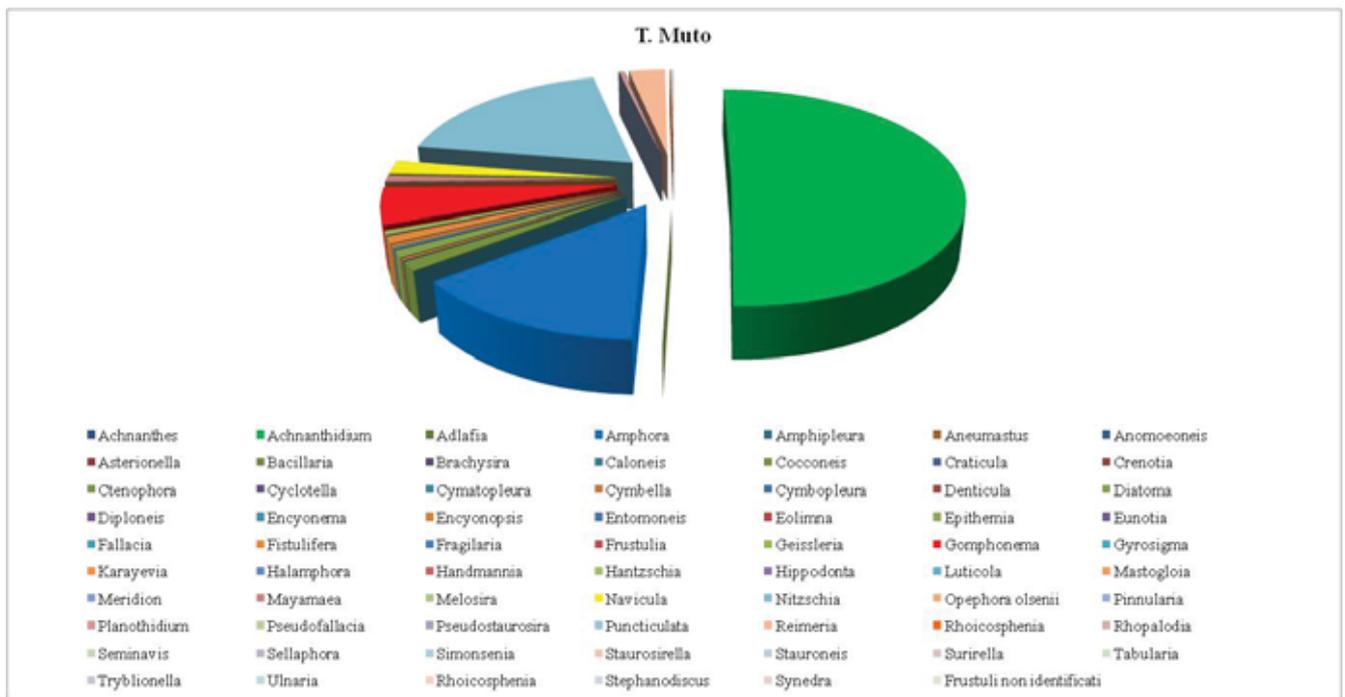
Fig. 14 – Torrente Muto, incidenza dei generi di diatomee presenti.

Torrente Muto	diatomee	
	campione 1	campione 2
Indice ICMi (RQE)	1,06	0,77
media	0,92	
giudizio complessivo	Elevato

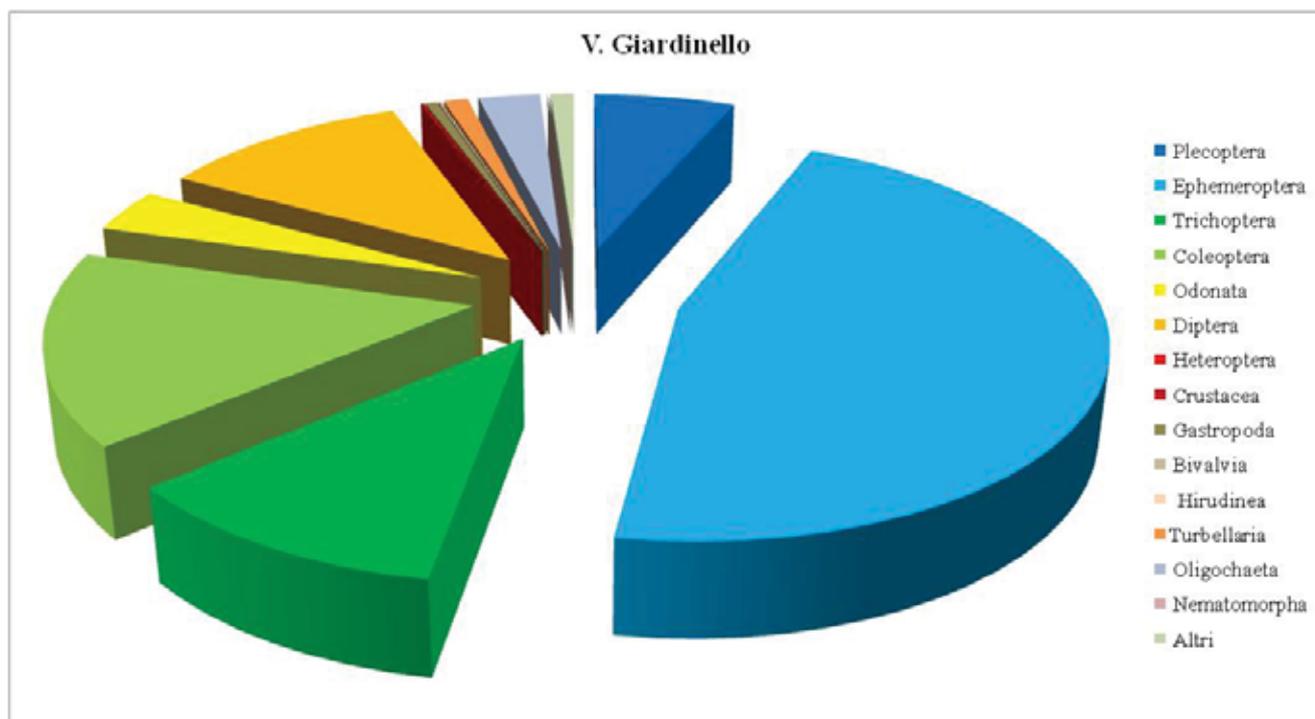
Fig. 28 – Vallone Giardinello, incidenza dei principali ordini di macroinvertebrati presenti.

Per i macroinvertebrati è stata riscontrata una comunità ben strutturata in composizione tassonomica e distribuzione delle abbondanze, con un'elevata diversità (figura 28). Inoltre si evidenzia la presenza di indicatori di buona qualità come Plecotteri (cinque famiglie e sei generi) ed Efemerotteri (cinque famiglie e undici generi). Il valore dell'RQE STAR\_ICMi complessivo è 0.866, corrispondente ad una classe Buono, come riportato in tabella 44.

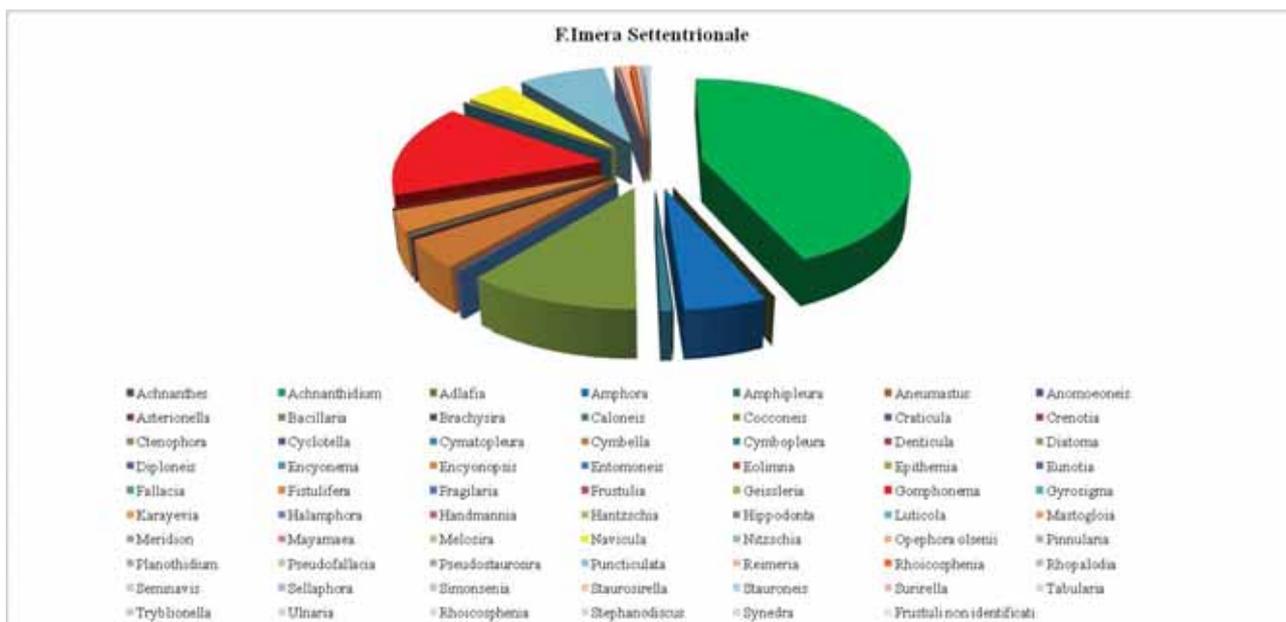
La comunità delle diatomee, che meno risente delle alterazioni idromorfologiche, ha mostrato una classe di qualità complessiva buona (RQE ICMi 0.68), come riportato in tabella 79, mostrando però due giudizi discordanti tra maggio (elevato) e settembre (sufficiente). Si nota inoltre la prevalenza di specie del genere *Achnantheidium*, costituite quasi esclusivamente dal *A. minutissimus*; ben rappresentati anche i generi *Gomphonema*, *Cocconeis*, *Nitzschia* e *Amphora* (figura 53).

Fig. 53 – Fiume Imera Settentrionale, incidenza dei generi di diatomee presenti.

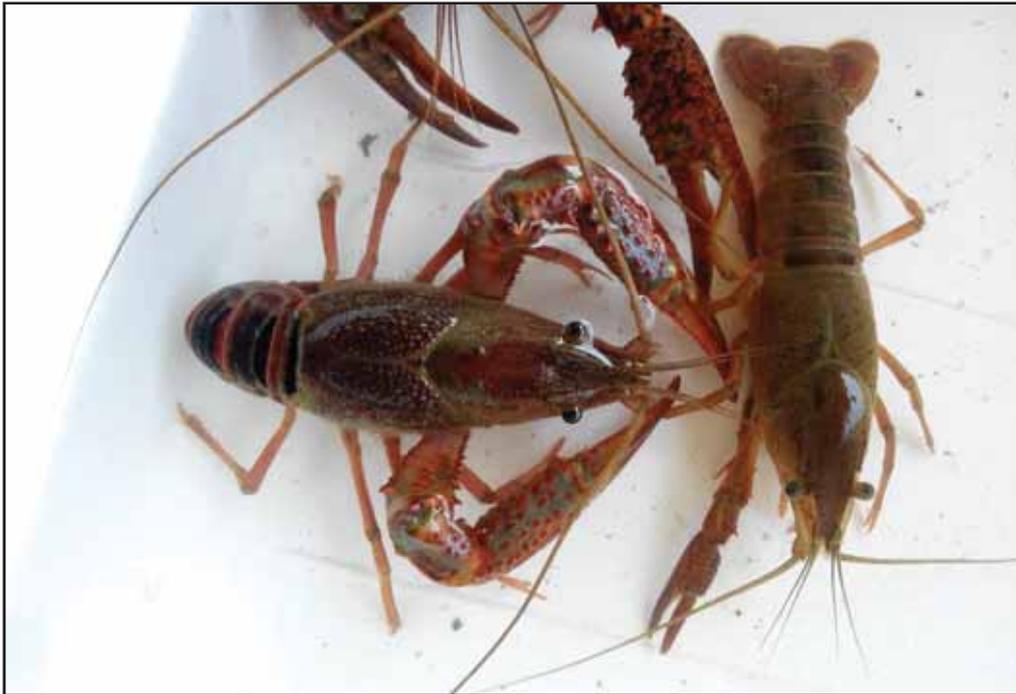
Degno di nota è il ritrovamento, presso il nuovo sito, di cinque individui della specie alloctona invasiva *Procambarus clarkii* (figura 71), già in passato segnalata nell'invaso Rosamarina, ubicato circa 11 km più a valle.

Figura 71 - *Procambarus clarkii*, individui rinvenuti presso il sito di campionamento.

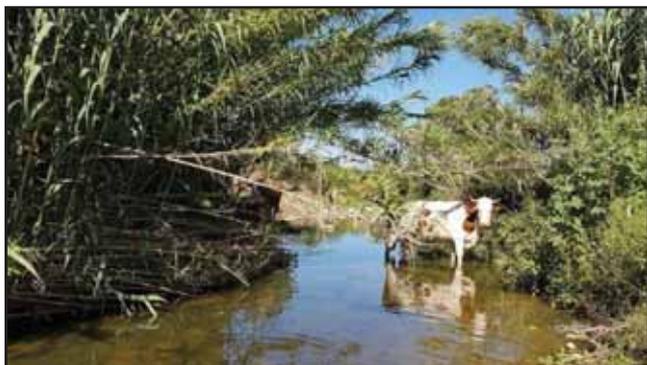
Fig. 86 – Fiume Nocella, stazione di monte - c.da Case Bracco

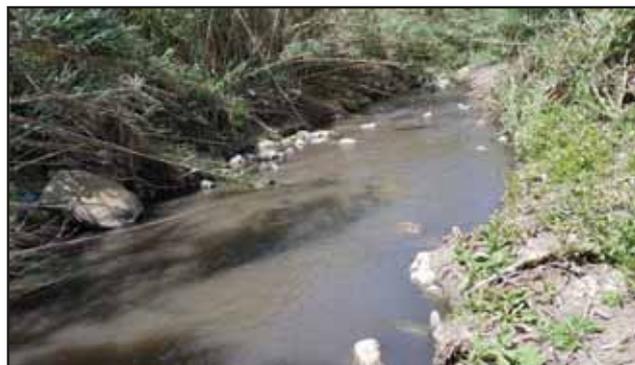
Fig. 87 – Fiume Nocella, stazione di valle - c.da Case Mulineddu.

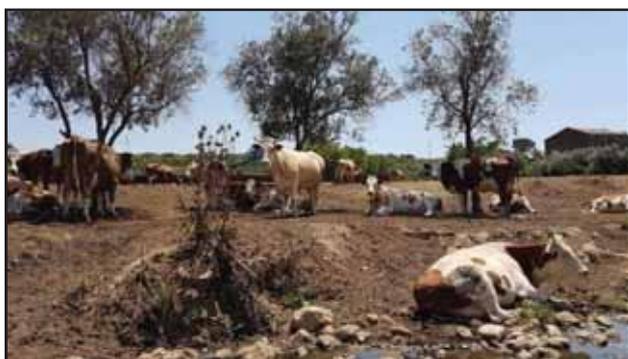
Fig. 88 - Area di stabulazione del bestiame presso la stazione di campionamento C.da Case Bracco.

Nella stazione di monte nel corso del 2017 sono state rilevate attività di stabulazione di bestiame nell'area di pertinenza e nell'alveo fluviale (Fig. 88), oltre che la presenza di discariche abusive (Fig. 89), come quella immediatamente a monte della stazione di monitoraggio, ricadente in parte nell'alveo, abusivamente adibita a deposito di inerti, sfabbricidi ed elettrodomestici. Tali situazioni sono state puntualmente segnalate alle autorità competenti dal personale di ARPA Sicilia. Inoltre nella stazione di valle durante le sessioni di campionamento di aprile e giugno sono stati osservati notevoli afflussi di acque maleodoranti ad elevata torbidità, provenienti dal Fosso Raccuglia (Puddastri), dovuti, verosimilmente, a sversamenti di fanghi di depurazione.

Pertanto risulta urgente, visto che il Piano di Tutela prevedeva di raggiungere lo stato buono al 2015, porre in essere, sia sul corpo idrico Nocella che sul Fosso Raccuglia, idonee misure di risanamento, identificabili prioritariamente, oltre che in una attenta vigilanza lungo il corso dei due corpi idrici al fine di evitare sversamenti e depositi illeciti, nell'eliminazione di reflui non depurati.

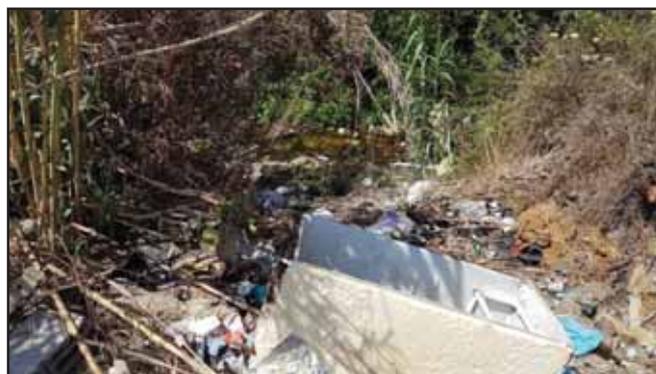
Fig. 89 - Discarica abusiva rilevata a monte del sito di monitoraggio C.da Case Bracco.

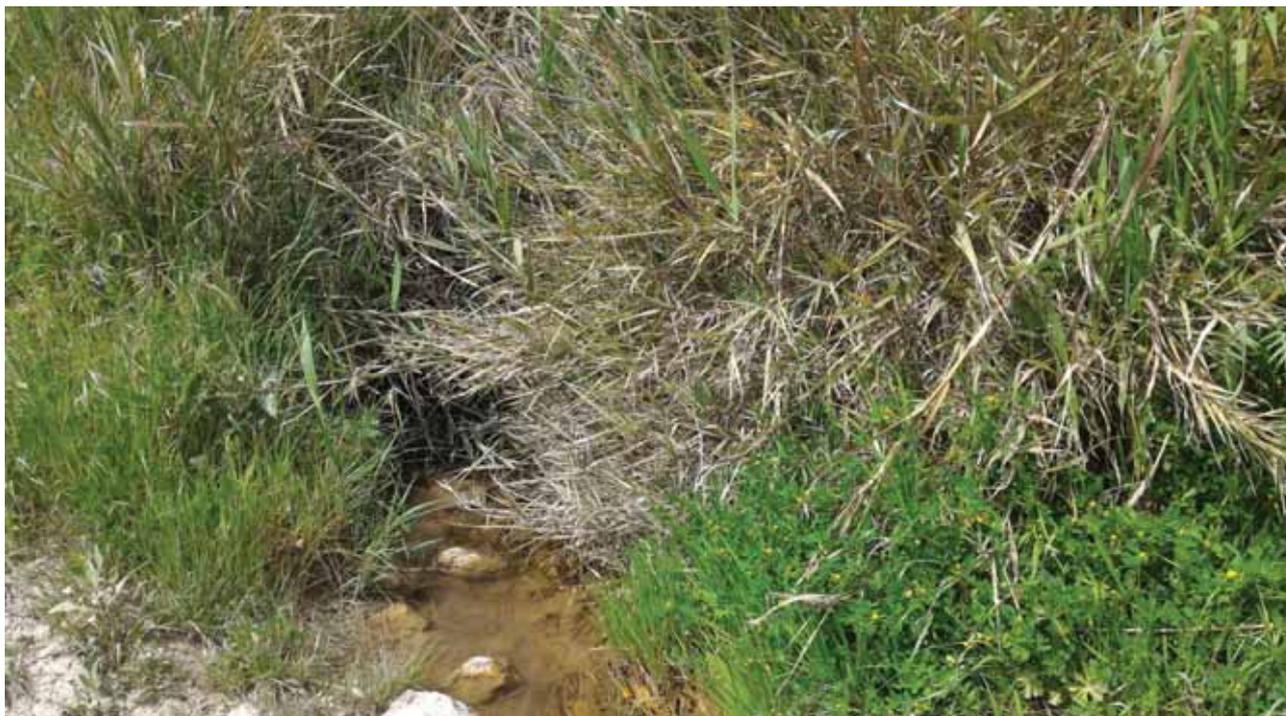
Fig. 190 – Torrente Cimia, stazione di monitoraggio.

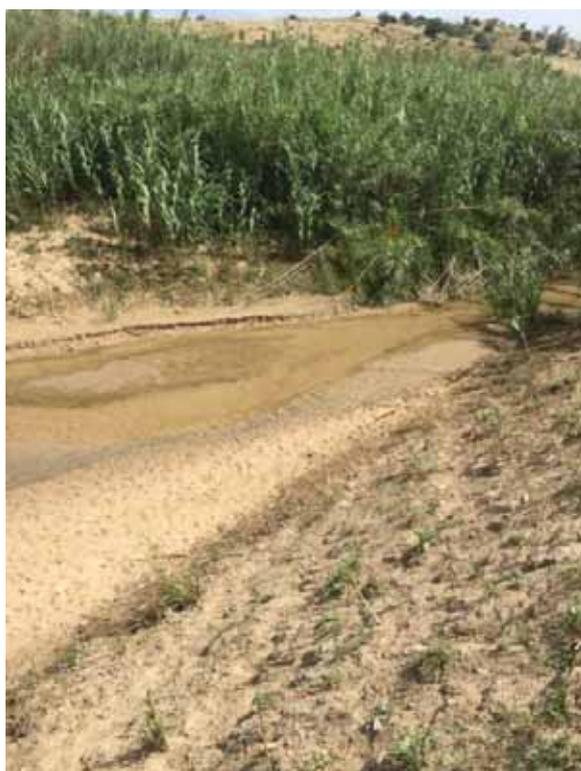
Fig. 195 – Torrente Ficuzza, stazione di monitoraggio.

In occasione della caratterizzazione effettuata per il Piano di Tutela delle acque, sul corpo idrico è stata monitorata nel 2007 una stazione (Acate 70), localizzata pressoché nella stessa posizione di quella monitorata nel 2017-2018. I risultati del monitoraggio, sebbene valutati con criteri differenti (ai sensi del D.Lgs. 152/99), hanno restituito una qualità pessima, dovuta ad una classe pessima per i macroinvertebrati (con metodo IBE, classe V) e sufficiente per i macrodescrittori (indice LIM).

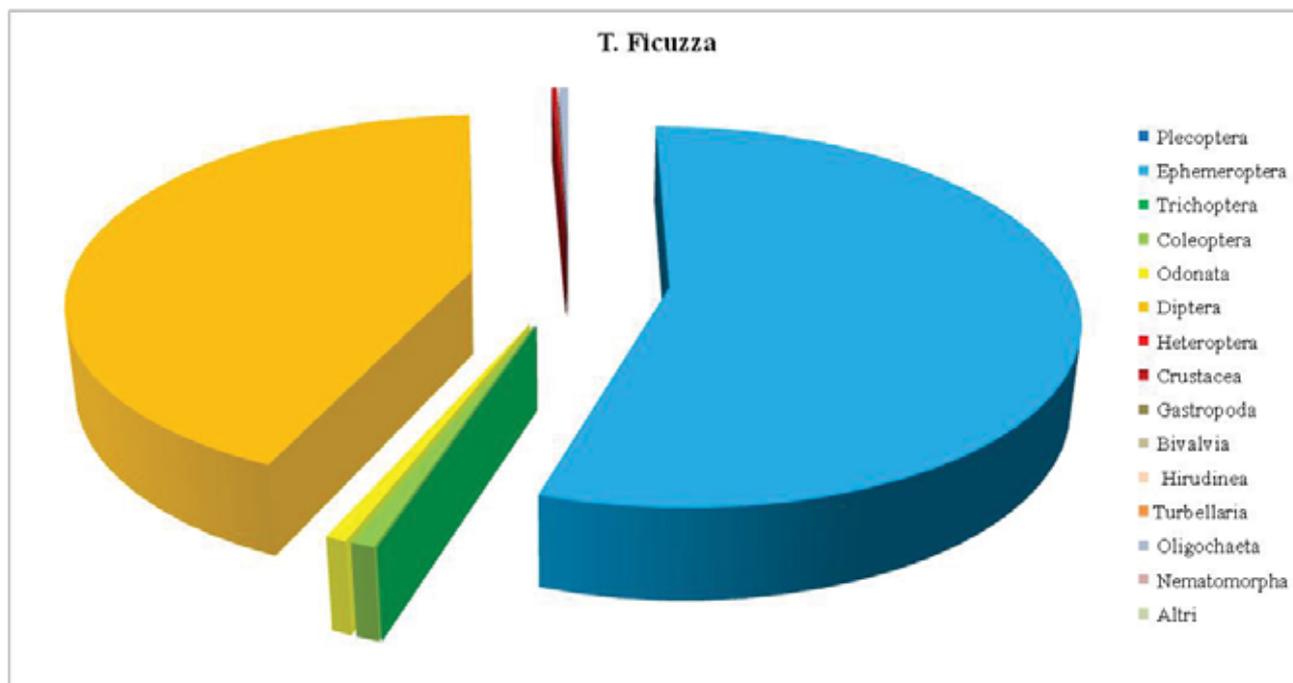
Fig. 196 – Torrente Ficuzza, incidenza dei principali ordini di macroinvertebrati presenti.

I macroinvertebrati risultano poco differenziati e rappresentati solamente da *taxa* tolleranti (figura 196). Tra il 2017 e il 2018 si è registrato un deterioramento ulteriore, con diminuzione sia delle unità sistematiche presenti, sia come numero di individui. Il giudizio parziale nel 2017 è risultato sufficiente, nel 2018 cattivo. Complessivamente la valutazione è in classe scarsa, pari ad un valore di RQE STAR\_ICMi di 0.377, come riportato in tabella 262.

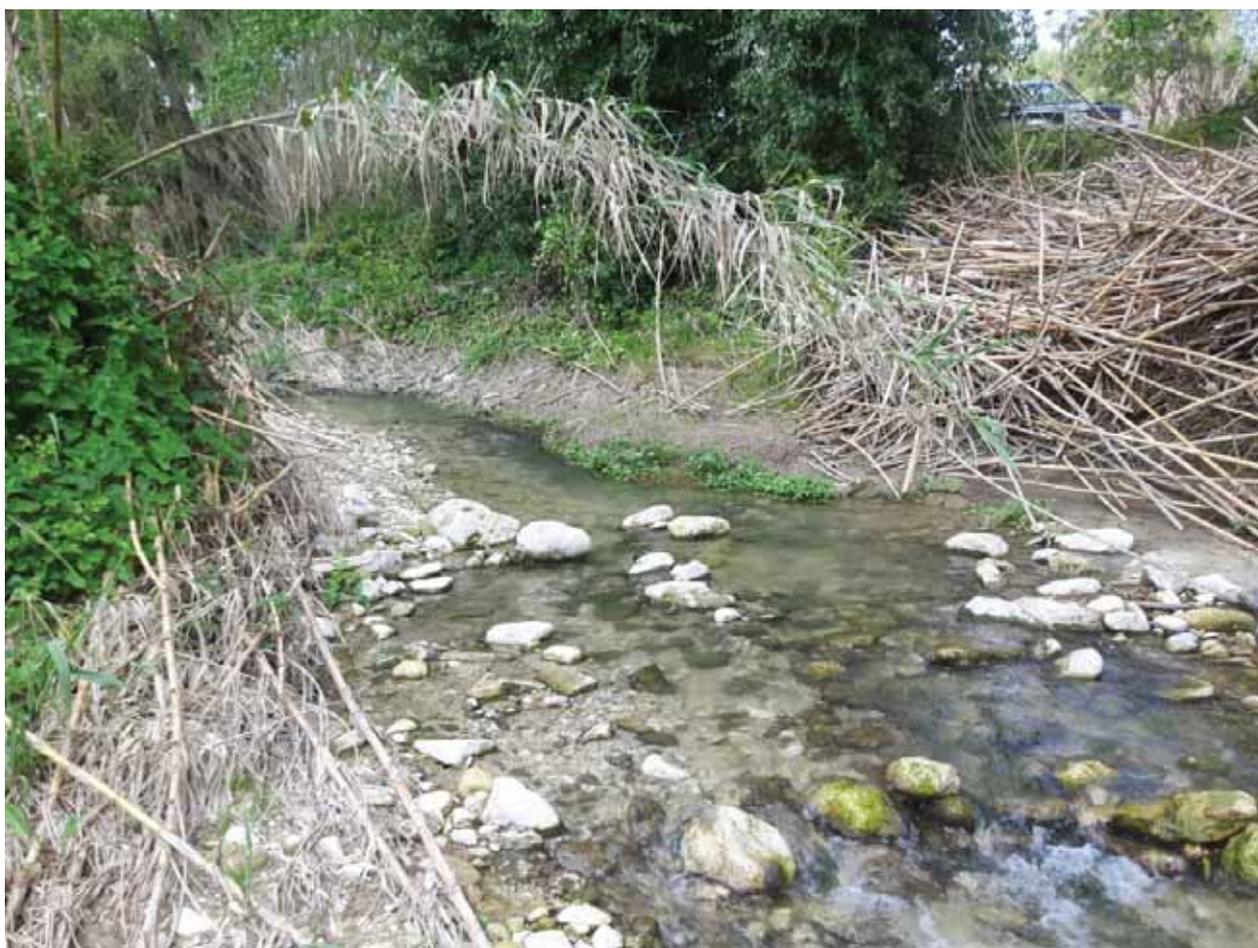
Fig. 200 – Torrente Paratore, stazione di monitoraggio.

Il Torrente Paratore, nel tratto a monte, scorre tra colture per lo più di tipo arboreo, mentre, nel tratto vallivo, attraversa un territorio caratterizzato da colture intensive, prevalentemente destinate alla produzione di uva da tavola. Le coltivazioni, raggiungendo spesso le sponde, contribuiscono alla banalizzazione degli habitat ripariali. Il torrente riceve i reflui dei depuratori di Chiaramonte Gulfi e Roccazzo e, poco a monte della confluenza con il fiume Acate, è sbarrato da una traversa che alimenta un piccolo lago artificiale (Maccaronello), le cui acque sono destinate ad uso irriguo. Il tratto che va da monte dello sbarramento alla fine del corpo idrico, è inserito tra i corpi idrici fortemente modificati nelle schede SINTAI con IQM (Indice Qualità Morfologica) buono, anche se la Regione Sicilia non ha ancora designato gli HMWB.

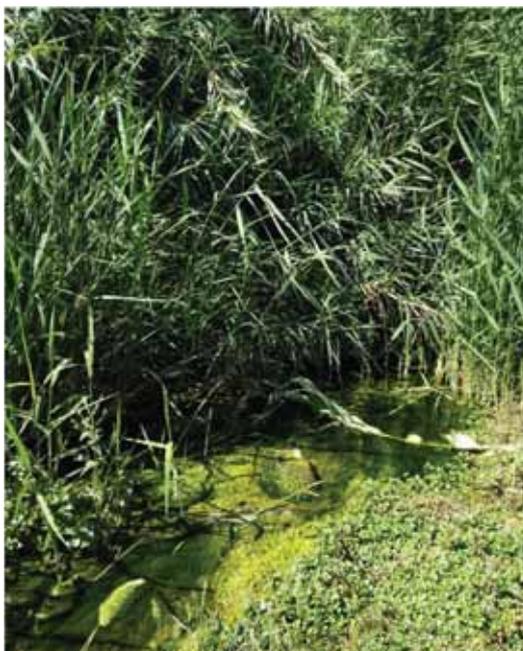
Fig. 205 – Fiume Acate-Dirillo, stazione di monitoraggio

Il corpo idrico si estende dall'invaso Dirillo fino alla confluenza con il torrente Paratore. È presente nell'elenco dei corpi idrici fortemente modificati riportati nel SINTAI, anche se la Sicilia non ha ancora proceduto alla designazione ufficiale dei corpi idrici HMWB (Heavily Modified Water Body). Sebbene sia tipizzato come intermittente, nel corso del 2015 in località Grassura ha presentato tutto l'anno acqua in alveo, probabilmente per i rilasci dalla diga a monte; più a valle, poco prima della chiusura del corpo idrico, si è registrata nello stesso anno la fase di asciutta tra luglio e settembre, verosimilmente per gli eccessivi prelievi irrigui. Effettivamente, l'invaso Dirillo, dal quale ha origine il corpo idrico, nasce dallo sbarramento di un corpo idrico a regime perenne (Fiume Acate-Dirillo IT19RW7807) che, a sua volta, riceve le acque da un affluente perenne (Torrente Amerillo IT19RW7808). Si ritiene necessario, quindi, un approfondimento sul naturale deflusso del corpo idrico IT19RW7805, lungo tutto il suo corso, al fine di definire la corretta tipologia e i corretti valori di riferimento.

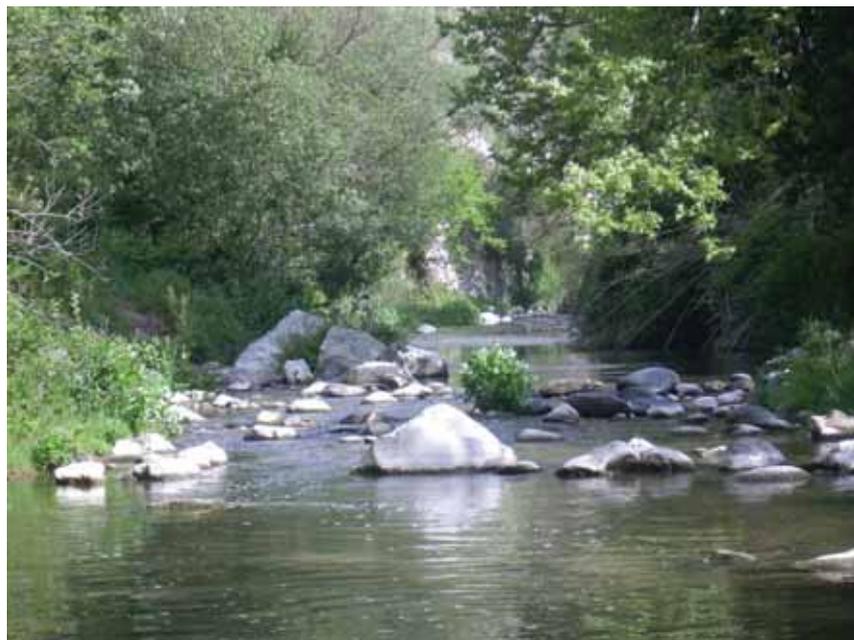
Fig. 207 – Fiume Acate-Dirillo, stazione di monitoraggio.

Il corpo idrico, a carattere permanente, si estende dalle sorgenti fino all’invaso Dirillo, per poco più di 8 Km. A monte della stazione di campionamento, è presente una cava di calcare. I risultati del monitoraggio, effettuato nel 2014, sono riportati nel report, consultabile al link:

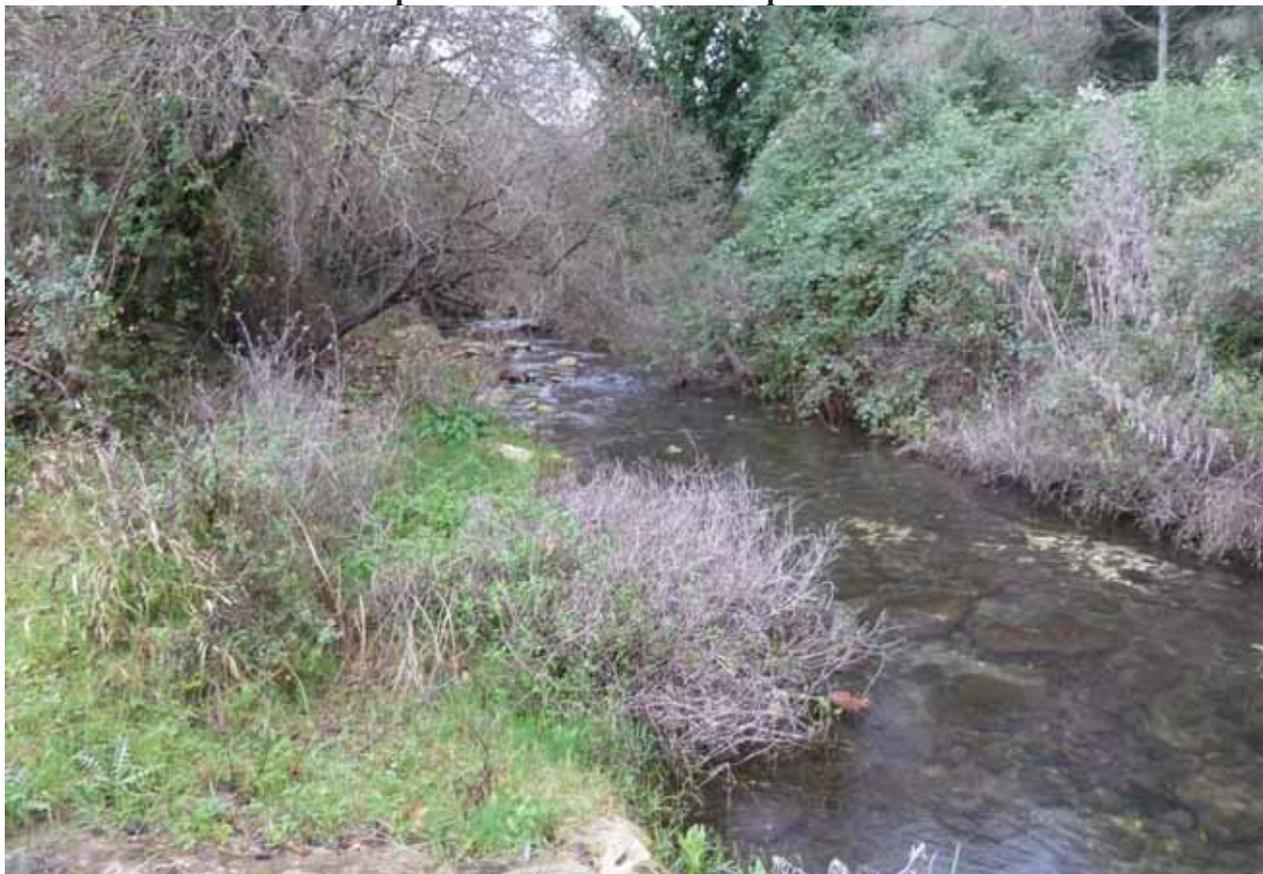
Fig. 209 – Torrente Amerillo, stazione di monitoraggio.

Il corpo idrico scorre per gran parte del suo percorso in area boscata, ma riceve lo scarico dei reflui del centro urbano di Monterosso Almo, non annoverato, comunque, tra le pressioni significative.

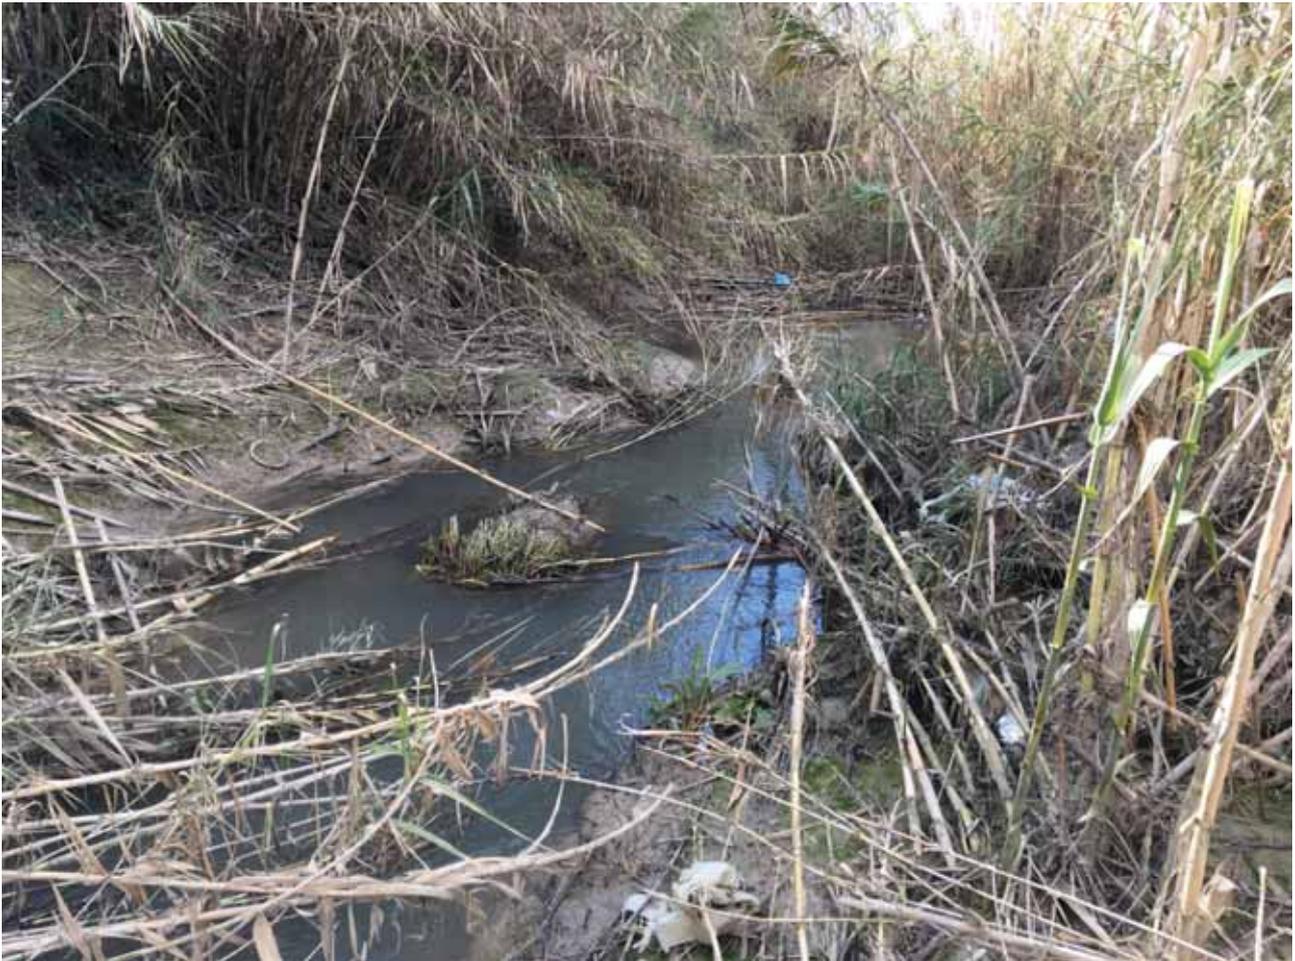
Fig. 211 – Fiume Acate-Dirillo, stazione di monitoraggio.

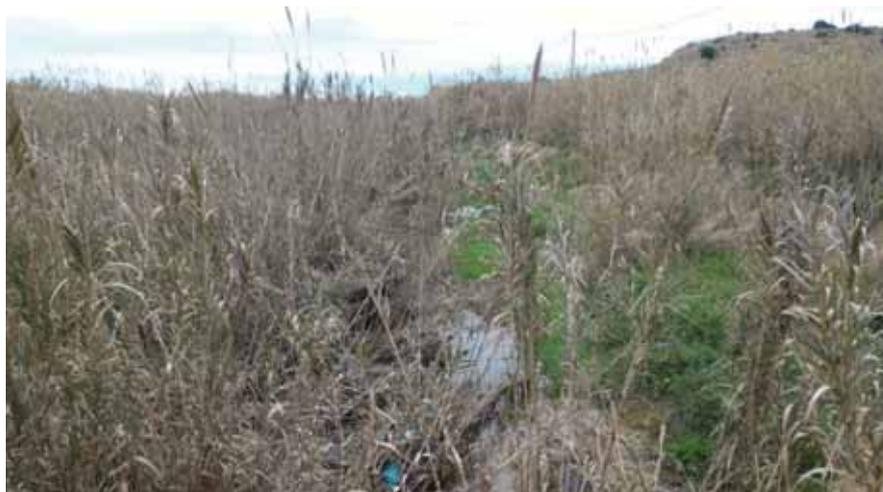
Fig.213 – Torrente Monachello.

Nel corso del 2017 si è presentato asciutto, con alveo invaso dai rifiuti e coperto di canna domestica. L'acqua compare in pozze isolate da dicembre, e mantiene un flusso molto modesto in gennaio, poco più consistente e torbido a febbraio per le abbondanti piogge. Di nuovo stagnante a fine marzo - inizio aprile. Non è stato quindi possibile procedere al monitoraggio, in quanto il corpo idrico risulta non monitorabile.

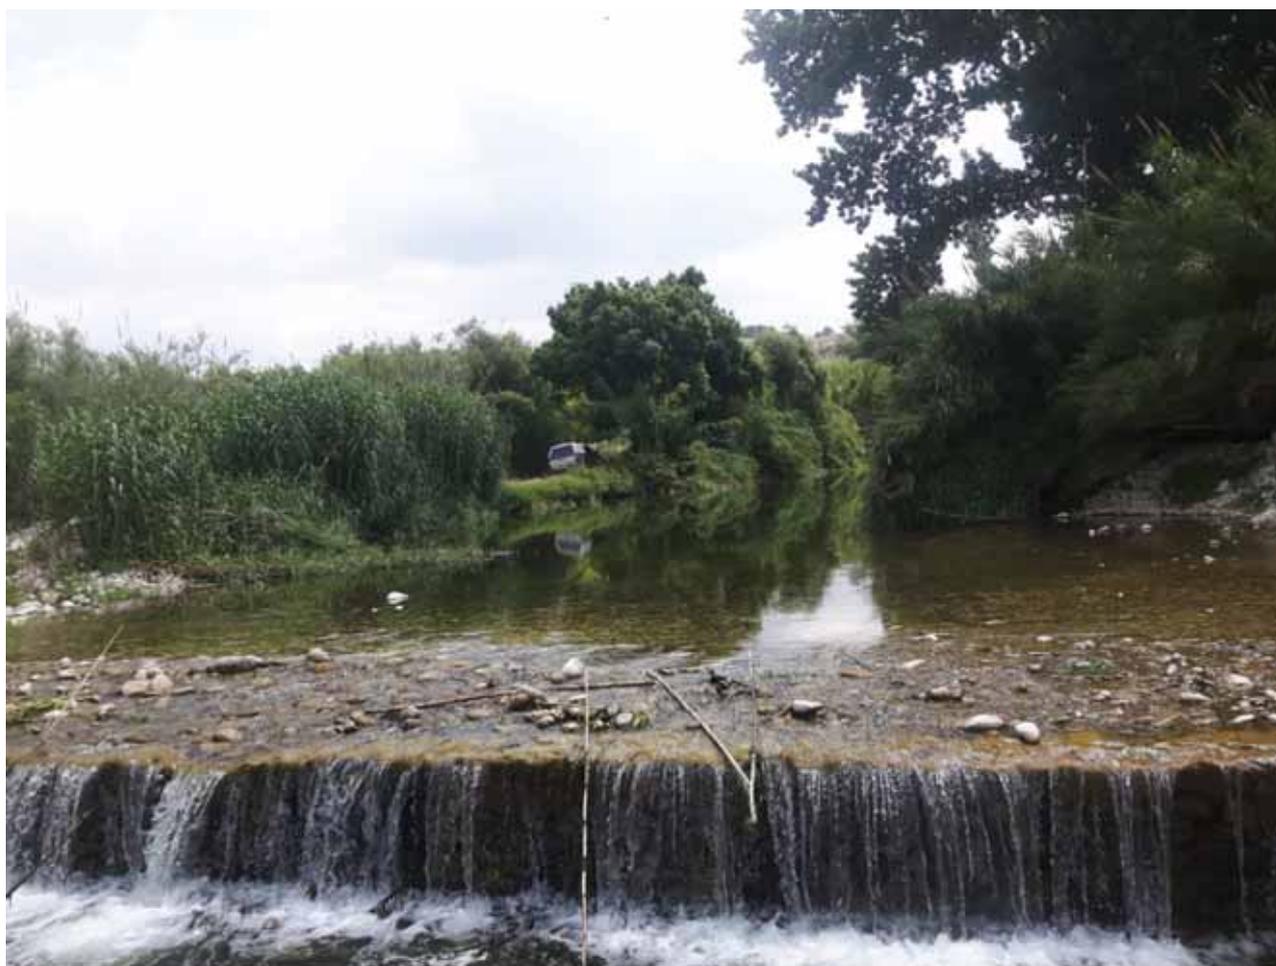
Fig. 216 – Fiume Irminio, stazione di monitoraggio.

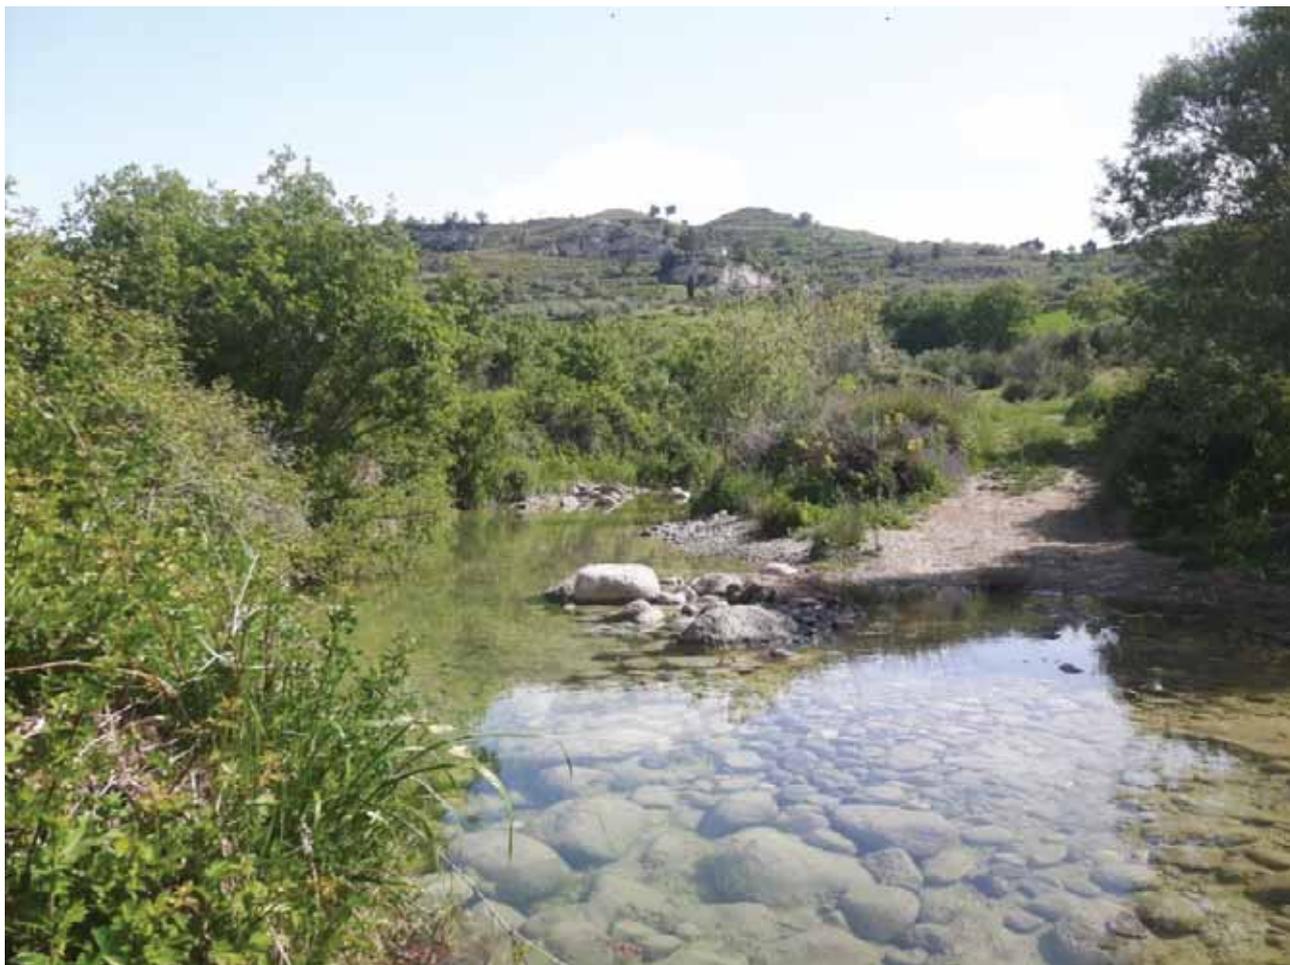
Fig. 226 – Fiume Irminio, stazione di monitoraggio.

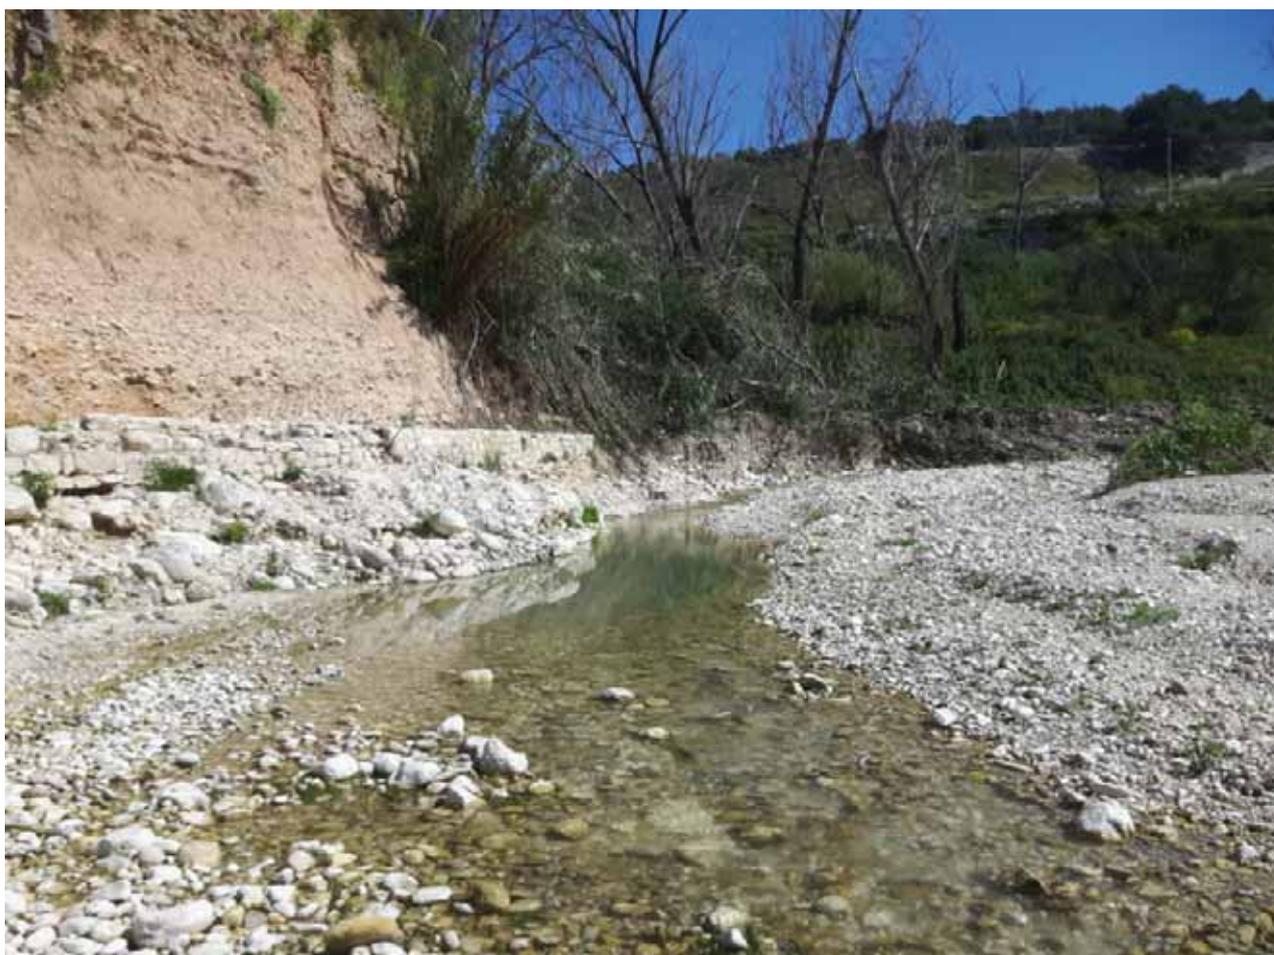
Fig. 232 – Torrente Passo Gatta, stazione di monitoraggio

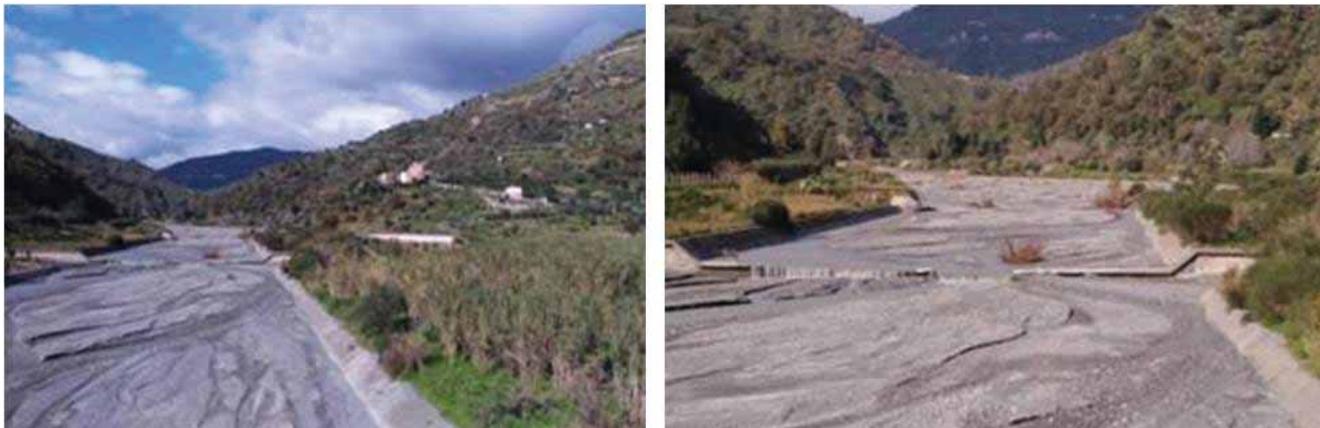
Fig. 238 – Fiumara D'Agrò, stazione di monitoraggio (a sinistra lato monte, a destra valle).

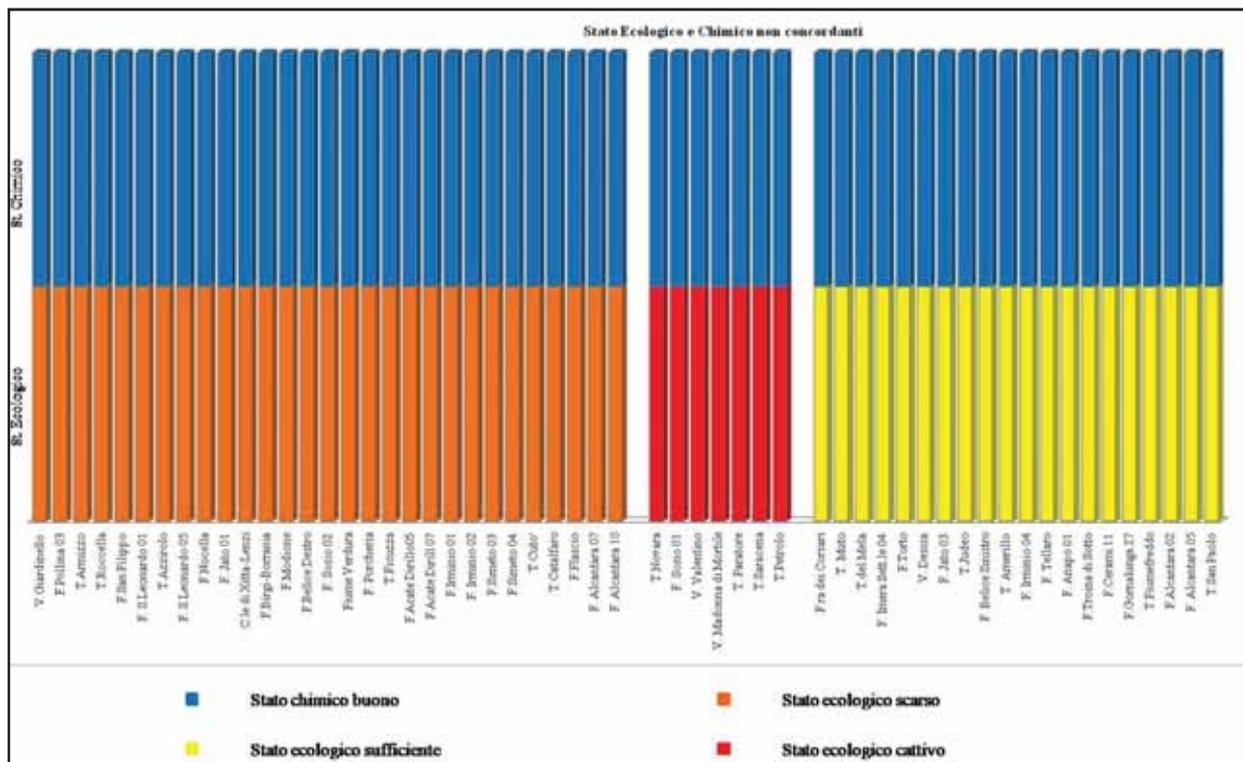
Figura 297 – Corpi idrici con giudizi non concordanti (buono/inferiore al buono)

I casi più numerosi risultano quelli nei quali allo stato ecologico inferiore al buono (sufficiente, scarso e cattivo) corrisponde uno stato chimico buono (Figura 297). Tra questi corpi idrici se ne contano 49 a rischio e 7 non a rischio. Ciò porta a ritenere che, limitatamente ai fiumi, in Sicilia i parametri che valutano lo stato ecologico sono più sensibili alle pressioni antropiche presenti nel nostro territorio. L'inquinamento da sostanze prioritarie è stato infatti rilevato su 13 corpi idrici degli 81 monitorati per lo stato chimico; tutti corpi idrici a rischio.

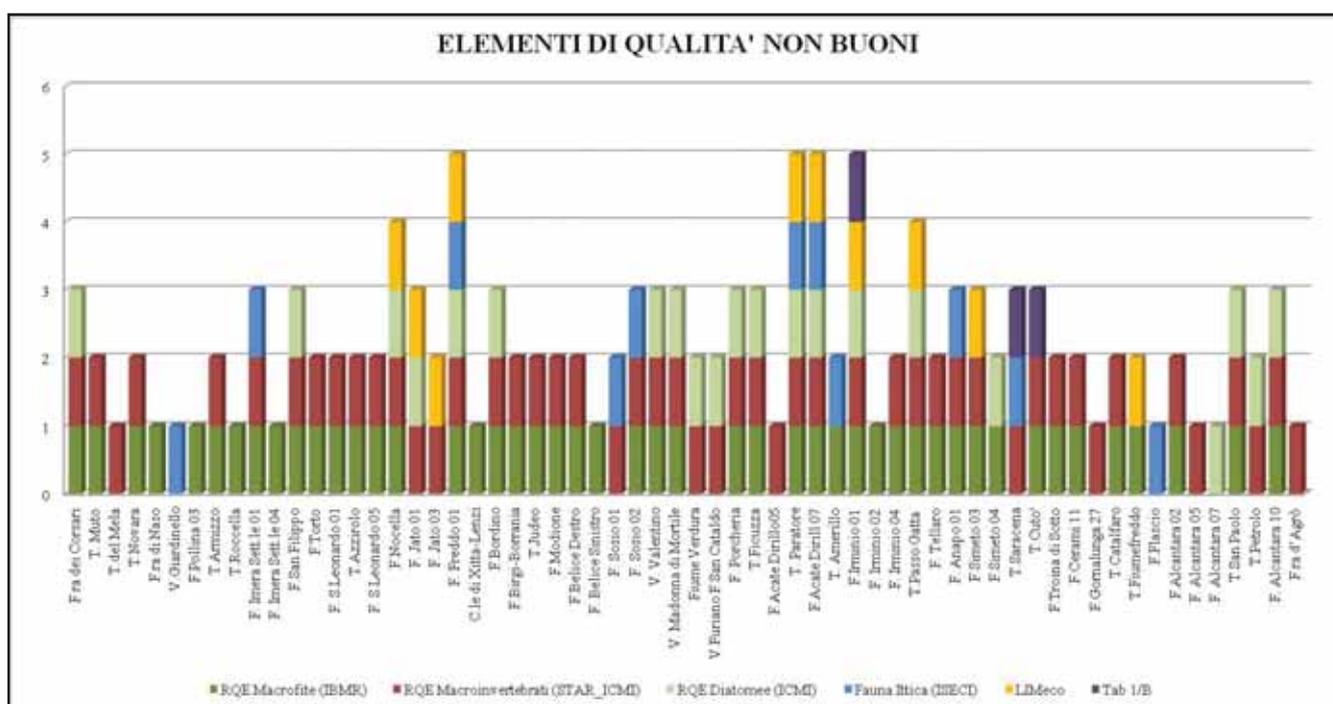
Figura 301 – Elementi di qualità in stato inferiore al buono nei fiumi monitorati dal 2011 al 2018

La maggior parte dei corpi idrici non raggiunge lo stato buono a causa dei giudizi derivati dagli elementi di qualità biologica (EQB). Invece gli inquinanti specifici riportati in tabella 1/B sono risultati in stato sufficiente solo per 4 corpi idrici e il LIMeco è risultato non buono (sufficiente o scarso) per 27 corpi idrici. Si ricorda peraltro che sia il LIMeco che gli inquinanti specifici non possono conferire al corpo idrico uno stato ecologico inferiore a sufficiente. Gli elementi che maggiormente determinano lo stato ecologico non buono risultano i macroinvertebrati e le macrofite, così come la fauna ittica, determinata solo sui corpi idrici perenni, che è sempre risultata in stato di qualità non buono. Pertanto le comunità ecologiche (macroinvertebrati, macrofite e fauna ittica) risultano gli elementi più sensibili alle pressioni presenti sul nostro territorio.

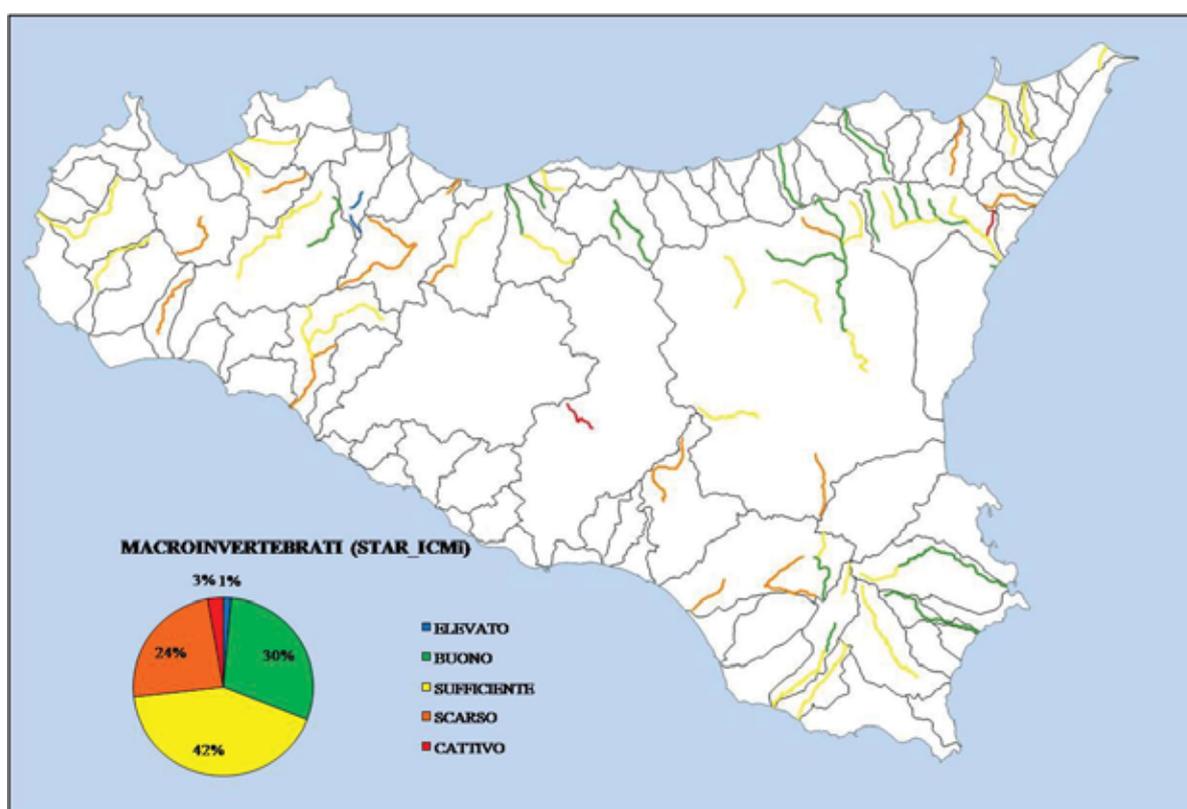
Figura 304 – STAR\_ICMi nei fiumi monitorati dal 2011 al 2018

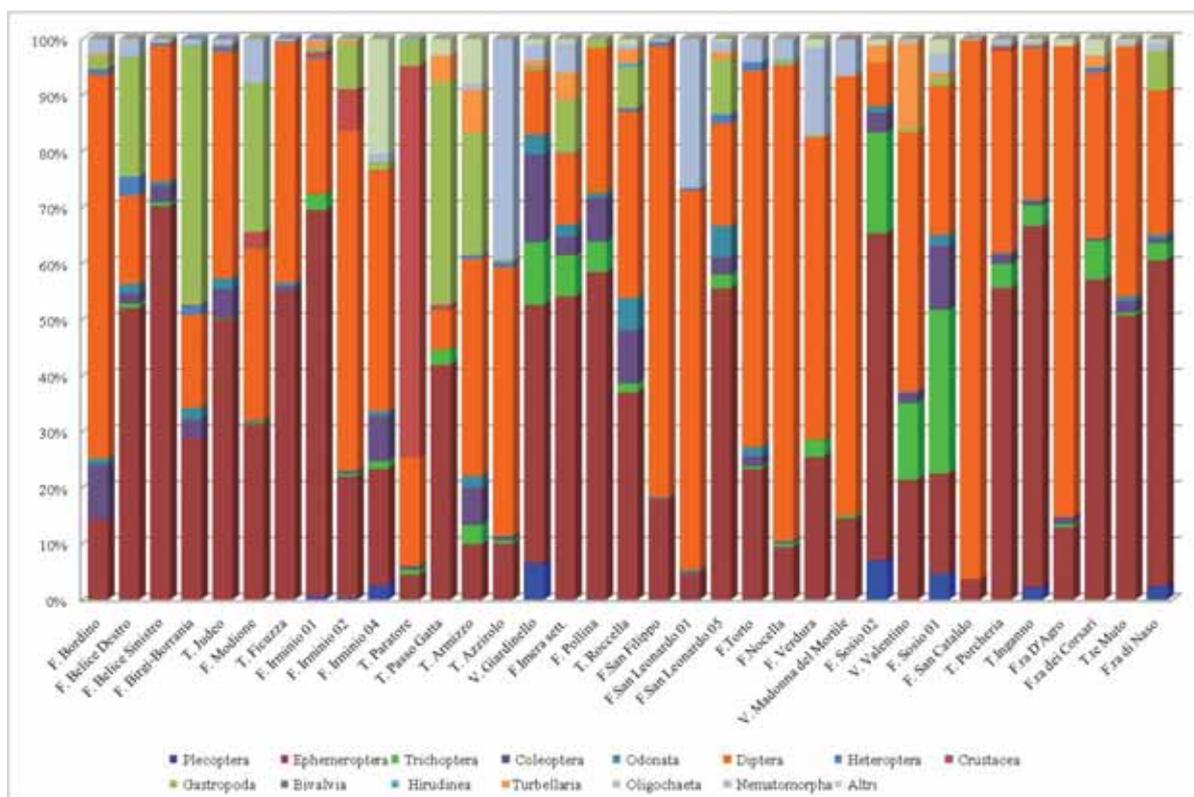
Figura 305 – Macroinvertebrati: Distribuzione percentuale delle unità sistematiche nei fiumi monitorati nel 2017-2018

La figura 305 mostra inoltre l'incidenza percentuale delle unità sistematiche nei diversi corpi idrici monitorati tra il 2017 ed il 2018, da cui si nota come gli organismi più sensibili alle alterazioni, i plecotteri, sono presenti in un numero molto limitato di corpi idrici, e come invece le comunità siano dominate dagli efemerotteri (principalmente rappresentati da Baetidae) e ditteri (soprattutto Chironomidae e Simulidae), che hanno una maggiore capacità di adattamento a contesti più impattati.
