**Convenzione ARPA – DAR per l'aggiornamento del quadro conoscitivo sullo stato di qualità delle acque sotterranee, superficiali interne, e marino- costiere, ai fini della revisione del Piano di Gestione del Distretto Idrografico della Regione Sicilia**

**Piano Operativo del monitoraggio delle acque superficiali interne ai sensi della Direttiva 2000/60CE e relativa normativa nazionale di recepimento ai fini per l'aggiornamento del quadro conoscitivo sul loro stato di qualità**

*Monitoraggio e valutazione dello stato ecologico e chimico delle acque dei corpi idrici fluviali del Distretto Idrografico della Sicilia ai sensi del D.M. 260/2010*

**Report attività**

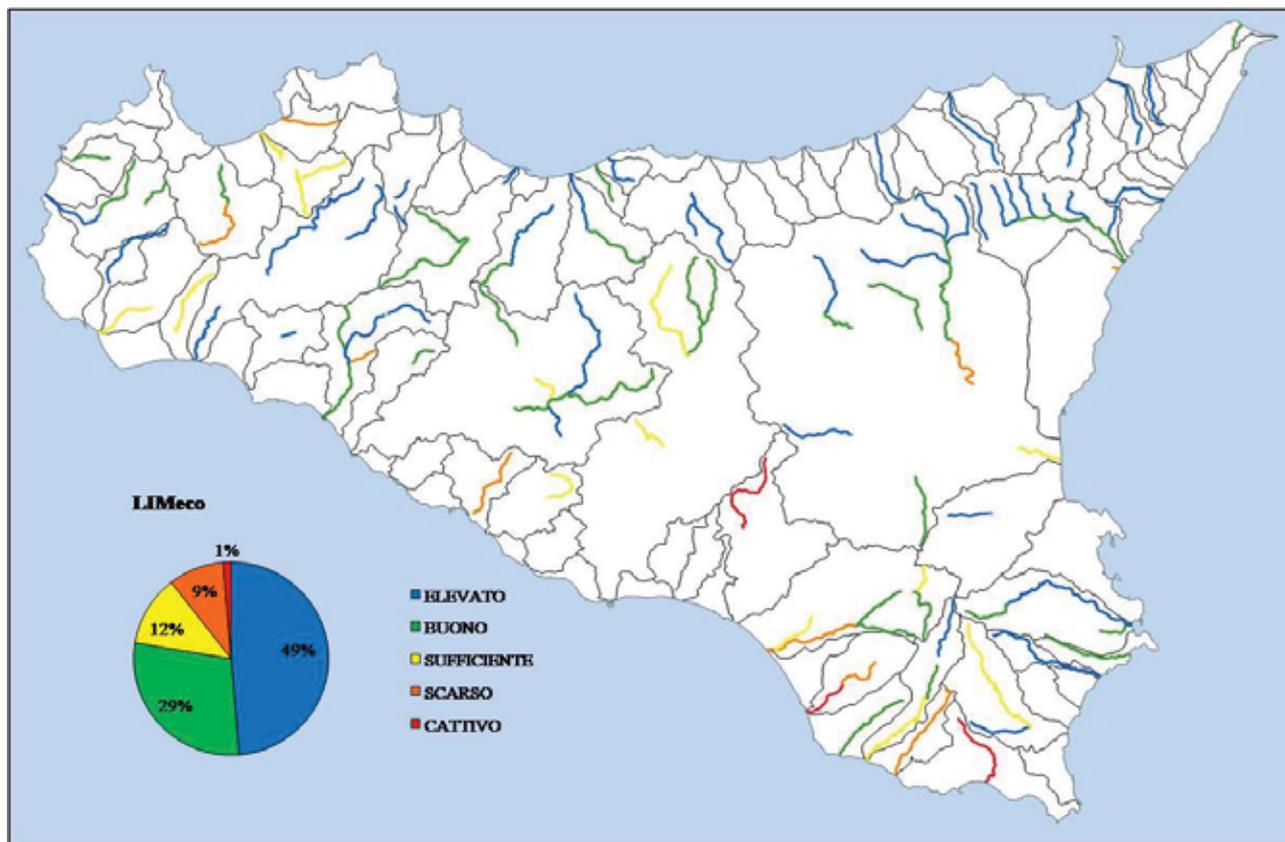
Figura 311 – LIMeco nei fiumi monitorati dal 2011 al 2018

La figura 311, che mostra i livelli di qualità relativi al LIMeco, rileva che il 49% dei corpi idrici è in stato elevato, il 29% in stato buono e solo rispettivamente 12%, 9% e 1% in stato sufficiente, scarso e cattivo. Pertanto l'elemento non appare particolarmente sensibile alle pressioni antropiche del nostro territorio.

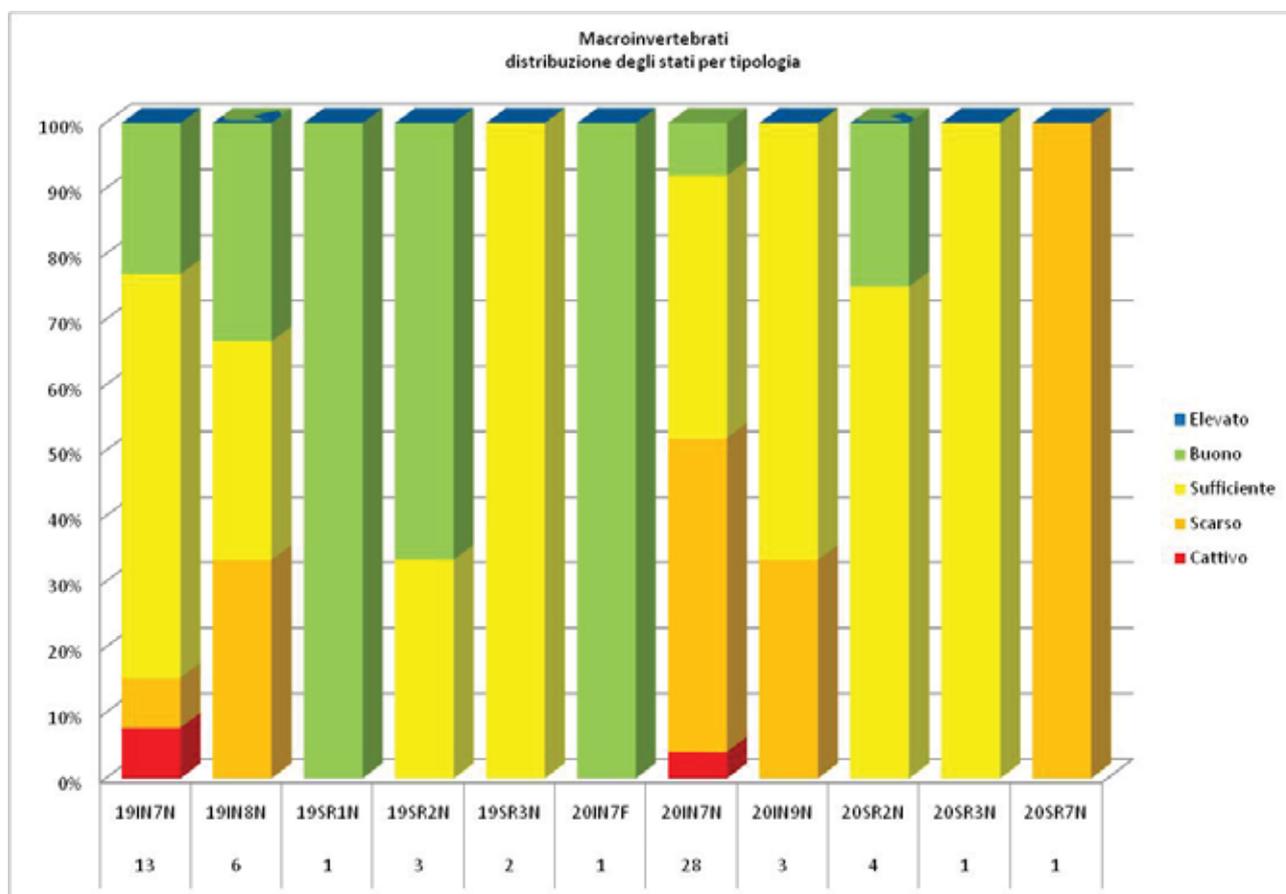
Figura 313 Macroinvertebrati: distribuzione degli stati di qualità per ogni tipologia

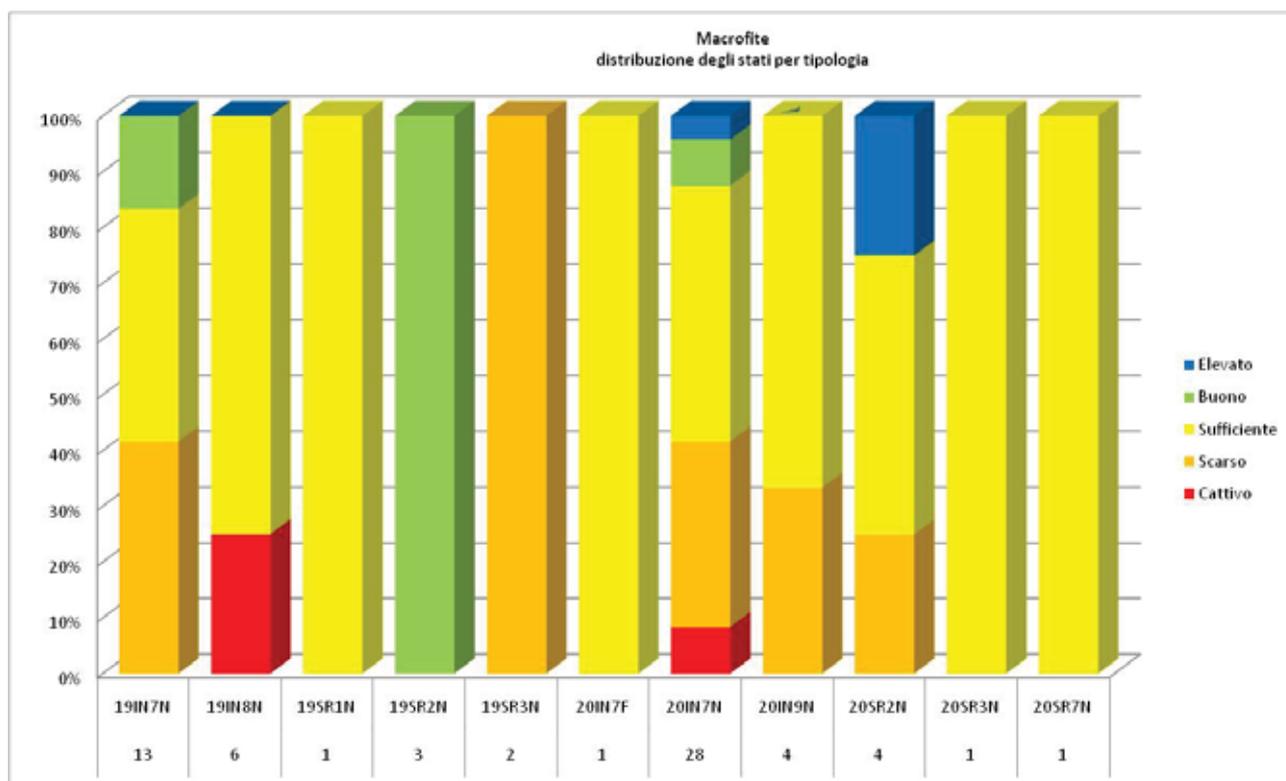
Figura 314 Macrofite distribuzione degli stati di qualità per ogni tipologia
