INTERVENTO ARTA ABRUZZO IN EMERGENZA DEL 02.07.2019 E GIORNI SEGUENTI

Incendio Impianto di trattamento rifiuti ditta Gea srl
 San Vincenzo Valle Roveto (AQ).

FASCICOLO FOTOGRAFICO
Incendio Impianto di trattamento rifiuti ditta Gea srl
Loc. "Piana della Mola" - Zona Industriale S.S. 82, Km 38 del
Comune di San Vincenzo Valle Roveto (AQ).

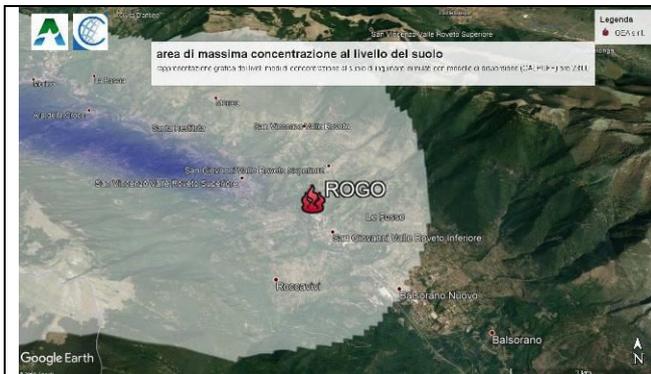
Rappresentazione grafica della simulazione della diffusione dei fumi al livello del suolo con modello CALPUFF (ore 23:00 del 02.07.2019)

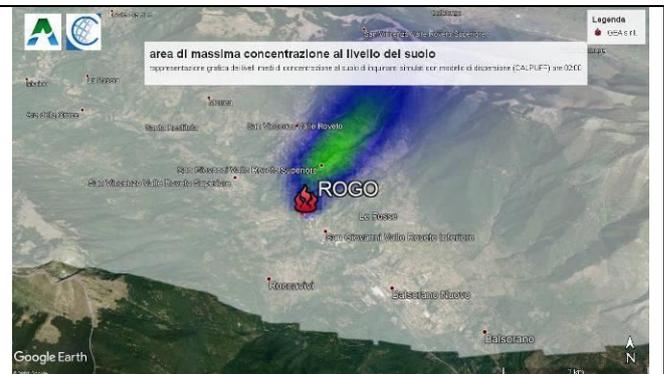
Rappresentazione grafica della simulazione della diffusione dei fumi al livello del suolo con modello CALPUFF (ore 02:00 del 03.07.2019)

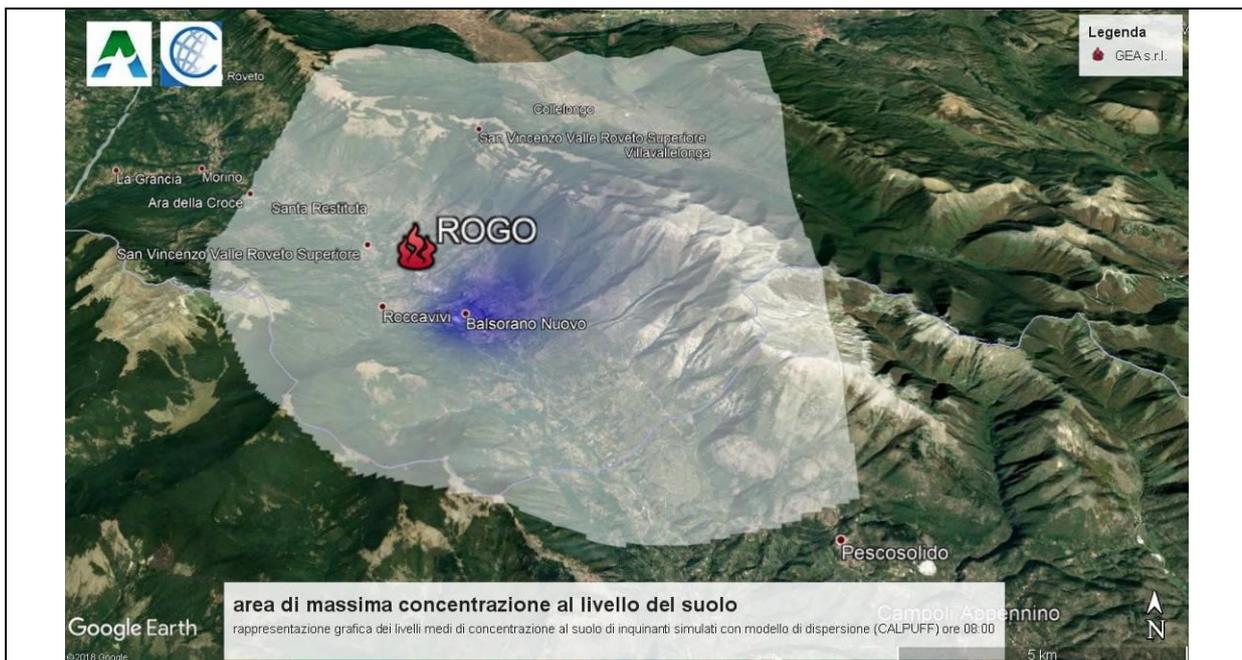
Rappresentazione grafica della simulazione della diffusione dei fumi al livello del suolo con modello CALPUFF (ore 08:00 del 03.07.2019)

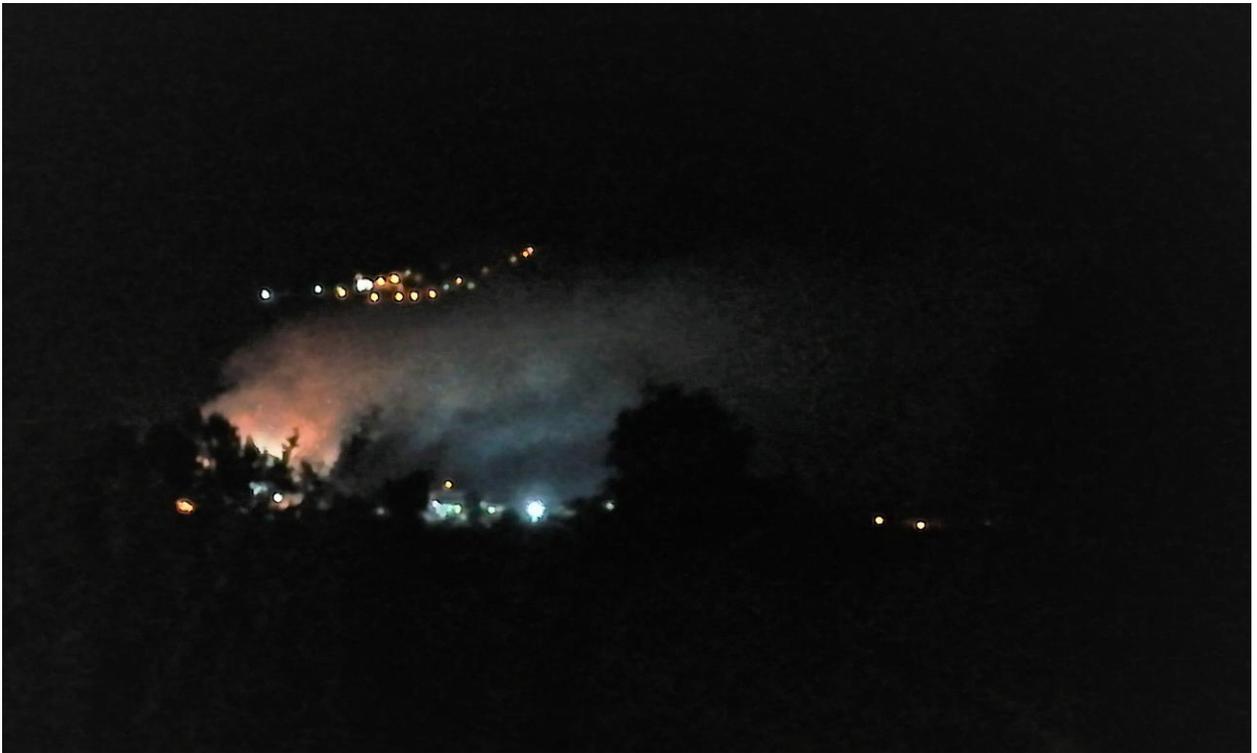
Foto n. 1 - Vista dal Comune di Roccapivi - Direzione del plume dei fumi di combustione ore 23:00 verso San Giovanni – Balsorano (AQ)

Ravvisata l'opportunità di acquisire informazioni sulla qualità dell'aria, considerato che al momento del campionamento i fumi si dirigevano verso Balsorano (vedi foto n. 1) si è stabilito di effettuare n. 3 prelievi di aria. In particolare, i campionamenti sono stati effettuati presso l'impianto, all'altezza del bivio per San Giovanni Valle Roveto ed a Balsorano in Largo Beethoven.

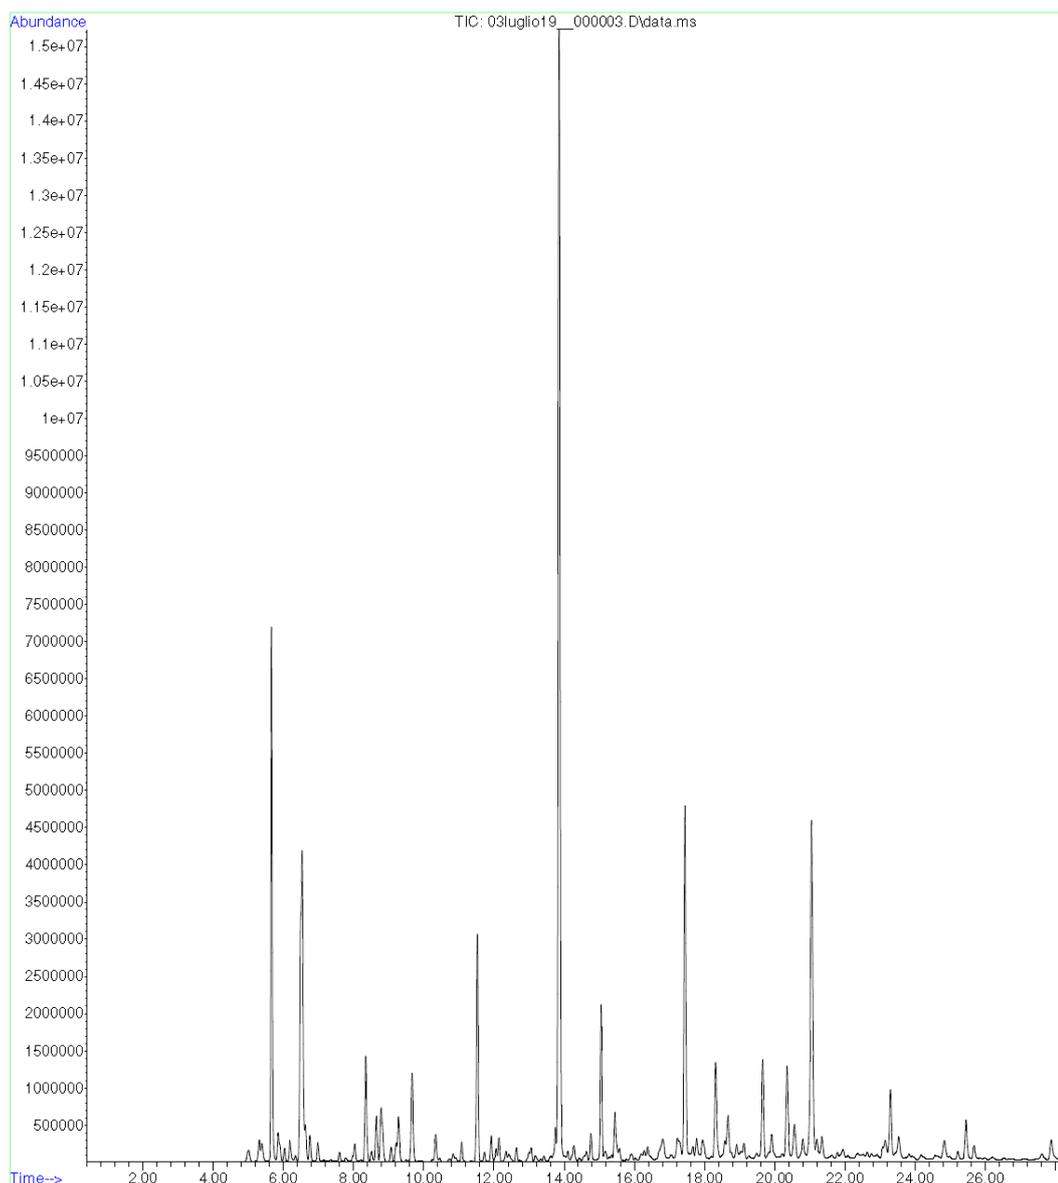
In fig. 1 si riporta il cromatogramma relativo al campione prelevato sul punto di coordinate lat. 41.825563° N lon 13.539933° E (impianto GEA srl). Come evidenziato dalla fig. 2 il campione risulta perfettamente sovrapponibile a quello prelevato dai VV.F a riprova che la qualità del materiale combusto e dei fumi non è variata significativamente durante l'emergenza.

Fig. 1 cromatogramma campione di aria prelevato da personale ARTA presso il rogo (all'interno del perimetro dell'impianto della società Gea Srl).

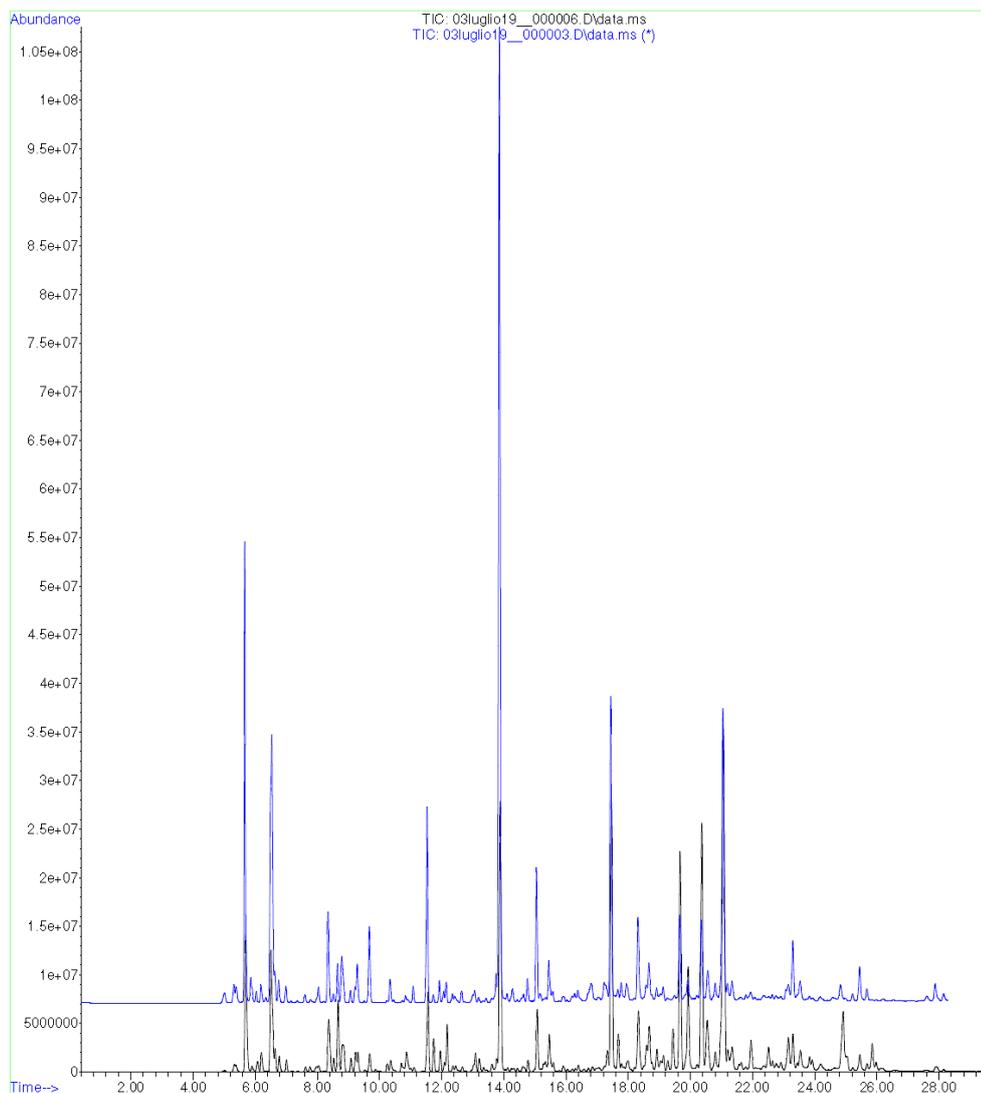
Fig. 2: confronto fra i cromatogrammi dei campioni di aria prelevati dal personale dell'ARTA e dai VV.F all'interno del perimetro dell'impianto della società Gea Srl

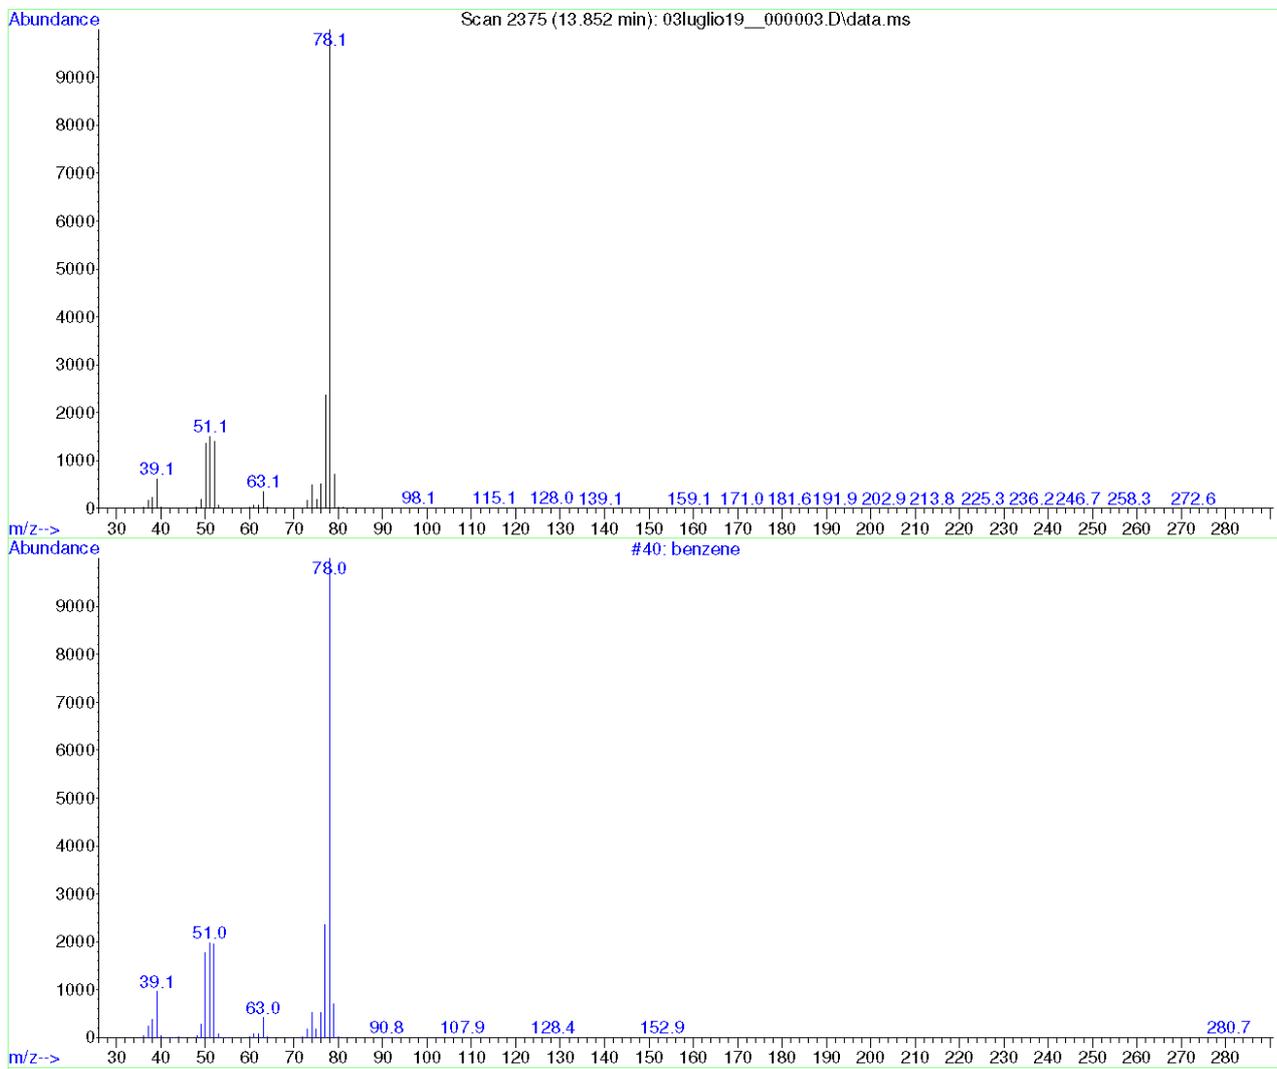
Il picco più abbondante fra quelli dei composti organici volatili rilevati è quello del benzene (RT: 13.8'), risulta essere significativa anche la presenza di un secondo composto aromatico: lo stirene (RT: 21.06').

Fig. 3: identificazione del picco più abbondante dei composti organici volatili rilevati: benzene.

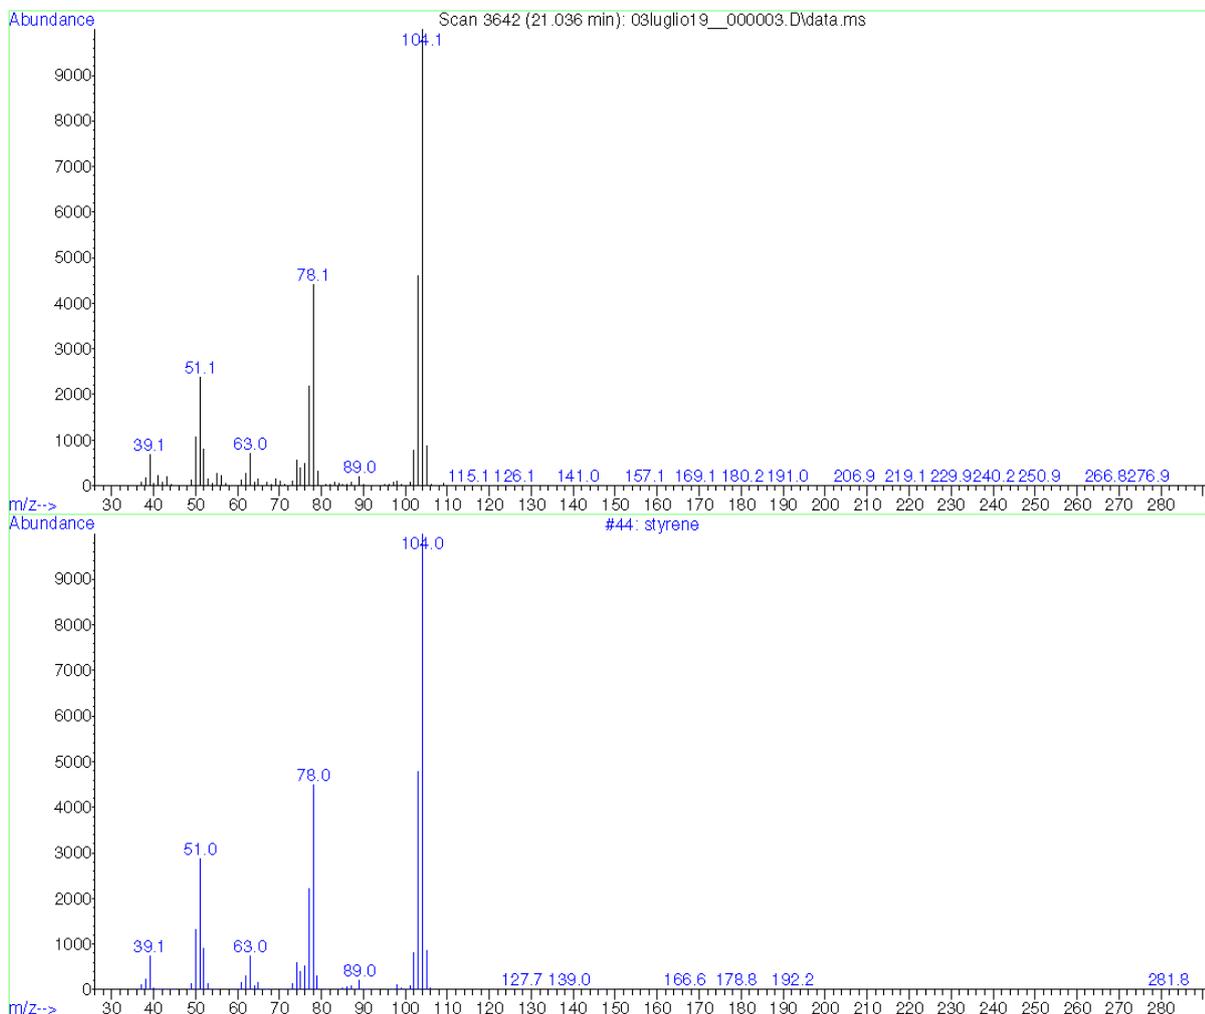
Fig. 4: confronto fra lo spettro del picco con RT 21,04' e quello dello stirene.

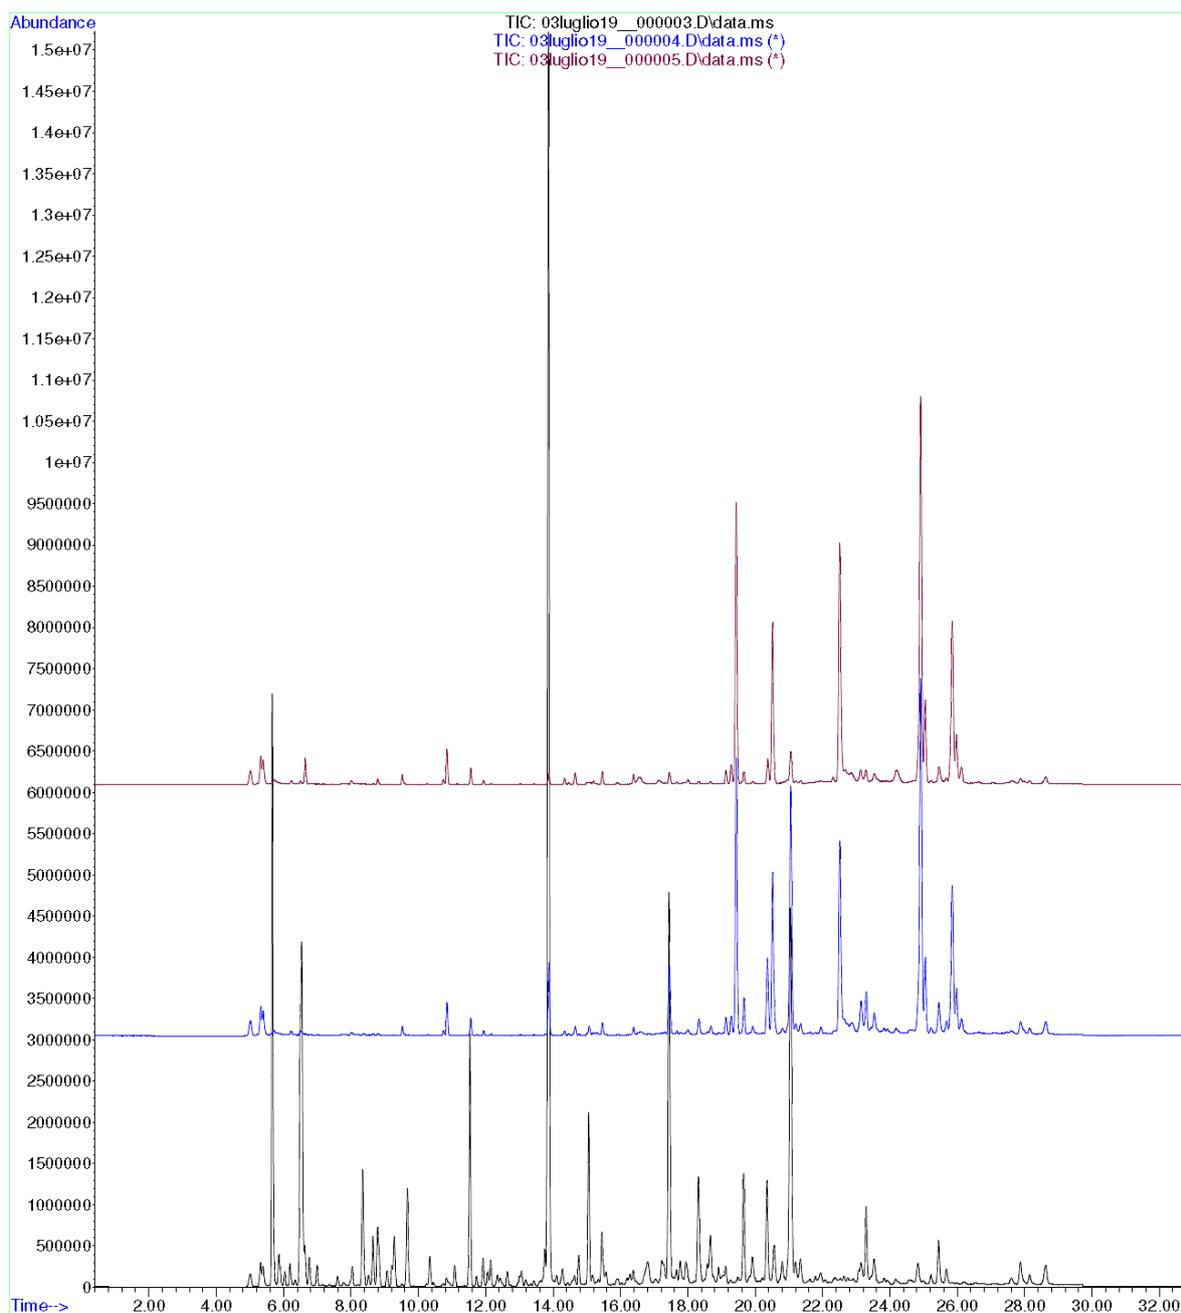
Fig. 5 confronto fra i cromatogrammi relativi ai campioni di aria prelevati presso il rogo (tracciato nero), presso il bivio per S. Giovanni (traccia blu) e quello prelevato a Balsorano (traccia marrone).

Le risultanze delle prime analisi sull'aria effettuate dall'Arta Abruzzo indicano, come prevedibile, un decremento significativo della concentrazione degli inquinanti con l'aumentare della distanza dall'opificio incendiato. Il profilo cromatografico dei campioni muta divenendo più affine a quelli tipici da situazioni caratterizzate da inquinamento da traffico veicolare (xileni, etilbenzene e trimetilbenzeni).

I campioni prelevati presso il centro abitato di Balsorano fra le ore 23:00 e la mezzanotte del 02/07/2019 mostrano concentrazioni degli inquinanti ridotte di oltre 100 volte rispetto a quelle rilevate nella zona del rogo, ma ancora significative. La concentrazione di benzene passa da 7 ppm a 56 ppb a S. Giovanni per scendere ulteriormente a 8,6 ppb a Balsorano (decremento dell'ordine di 1000 volte).

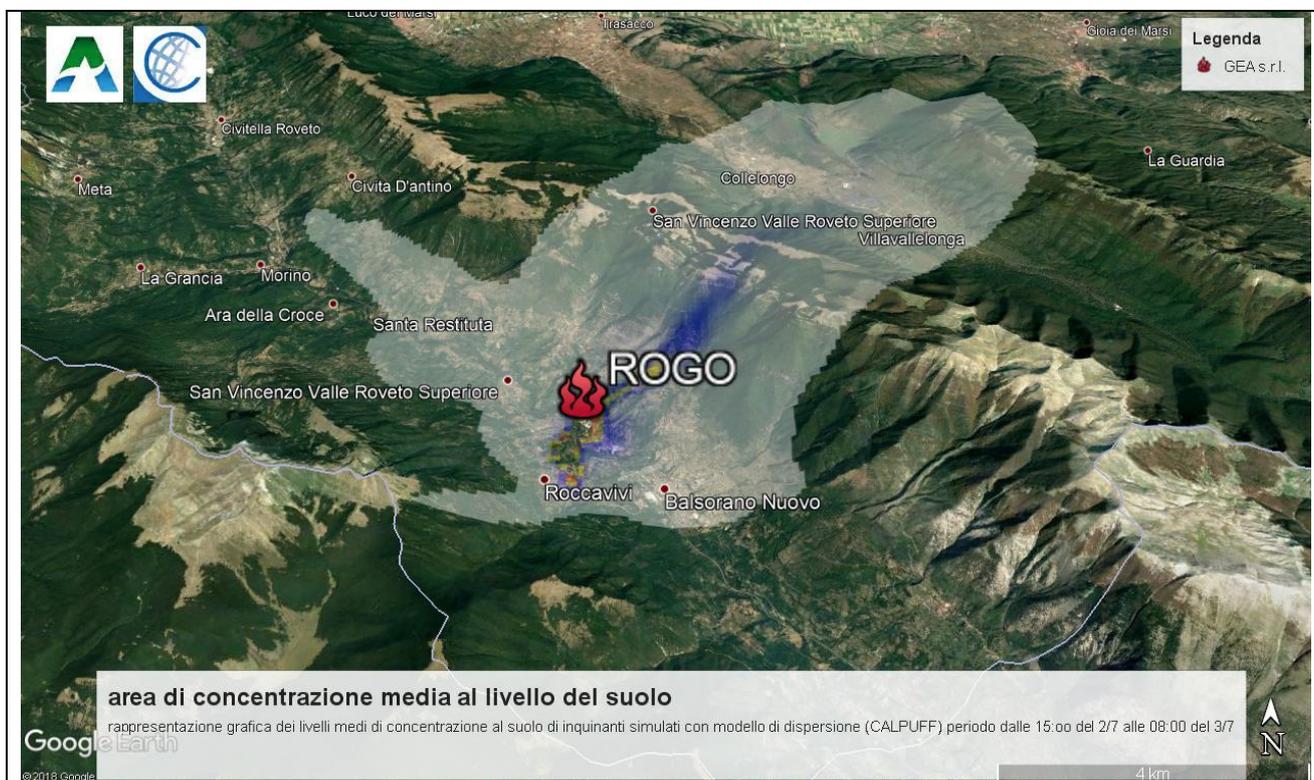
Il Distretto Provinciale di L'Aquila dell'ARTA Abruzzo ha elaborato una simulazione della dispersione degli inquinanti. Nel grafico che segue è indicata l'area a maggiore concentrazione media di inquinanti dispersi con i fumi dell'incendio. La catena modellistica utilizzata è stata realizzata in collaborazione con il CETEMPS dell'Università degli Studi di L'Aquila (<http://cetemps.aquila.infn.it/>) ed è basata sulla combinazione di previsioni dei campi meteorologici elaborati con modello WRF (Weather Research and Forecasting) e della relativa simulazione di campi di concentrazione di specie chimiche calcolati con modello CALPUFF.

Rappresentazione grafica della simulazione della diffusione media dei fumi al livello del suolo con modello CALPUFF (periodo dalle ore 15:00 del 02/07/2019 alle ore 08:00 del 03.07.2019)

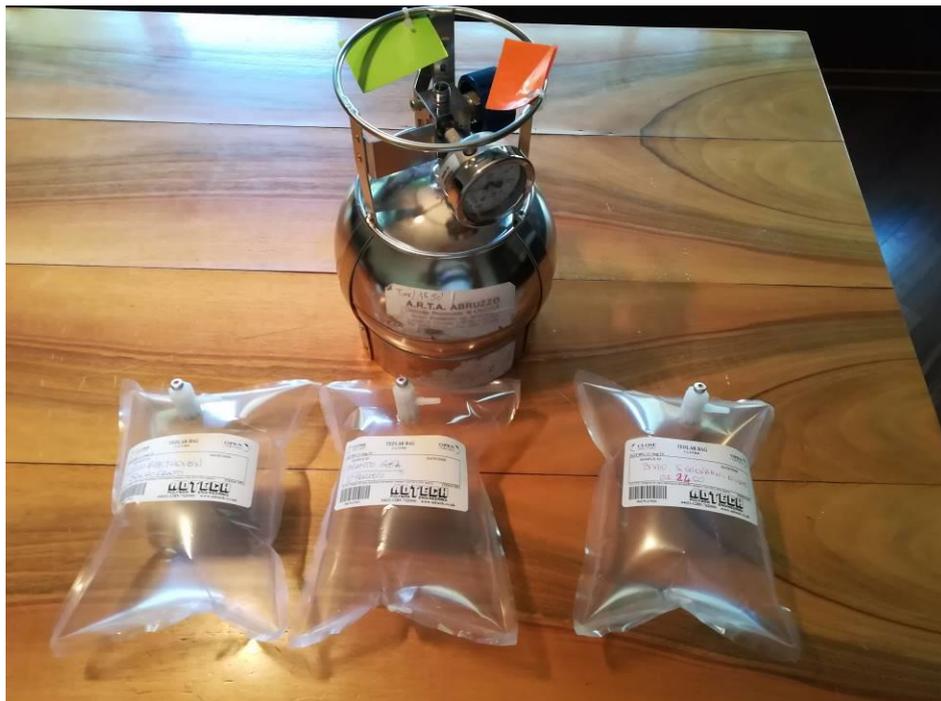
Campioni di aria prelevati nella sera del 02.07.2019 località: 1) impianto Gea srl; 2) Largo Beethoven Balsorano; 3) Bivio San Giovanni Nuovo frazione di San Vincenzo Valle Roveto.

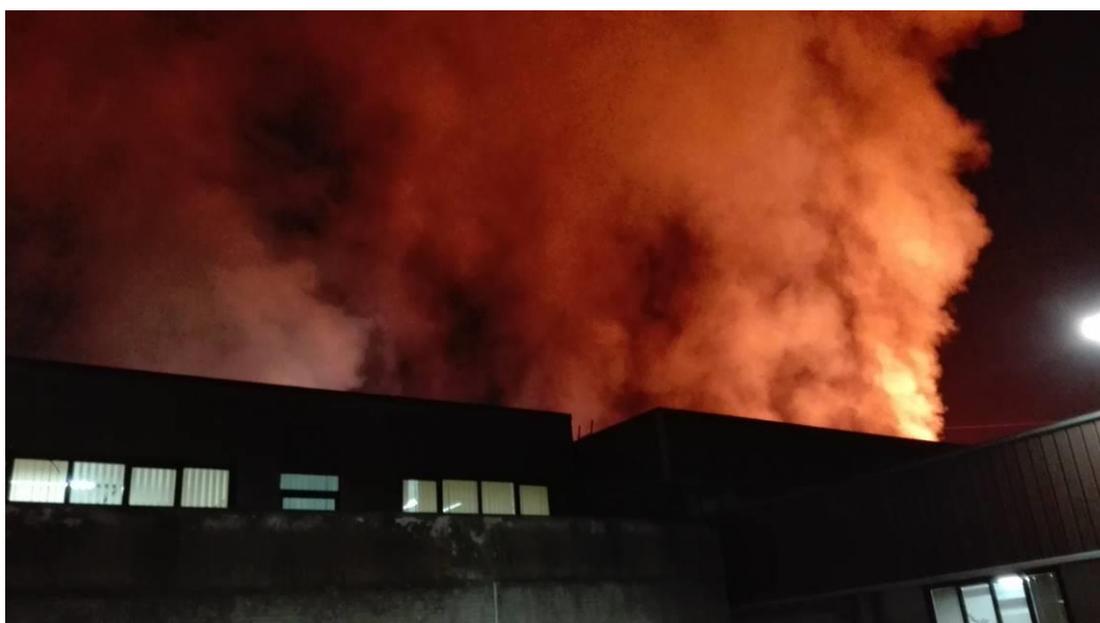
Sviluppo verticale dei fumi che risultano solo debolmente deviati in direzione Balsorano (AQ)

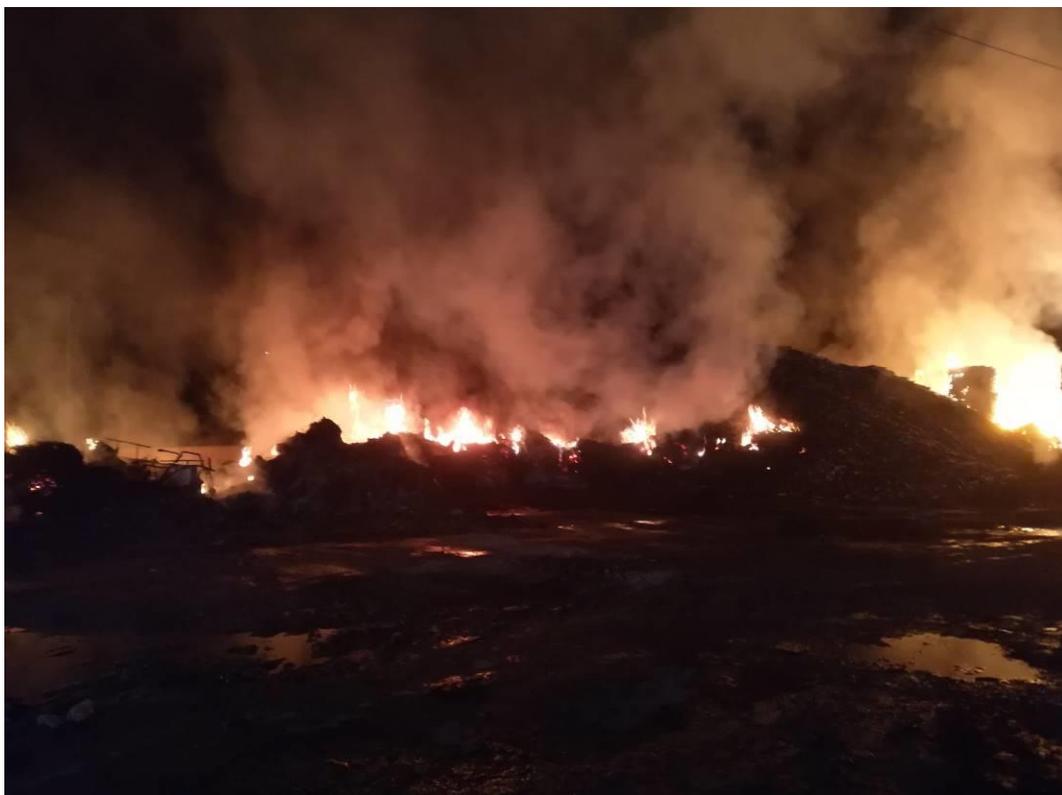
Materiale in combustione costituito prevalentemente da gomme, plastica, carta, alluminio nel piazzale antistante l'impianto di trattamento

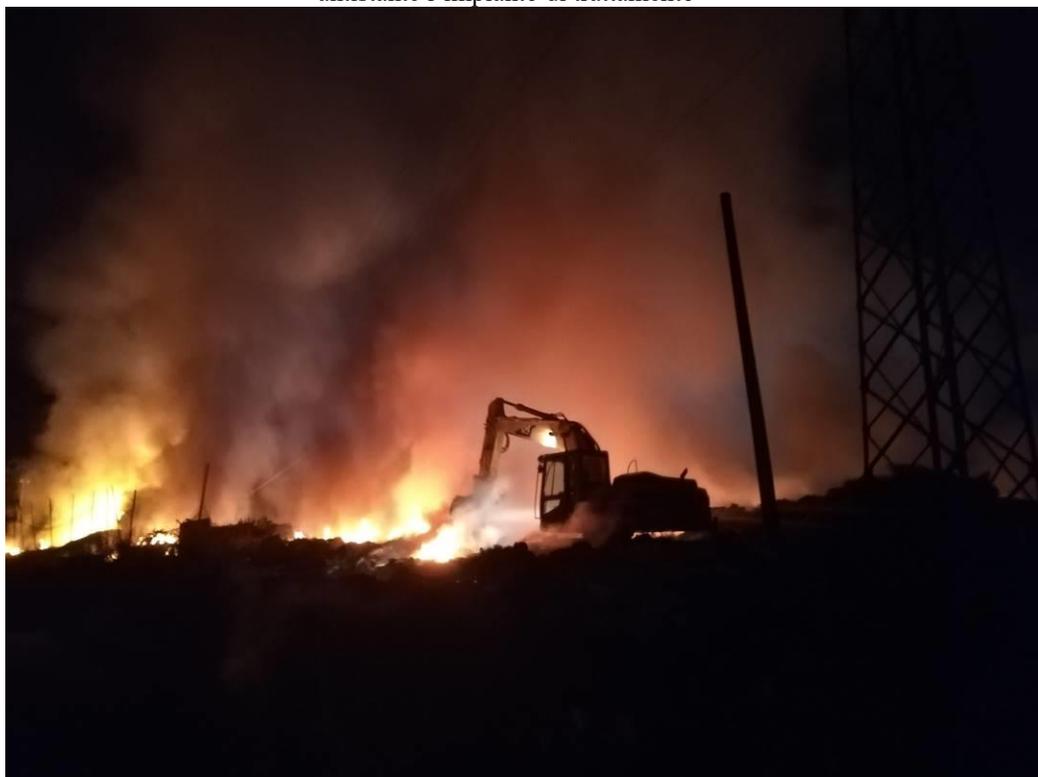
Macchina operatrice in azione per lo spegnimento dell'incendio

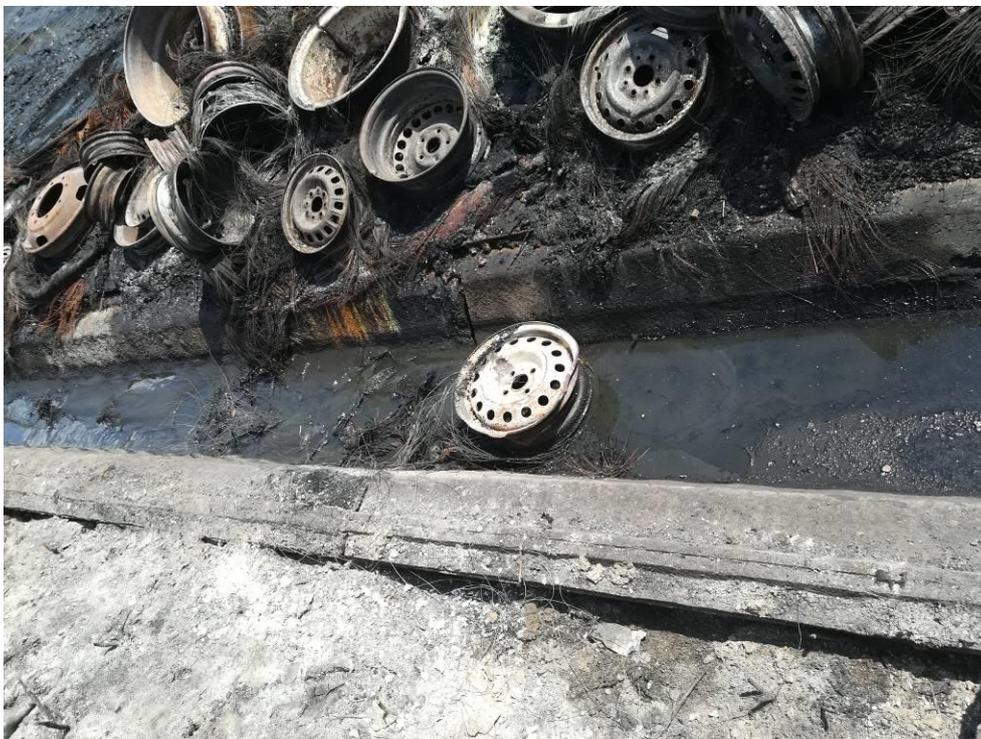
Punto di prelievo delle acque di spegnimento confluite nella canaletta di raccolta delle acque meteoriche

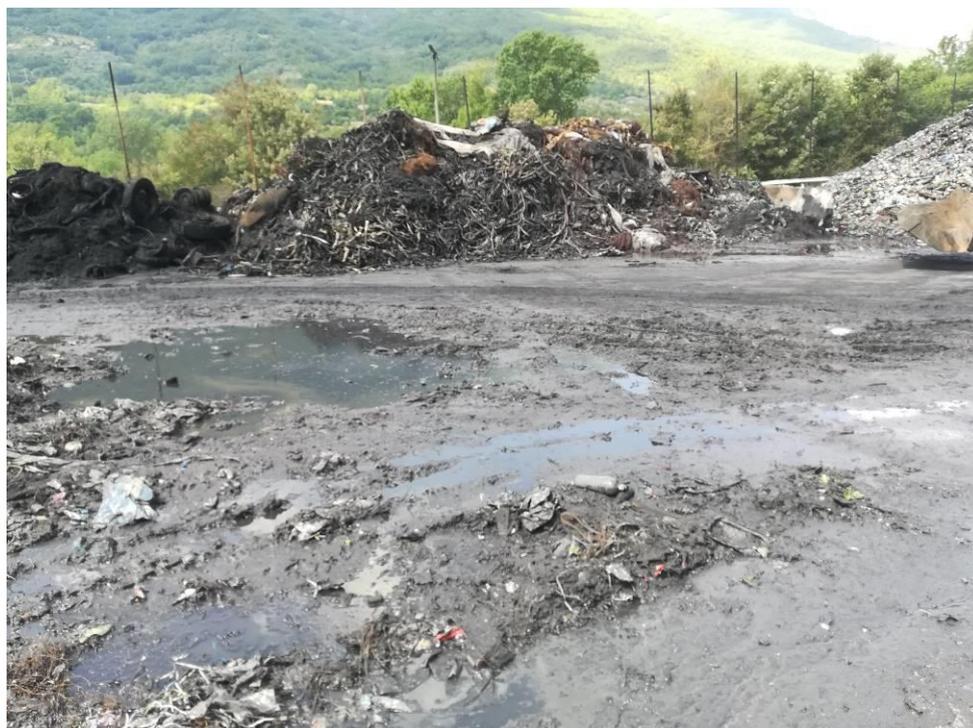
Cumuli di materiale combusto

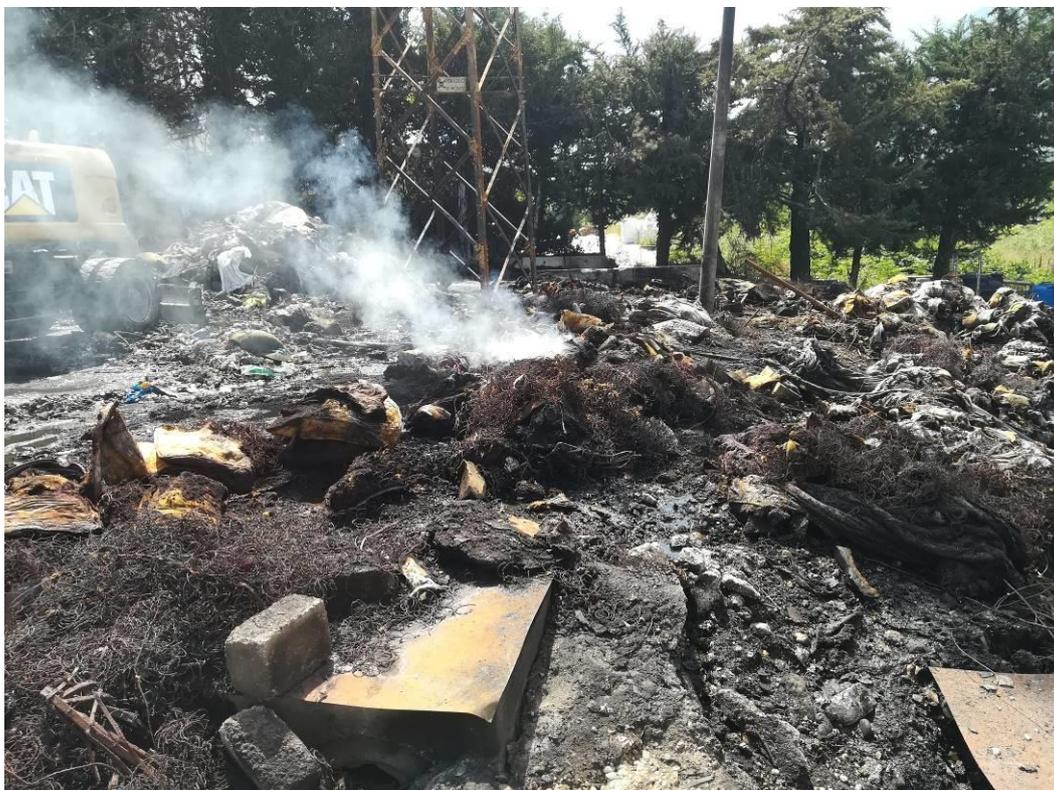
Cumuli di materiale combusto

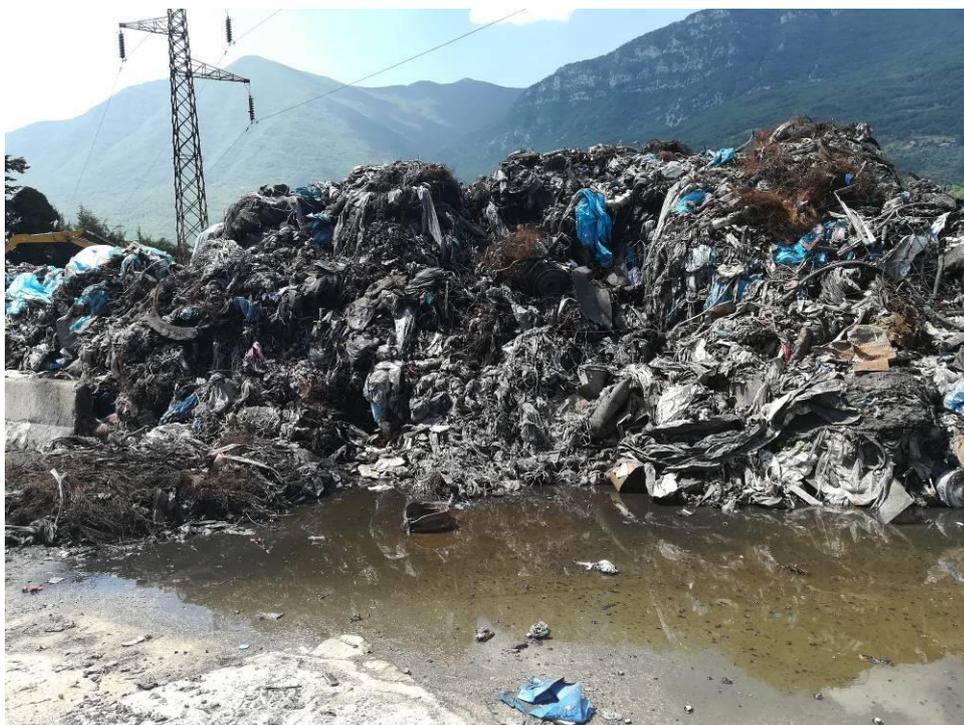
Cumuli di materiale combusto

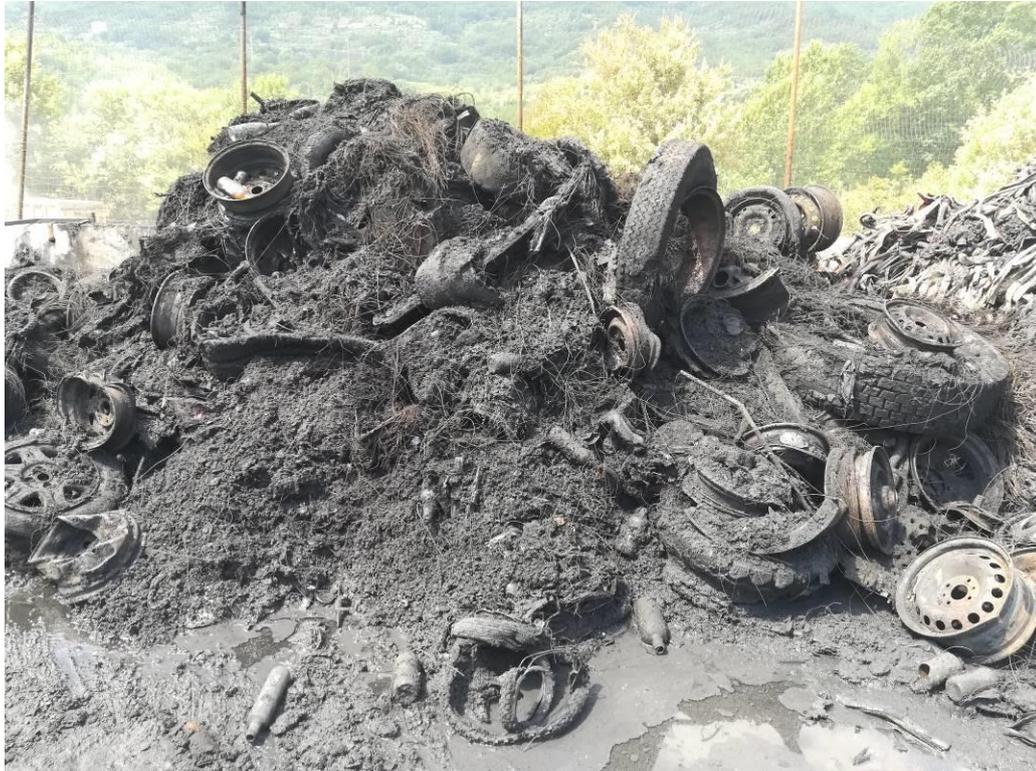
Cumuli di materiale combusto

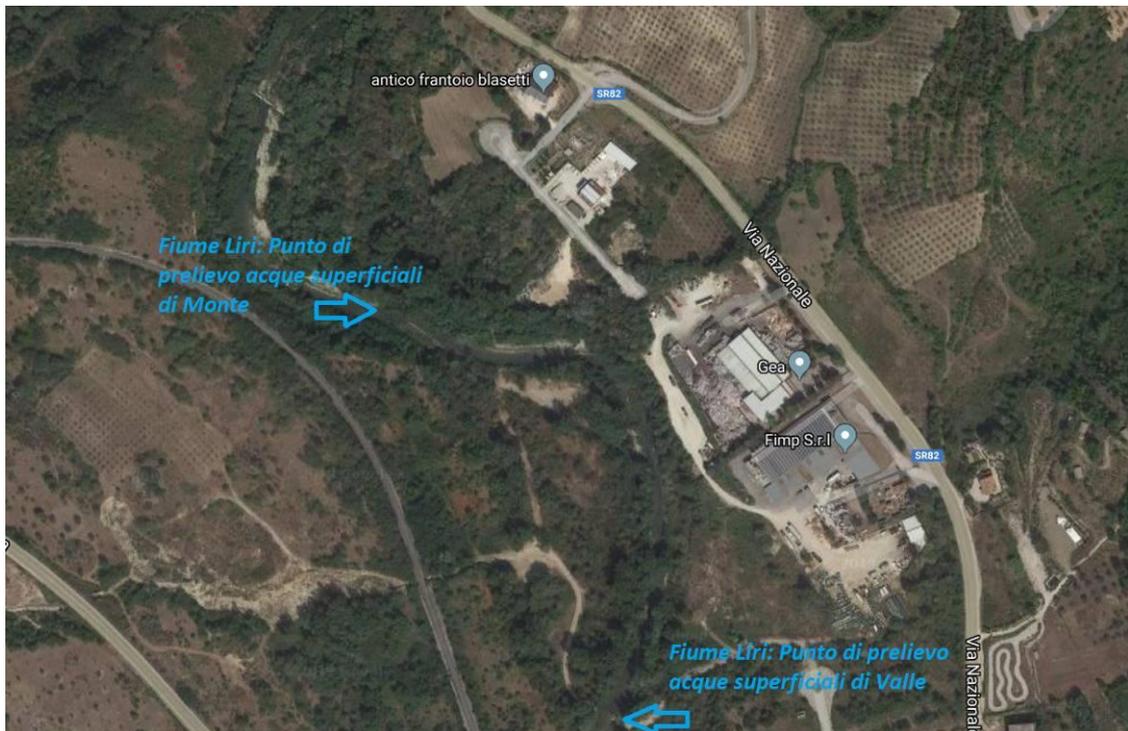
Punti di prelievo di acque superficiali dal Fiume Liri

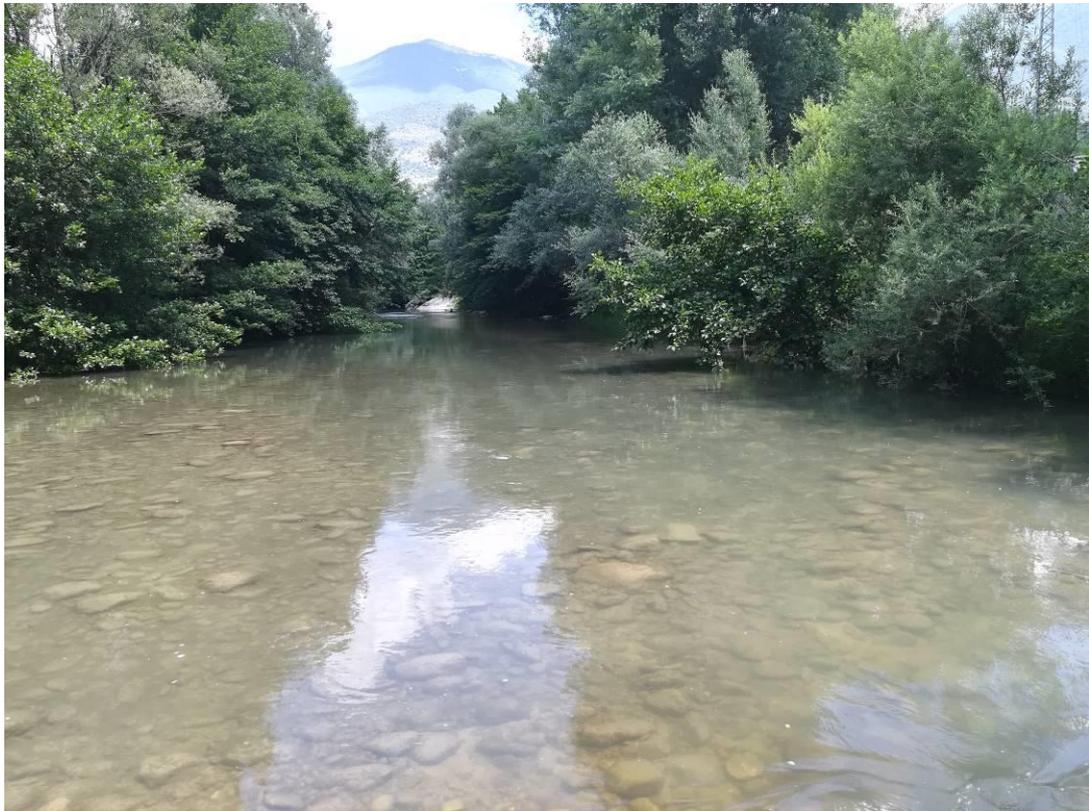
Punto di campionamento nel Fiume Liri a circa 250 metri a valle del punto di scarico autorizzato
