Inquinamento da arsenico in pozzi d'acqua a uso domestico: indagine e ipotesi su origini e cause

Marcello Mossa Verre Direttore generale ARPAT

ItaliAmbiente e la ripresa: informazioni e best practices del Sistema nazionale Presentazione del Rapporto Ambiente SNPA 2019

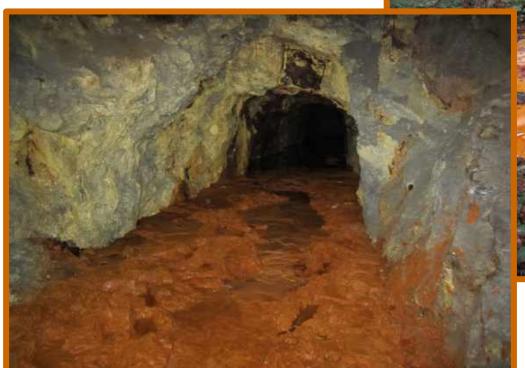
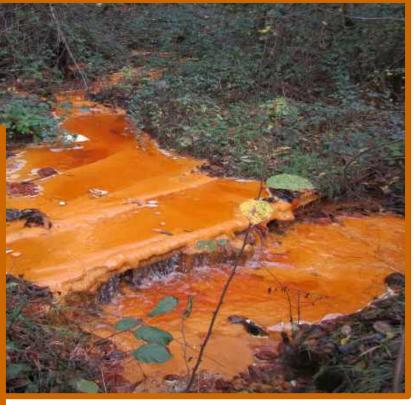
Acque di miniera che alimentano il torrente **Baccatoio**

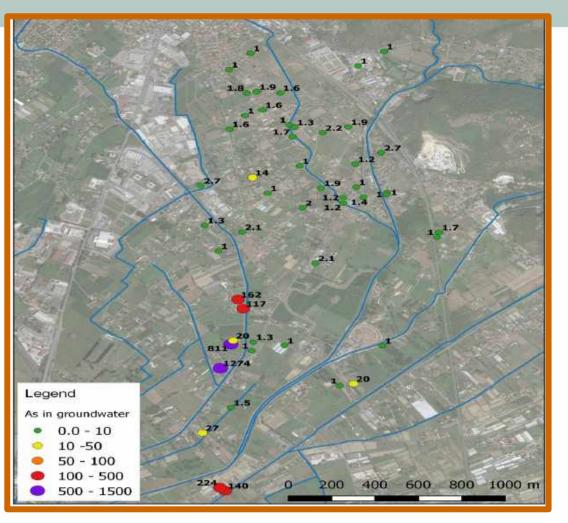
I sedimenti del torrente Baccatoio, significativamente contaminati per precipitazione degli elementi contenuti nelle acque di miniera. In base alle analisi, essi risultano molto contaminati soprattutto da Antimonio (Sb), Arsenico (As), Mercurio (Hg), Tallio (TI), Zinco (Zn) e in minor misura anche da Cadmio (Cd), Piombo (Pb), Stagno (Sn), Cobalto (Co), Rame (Cu), Selenio (Se), Vanadio (V).

La contaminazione dei sedimenti analizzati riguarda sia quelli attuali sia, seppur in minor misura, quelli più antichi e più profondi analizzati fino a 15 metri di profondità.

Le acque del tratto pianeggiante del corso del torrente Baccatoio non sono risultate particolarmente contaminate.

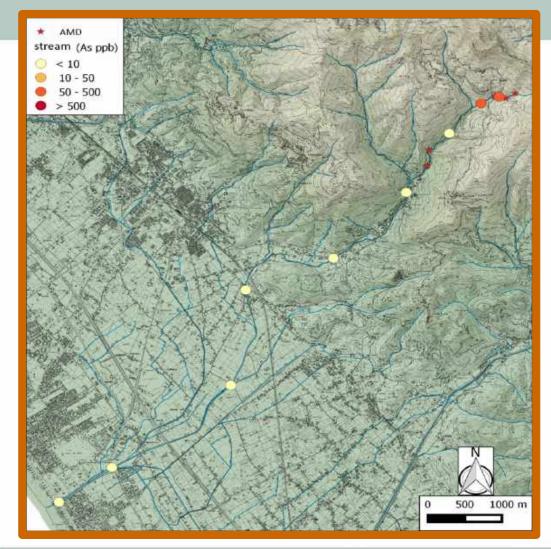
Nel giugno 2018 sono state effettuate alcune analisi in pozzi situati nella zona, evidenziando una concentrazione molto elevata di As (fino a circa 1 mg/L).

In un'area di circa 6 km² comprensiva della conoide del torrente Baccatoio e di una parte della pianura costiera sono stati ispezionati un totale di 108 pozzi dei quali 99 sottoposti a campionamento.

le concentrazione dei metalli nel Baccatoio decrescono man mano che ci allontaniamo dalle miniere e a valle l'arsenico non è presente

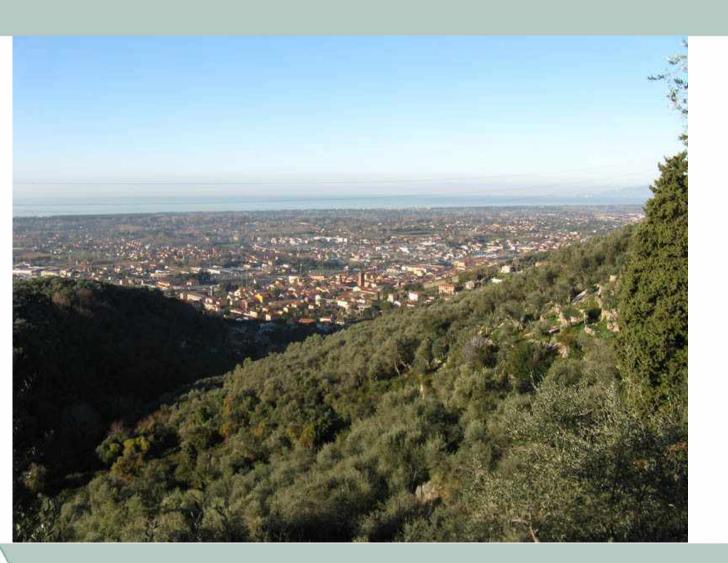
Da sondaggi geognostici effettuati in prossimità dell'area di studio, si osservano livelli, che vanno da circa 20 fino a 30 metri di profondità, limosi torbosi di origine lacustre ricchi di materiale organico, in prossimità delle medesime profondità alle quali sono stati trovati i pozzi più contaminati;

Questi ambienti risultano riducenti a causa del decadimento anaerobico della sostanza organica. È probabile, pertanto, che questa sia la reale causa della contaminazione in As nelle acque sotterranee: infatti in questi ambienti l'As risulta molto mobile, venendo rilasciato dai sedimenti, che lo contengono in alte quantità per motivi geogenici, all'acqua circostante, contaminandola.
