RISANAMENTO DEGLI IMPIANTI RADIOELETTRICI

**SITUAZIONI SIGNIFICATIVE PER LA
PRESENZA DI CAMPI ELETTRICI
IN FVG E AGGIORNAMENTO DELLE
SCHEDE RELATIVE ALLE *SITUAZIONI DI
SUPERAMENTO DEI LIMITI DI CAMPO
ELETTRICO* DEL PIANO
REGIONALE DI RISANAMENTO DEGLI
IMPIANTI RADIOELETTRICI (PRRIR)
DEL 2015**

Febbraio 2021

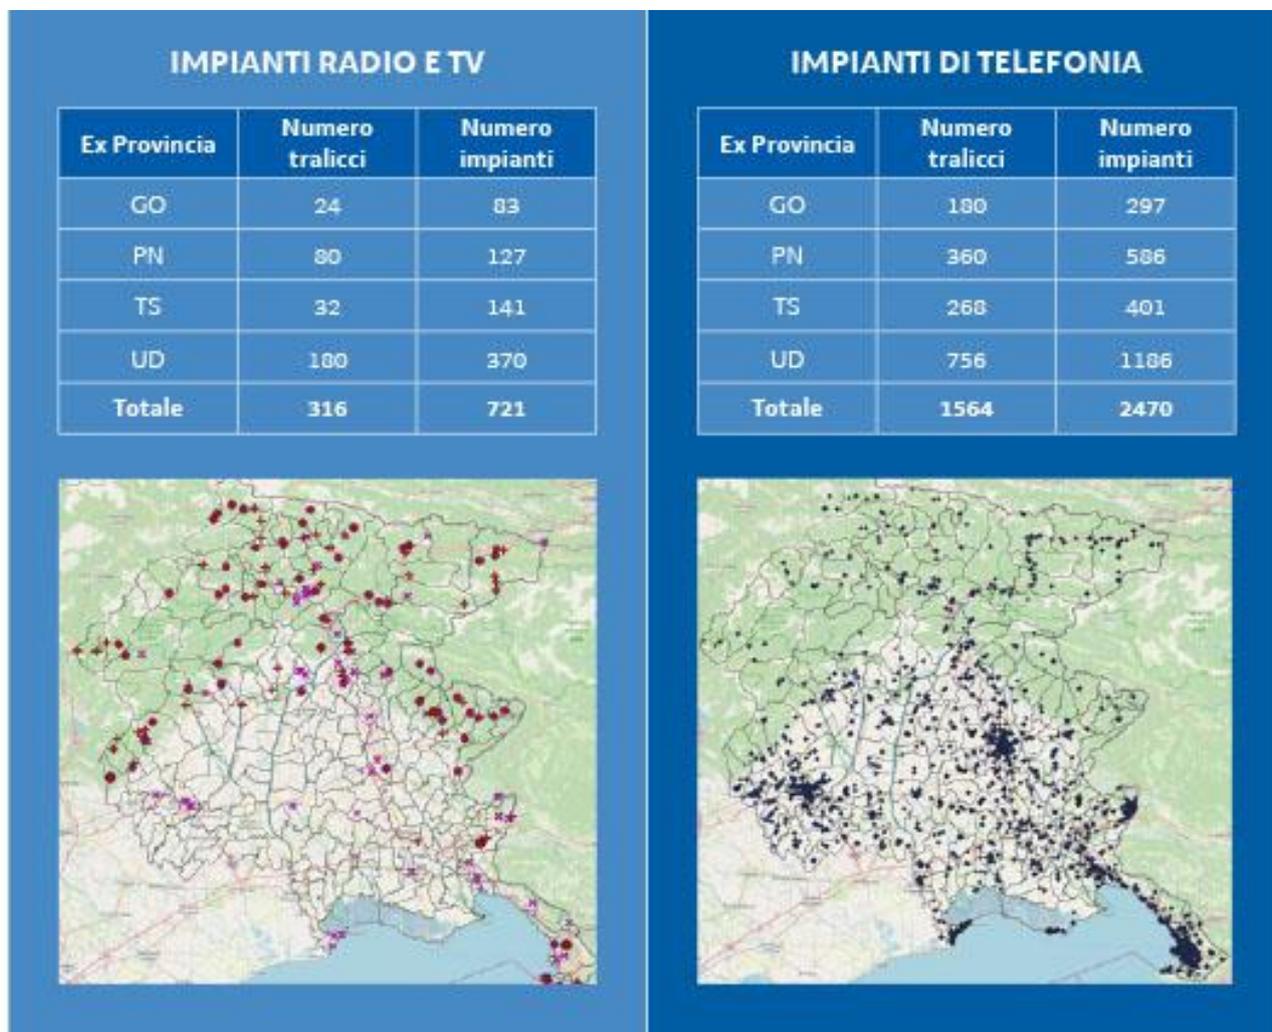
Figura 2 Distribuzione degli impianti in Regione, a sinistra gli impianti Radio e TV, a destra gli impianti di Telefonia

In figura 2 viene indicato il numero aggiornato al 1 gennaio 2021 dei tralicci e degli impianti, suddivisi per ex provincia, dove per impianto si intende, nel caso della telefonia l'insieme delle antenne appartenenti allo stesso gestore installate sullo stesso traliccio che hanno ricevuto parere favorevole da parte dell'ARPA.

Dal confronto tra le due mappe della figura appare evidente che i siti di telefonia mobile si addensano in corrispondenza dei centri abitati, mentre gli impianti di radiodiffusione sonora e televisiva si distribuiscono sulla regione in base a esigenze di copertura radioelettrica, che dipendono dall'orografia del territorio e che rendono in genere maggiormente preferite le aree collinari o montuose.

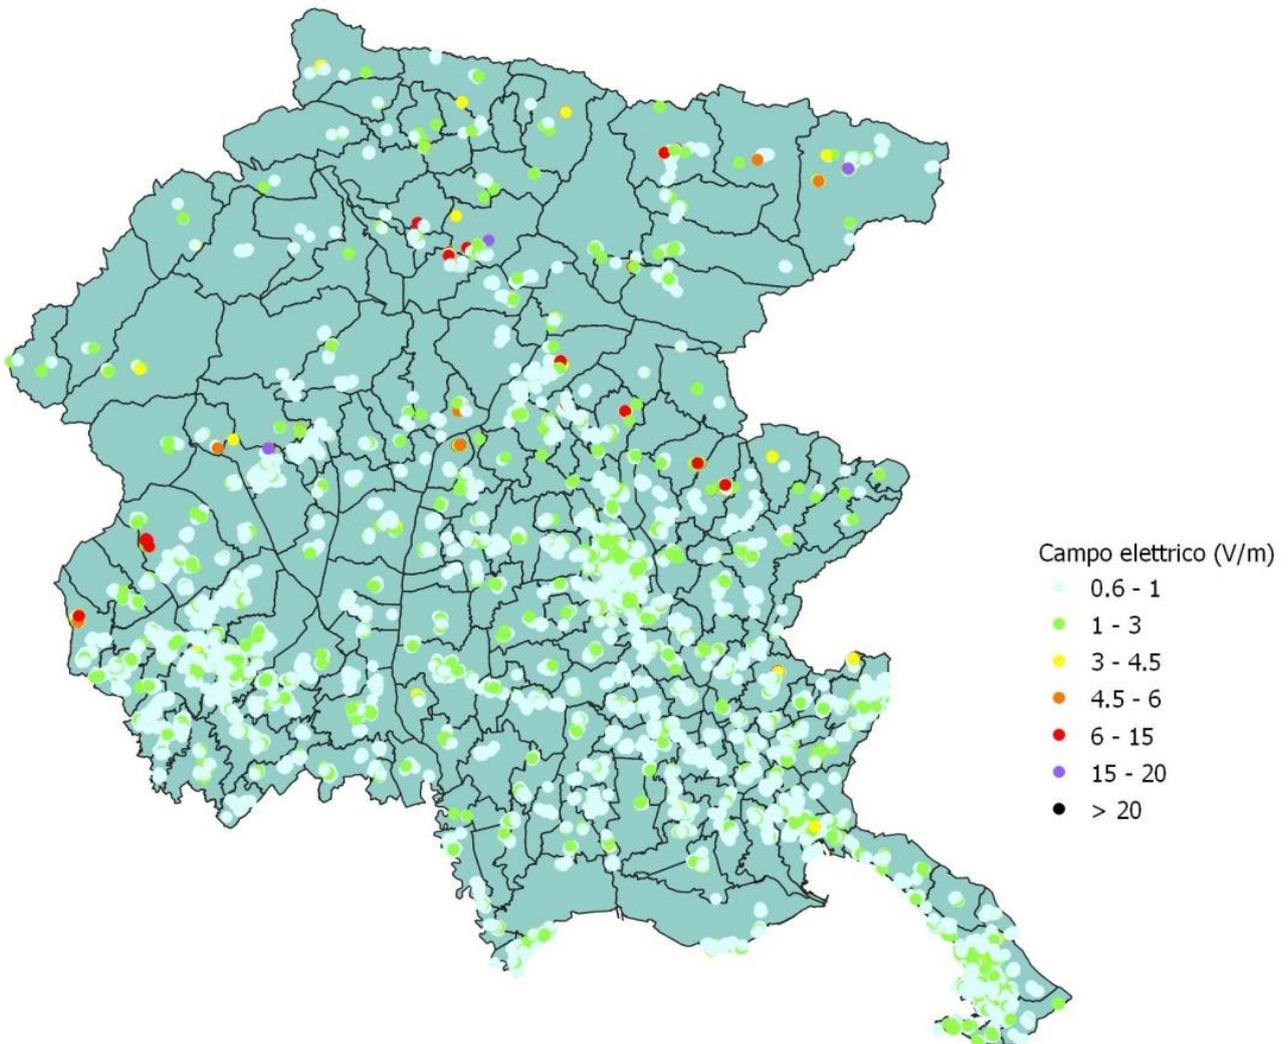
Figura 4 Distribuzione delle misure sul territorio regionale

Nella mappa seguente viene rappresentata la localizzazione dei vari punti di misura sulla planimetria del territorio regionale.

Come si evince dal confronto tra la distribuzione territoriale delle misure e quella degli impianti, le situazioni di criticità riguardano esclusivamente i siti ove sono presenti impianti di radiodiffusione sonora e televisiva.

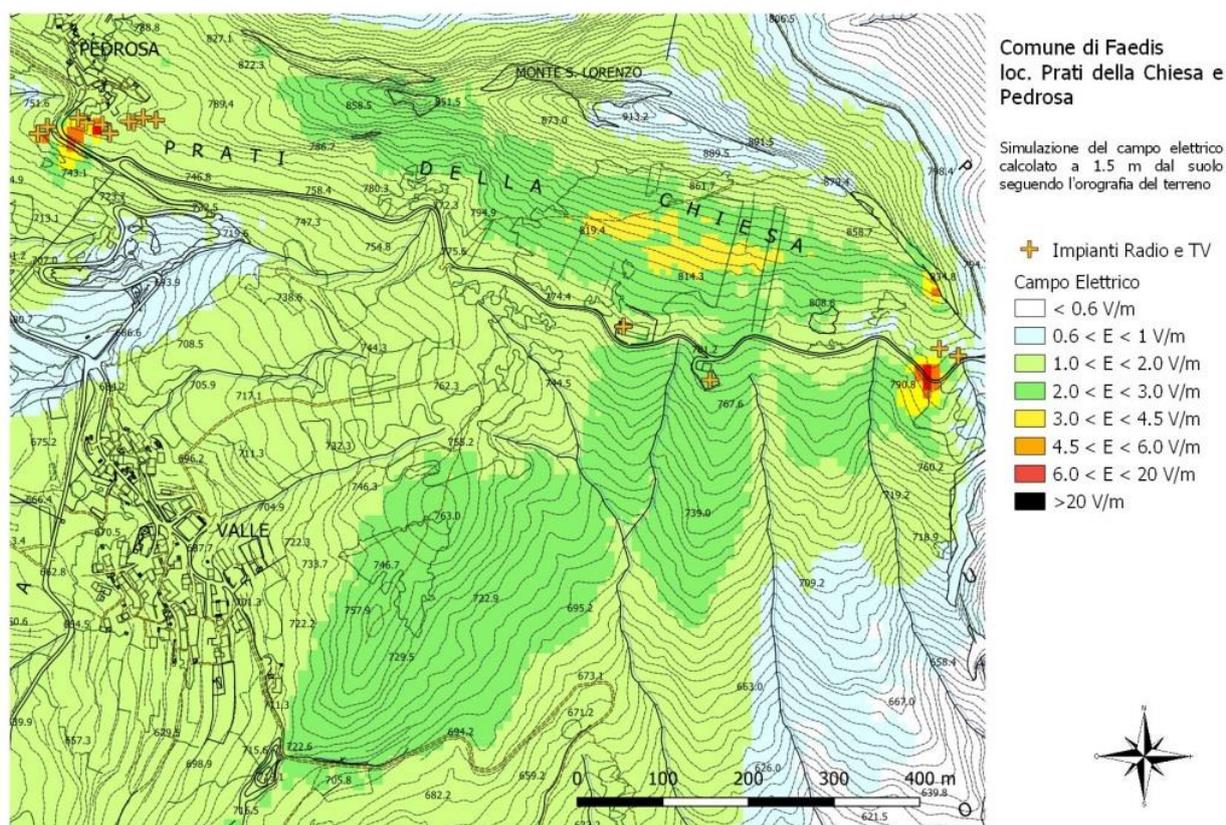
Figura 5 Esito delle simulazioni effettuate preliminarmente al sopralluogo per le misure

Si riporta a titolo d'esempio in figura (Fig.5) l'esito delle simulazioni effettuate nella località Prati della Chiesa - Pedrosa (comune di Faedis). Tale simulazione è stata eseguita a 1.5 m dal suolo seguendo l'orografia del terreno utilizzando nella simulazione 22 emittenti (frequenze/canali) presenti nell'area.

Come si evince dall'immagine sotto riportata la zona d'indagine presenta delle aree nelle quali è applicabile il limite di esposizione (20 V/m - valore più cautelativo tra quelli previsti alle varie frequenze), ed altre (quelle con presenza di edifici) nelle quali vige il valore di attenzione (6 V/m). Le simulazioni evidenziano i valori di campo previsti nelle varie porzioni di territorio consentendo di individuare le aree con i livelli di campo più elevati. Su tali basi nella fase di misura vengono scelte le aree in cui approfondire lo studio dei livelli di esposizione.

Nello specifico si osserva come siano presenti alcune porzioni di territorio nelle quali sono previsti valori di campo elettrico teorico superiori ai 6 V/m (aree rosse); dalla CTR queste zone appaiono destinate a permanenze inferiori alle 4 ore giornaliere e pertanto tale valore di campo non costituisce un superamento dei limiti.

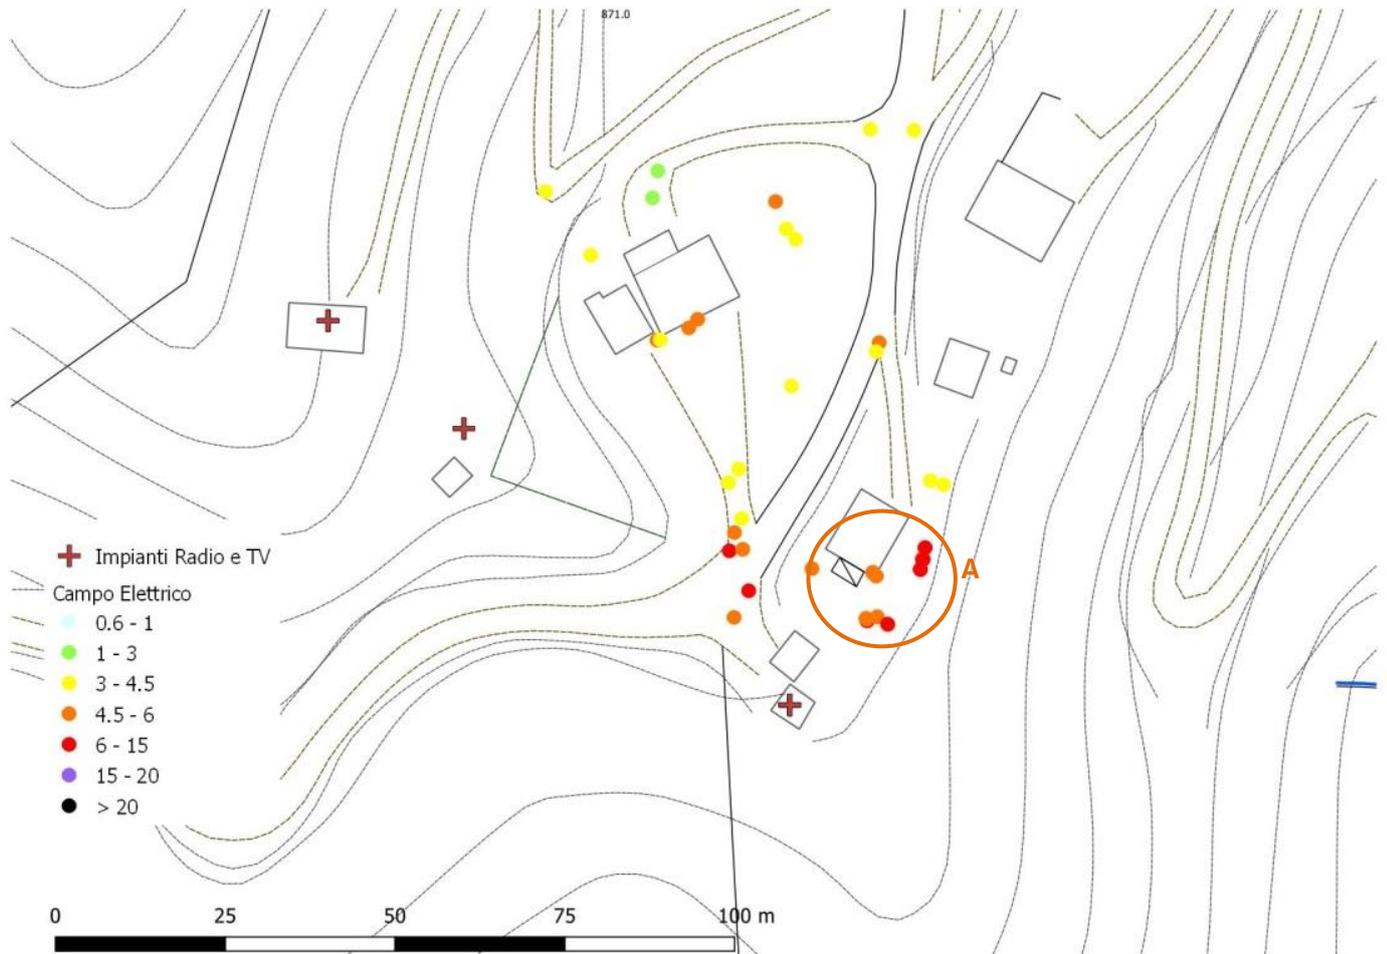
Planimetria dell'area di interesse con indicazione dei tralicci rimossi e dei punti di misura in banda larga

Si precisa che i valori di campo elettrico, superiori al valore di attenzione (6 V/m), ed esterni all'area A (meglio descritta nel seguito), ricadono in aree in cui è applicabile il limite di esposizione (il più basso è pari a 20 V/m), tenuto conto di quanto indicato dal D.M. 07.12.2016 sulla definizione delle pertinenze esterne.

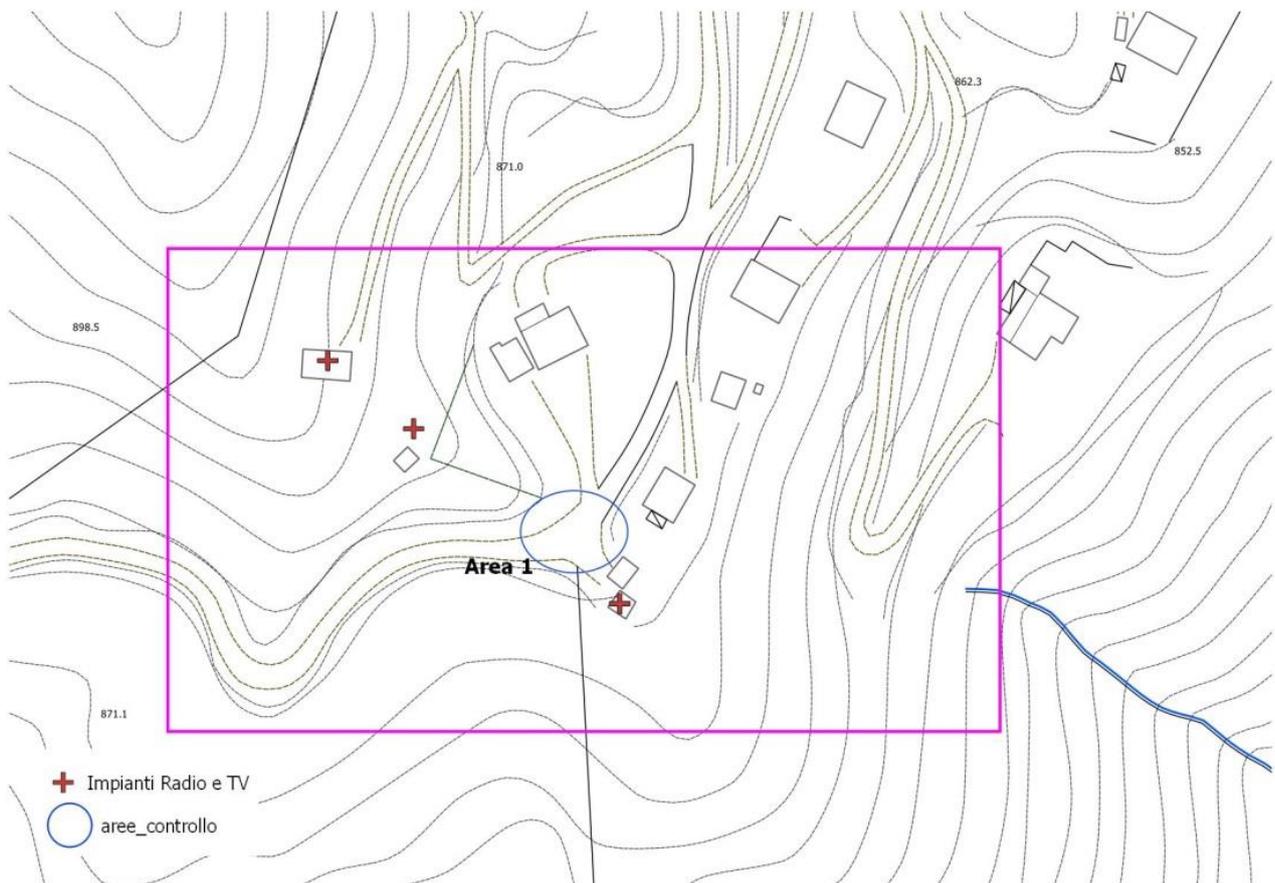
Planimetria dell'area di interesse con indicazione dei tralicci e delle aree di controllo

Si osserva che nell'Area 1 i valori di campo rilevati dal 2015 hanno seguito un trend in continua discesa. Si precisa che le caratteristiche dell'Area 1, zona in cui la strada comunale si allarga nei pressi del traliccio 3, prevedono l'applicazione del limite di esposizione (20 V/m).

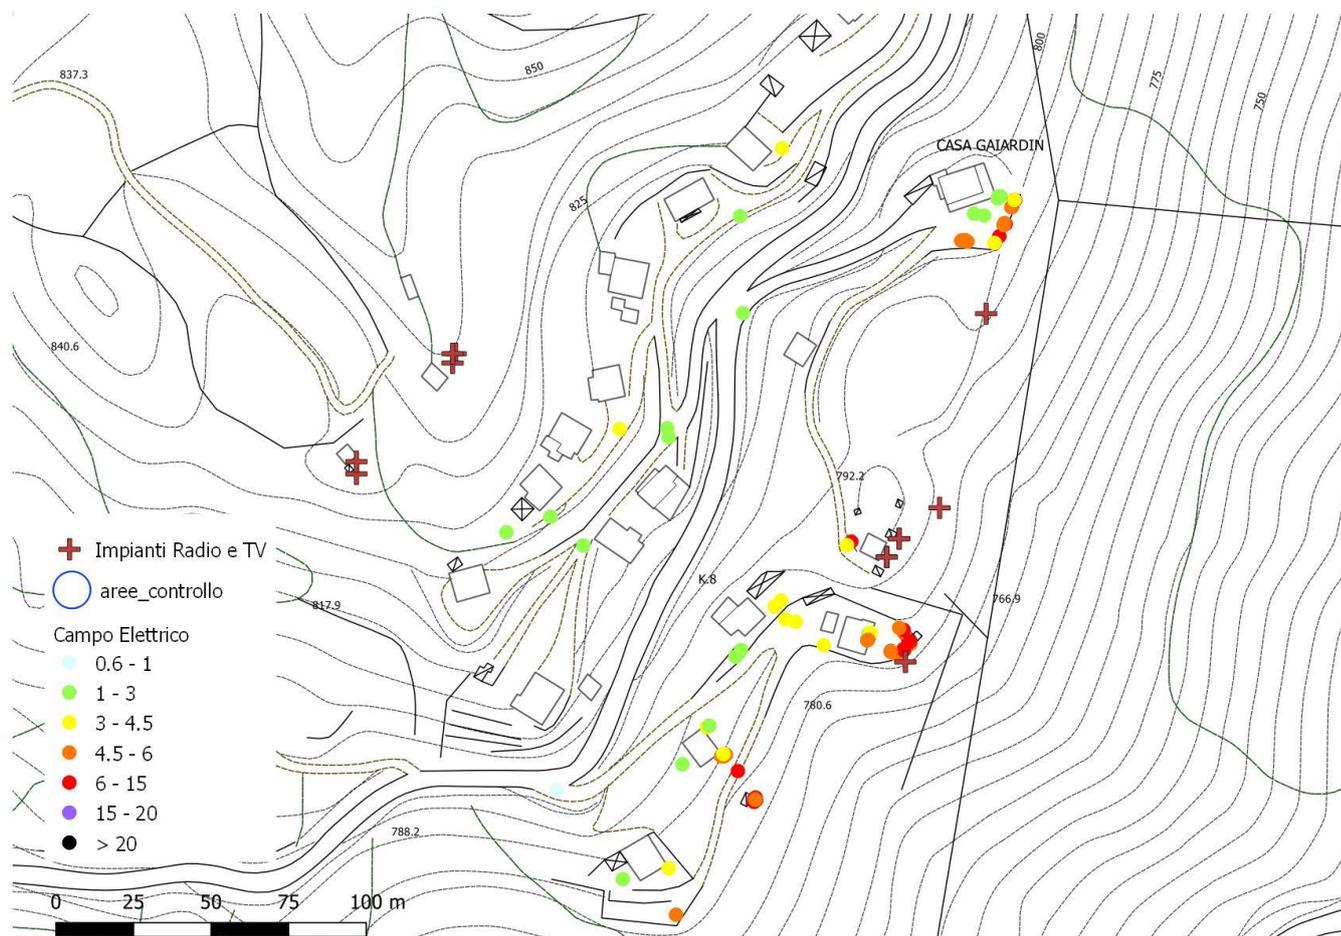
Planimetria dell'area di interesse con indicazione dei tralicci rimossi e dei punti di misura in banda larga

Si precisa che i valori di campo elettrico misurati superiori al valore di attenzione (6 V/m), esterni alle aree 1 e 2 (meglio descritte nel seguito), ricadono in aree in cui è applicabile il limite di esposizione (il più basso è pari a 20 V/m), tenuto conto di quanto indicato dal D.M. 07.12.2016 sulla definizione delle pertinenze esterne.

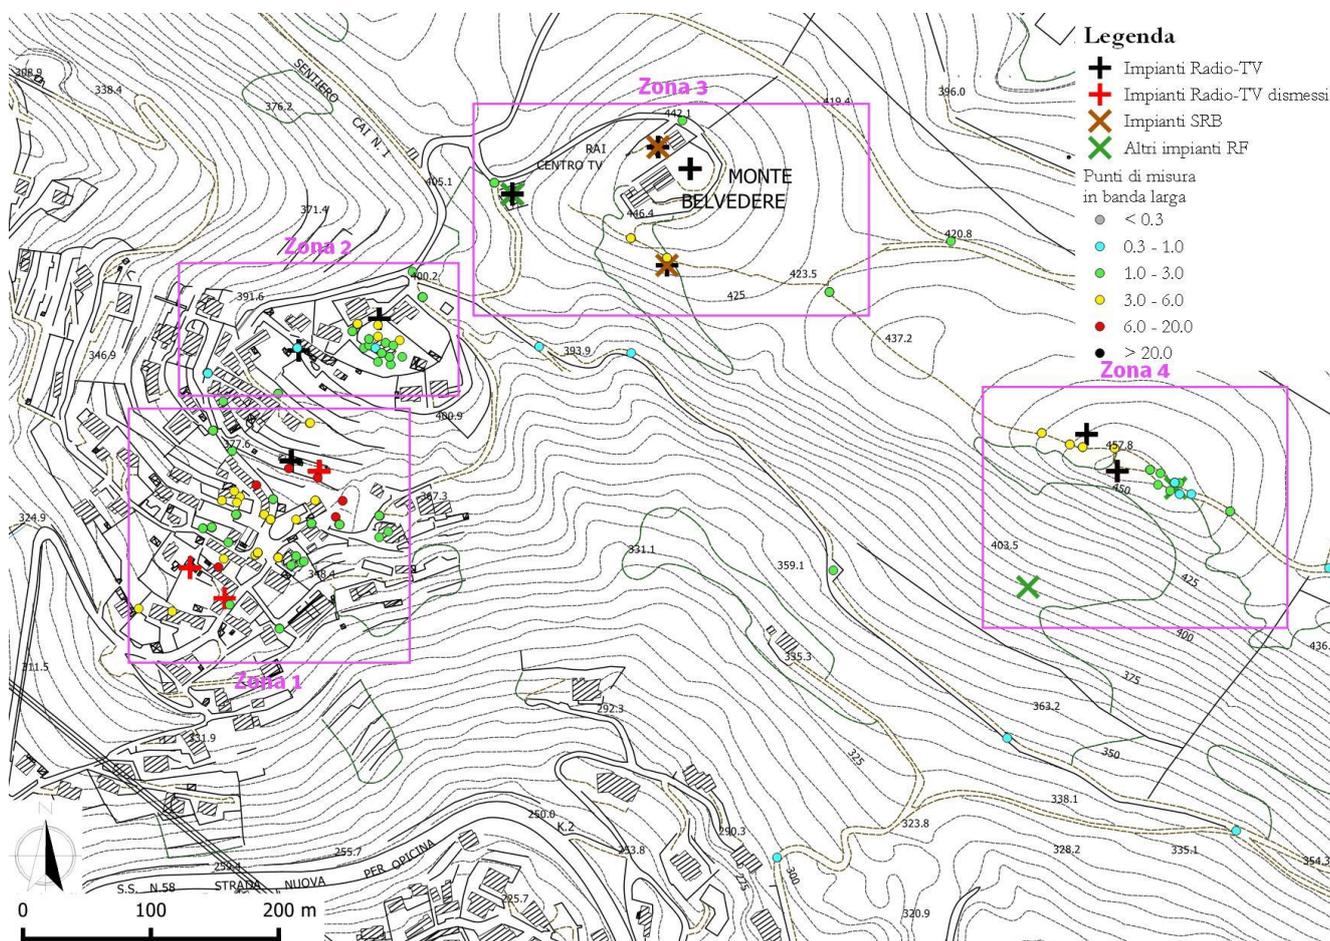
Planimetria dell'area di interesse con indicazione dei tralacci rimossi e dei punti di misura in banda larga

Si precisa che i valori di campo elettrico misurati superiori al valore di attenzione (6 V/m) presenti nella zona 1 ricadono in aree in cui è applicabile il limite di esposizione (il più basso è pari a 20 V/m), tenuto conto di quanto indicato dal D.M. 07.12.2016 sulla definizione delle pertinenze esterne.

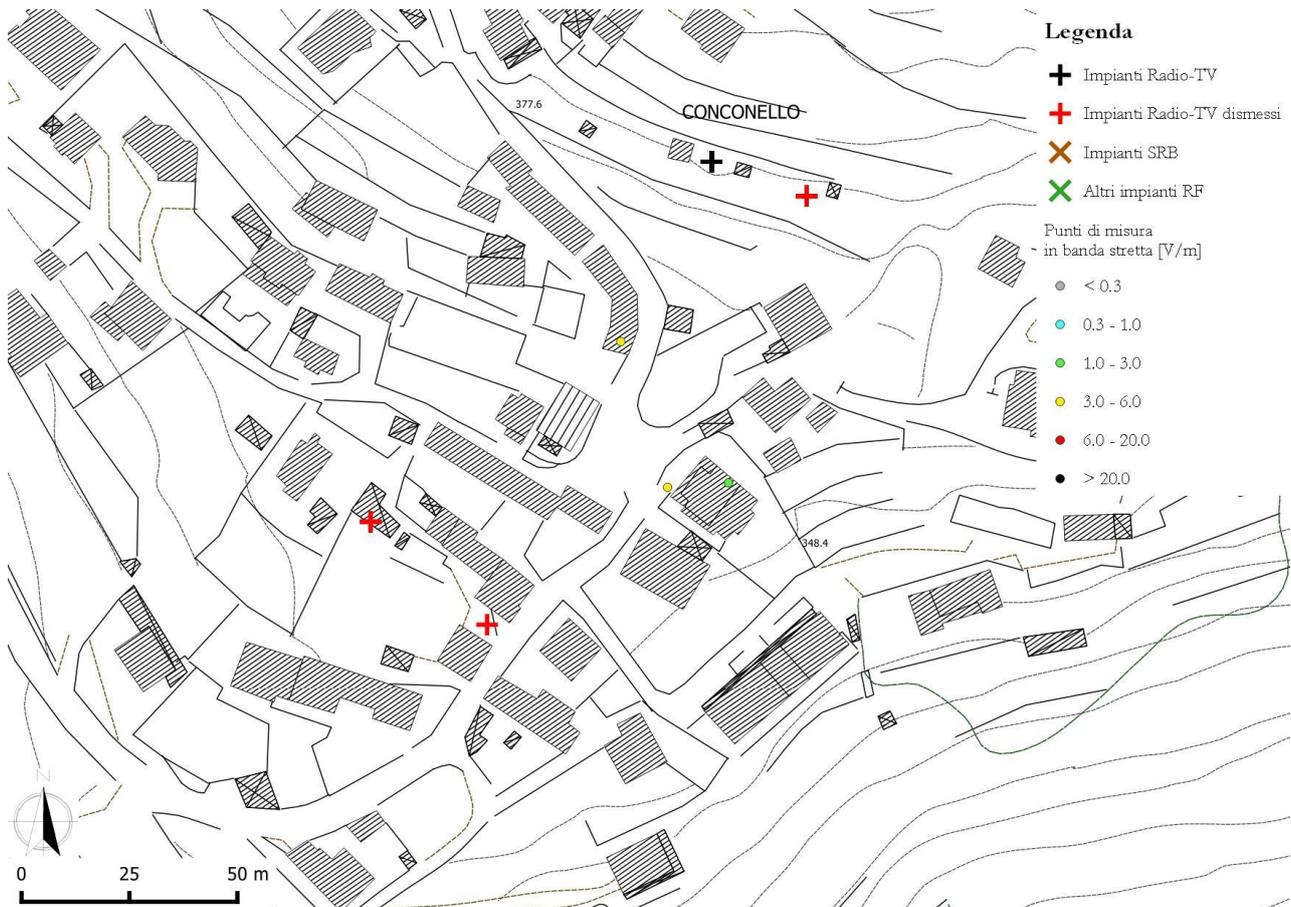
Planimetria dell'area di interesse (zona 1) con indicazione dei tralicci rimossi e dei punti di misura in banda stretta

Come già specificato, nelle zone da 2 a 4 in passato non sono stati riscontrati superamenti dei limiti di legge, ma tali zone sono state aggiunte al presente documento solo per completare la descrizione dell'area di installazione degli impianti. D'altra parte, le misure in banda larga effettuate dopo il 2015 non hanno evidenziato particolare criticità in tali zone da richiedere approfondimenti mediante misure in banda stretta, tenuto conto anche della disponibilità di accesso alle proprietà private.

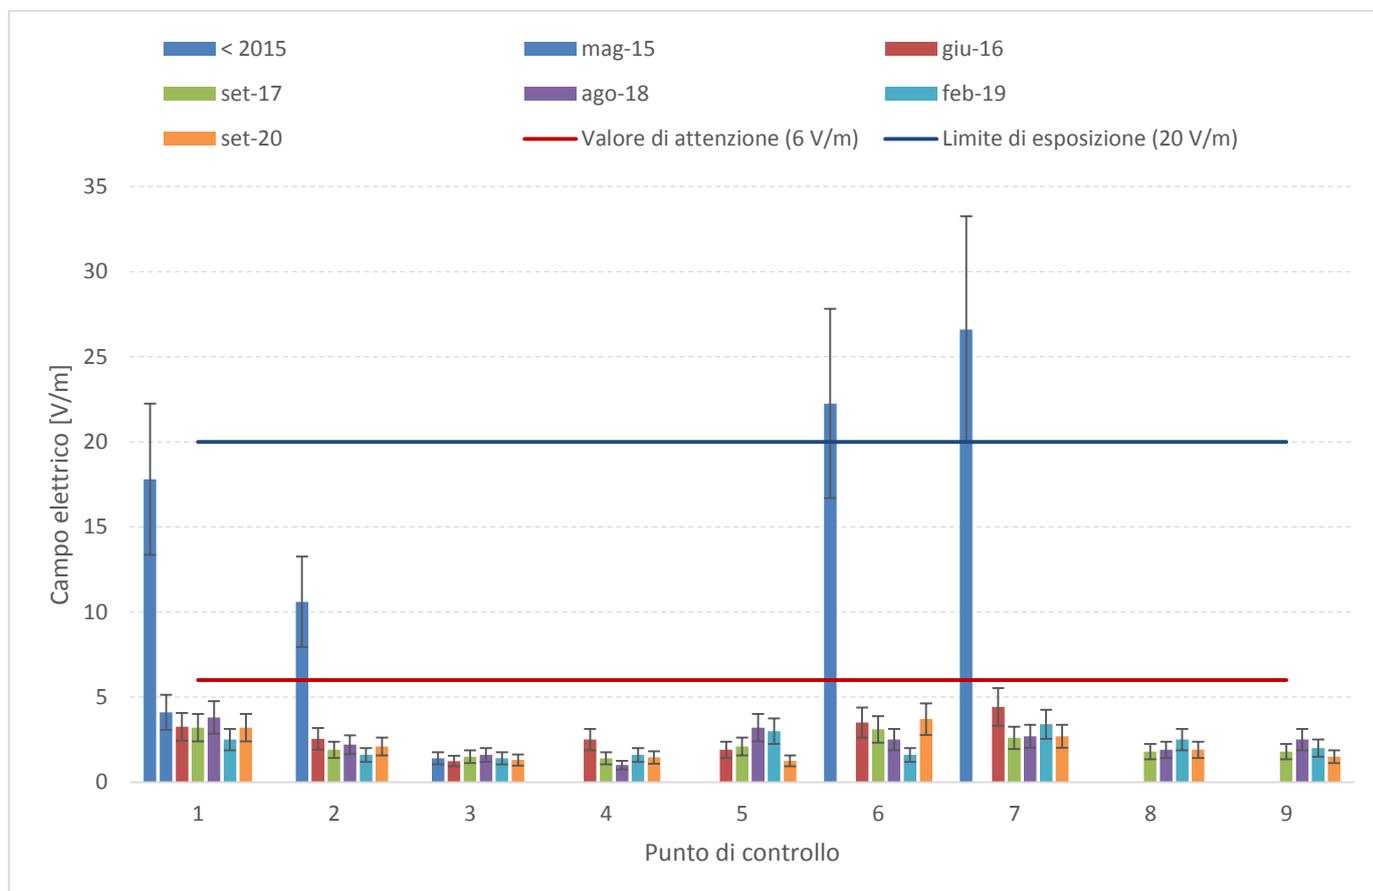
Zona1. Andamento temporale dei valori di campo elettrico nei punti di controllo. Nel grafico vengono riportate anche le barre d'errore strumentale.

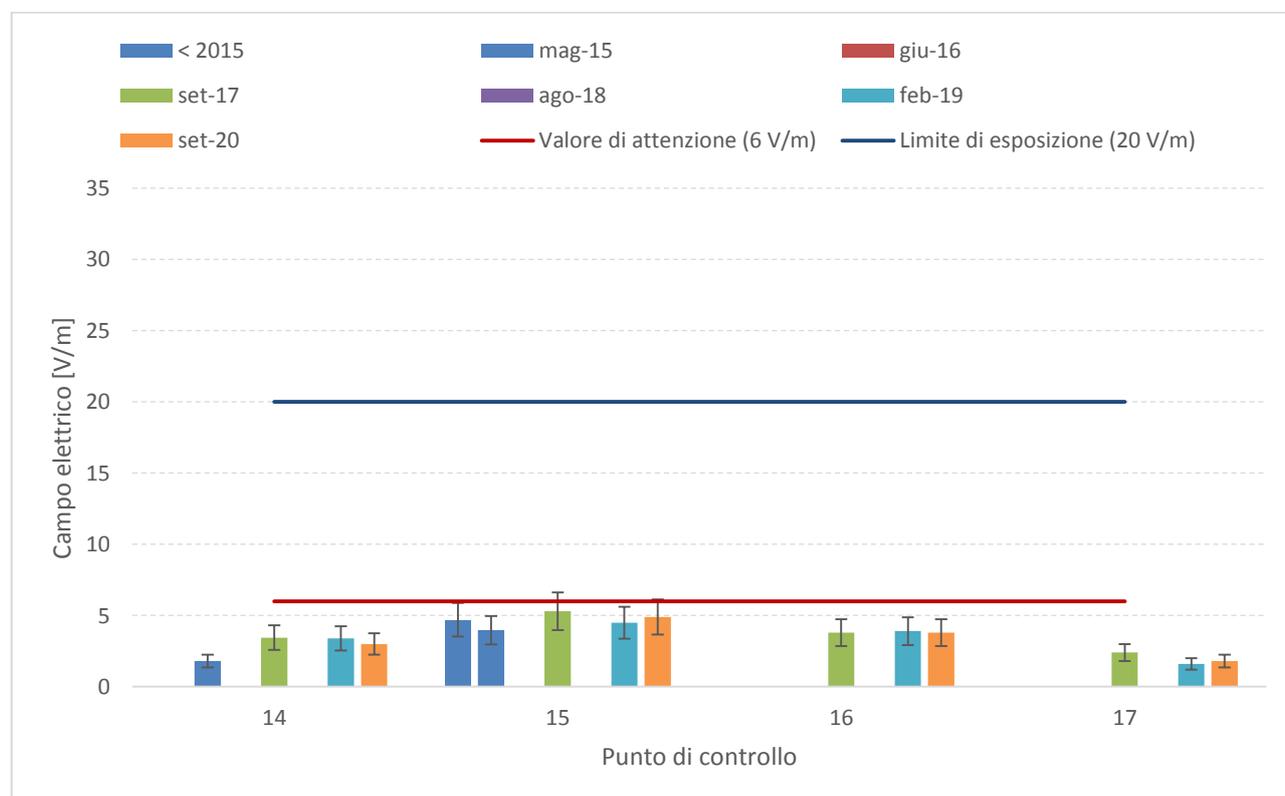
Zona3. Andamento temporale dei valori di campo elettrico nei punti di controllo. Nel grafico vengono riportate anche le barre d'errore strumentale.

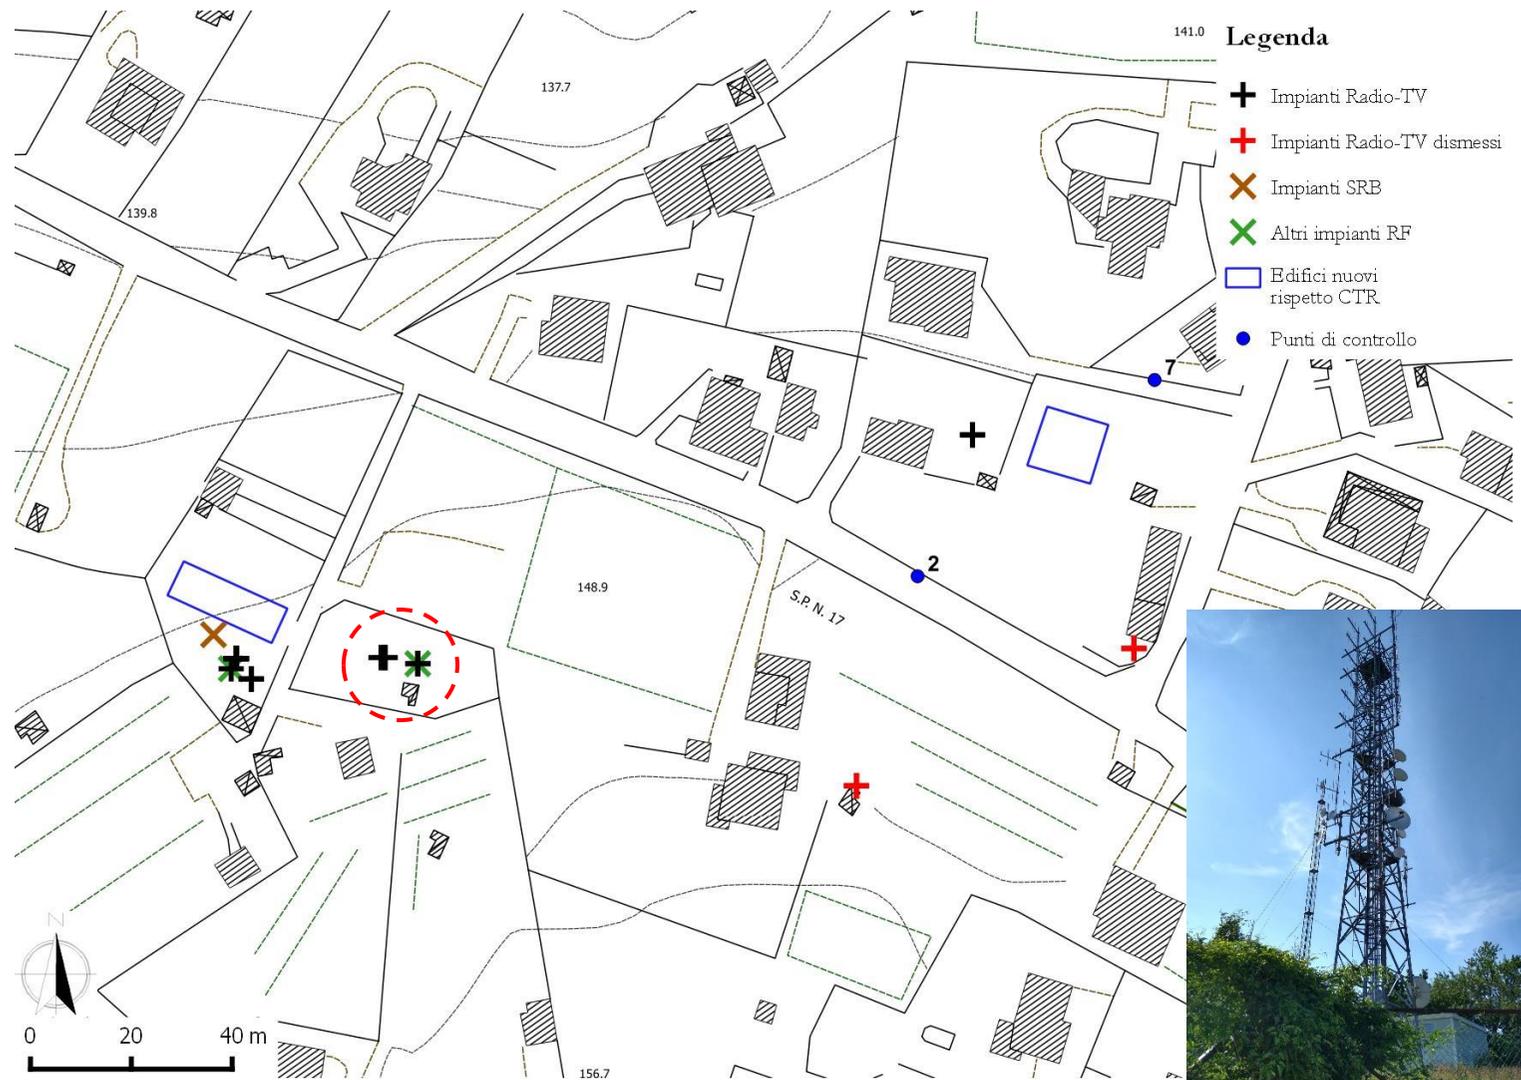
Zona 2

Emittente	Frequenza [MHz]
Impianti Radio	
Radio DeeJay	88.4
Radio Kiss Kiss	94.3
M2O	95.4
Radioattività Sport	97.0
Radio DeeJay	97.5
Radio Punto Zero	101.5
RTL 102.5	102.3
Radio Fragola	104.8
Altri impianti RF	
Cooperativa Sorveglianza Diurna e Notturna	455

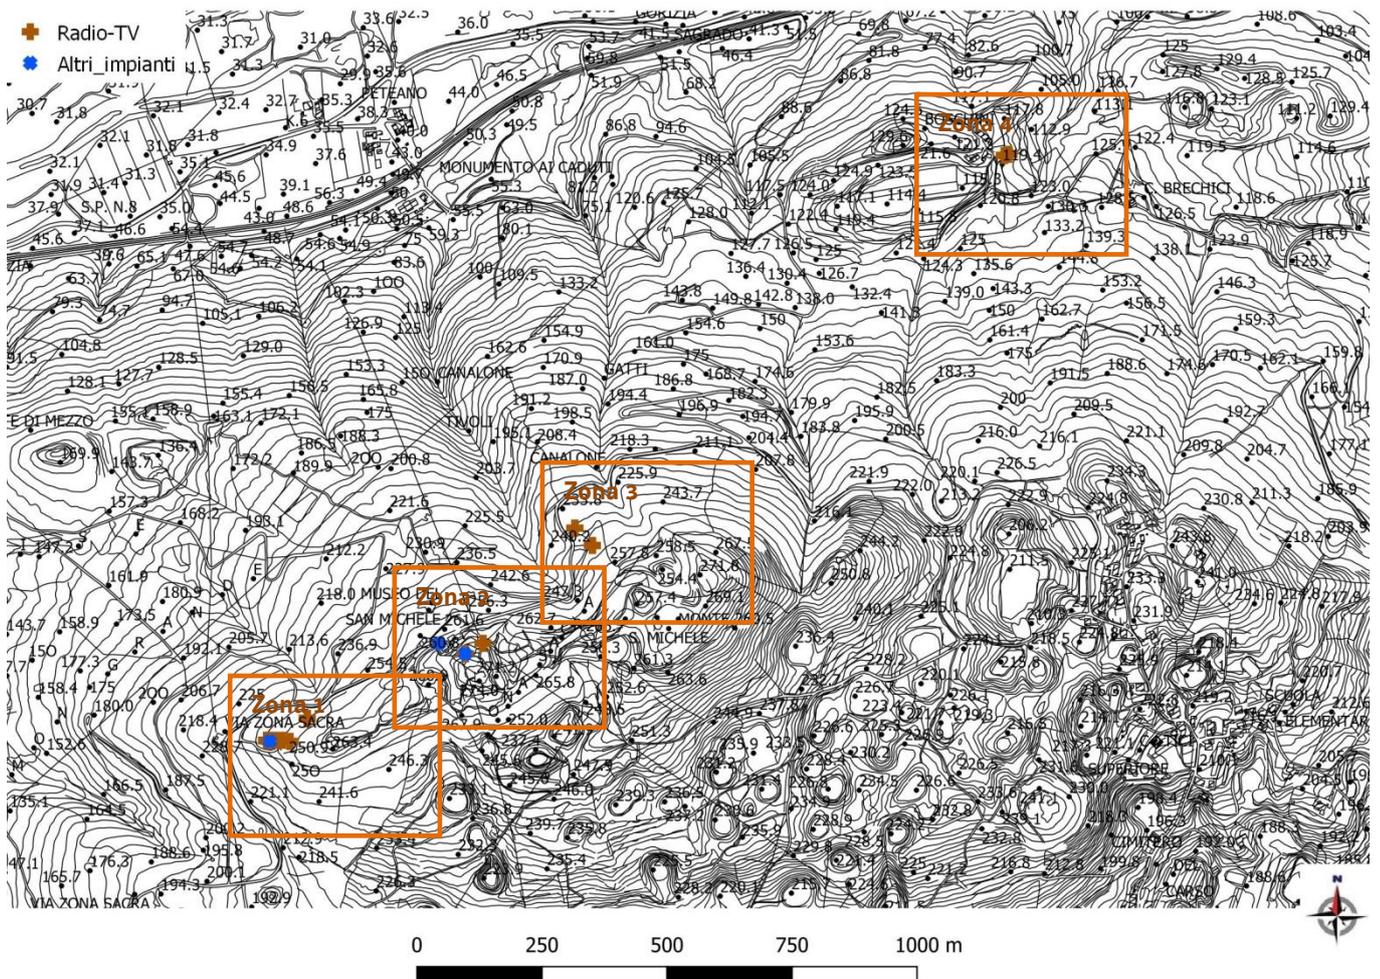
Mappa del sito con riportata la collocazione degli impianti radio-televisivi.

Il sito in oggetto è caratterizzato dalla presenza di diverse emittenti di radio diffusione e altri impianti a radio frequenza per il collegamento in banda larga, dislocate in diverse aree. Con riferimento alla planimetria sotto riportata è possibile individuare quattro zone principali per il sito complesso del Monte San Michele: l'area Cima 4, l'area del Museo all'aperto (che comprende anche gli edifici del piccolo museo), la Salita al San Michele, e l'area di Boschini (che ospita anche un agriturismo). Nella mappa seguente è possibile osservare l'intero sito con la collocazione dei tralicci ospitanti le emittenti.

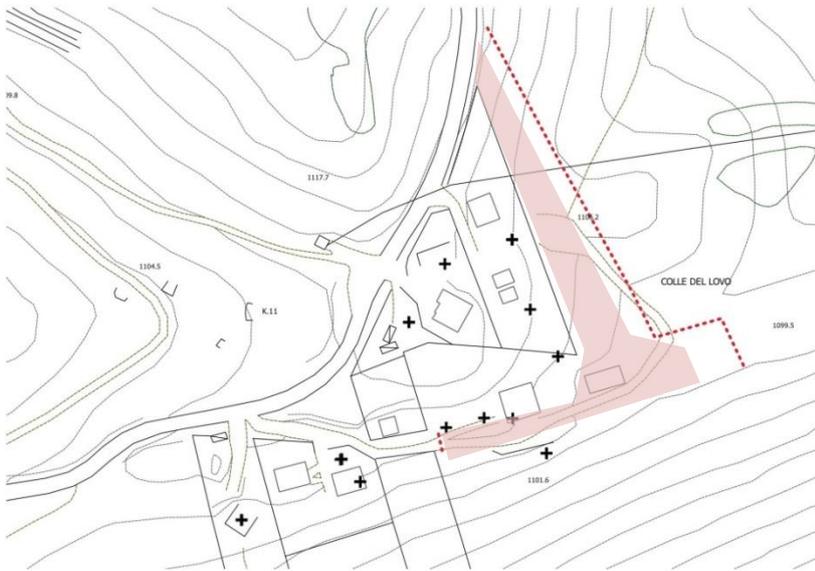
Planimetria dell'area di interesse con indicazione dei tralicci, dell'area dei superamenti e della recinzione di segnalazione.

La zona d'indagine è stata oggetto di attenzione fin dal 2003 in quanto sede di superamento dei limiti di esposizione di cui al DPCM 08.07.03. Tali valori sono stati misurati nelle aree più vicine agli impianti (sommariamente indicate in mappa con l'area arancione). In accordo con il Comune di Aviano, viste le caratteristiche del territorio e la zona dei superamenti, si è optato per il posizionamento di una catenella di segnalazione che impedisse il libero accesso ai punti di superamento. Il tracciato della segnalazione è indicativamente rappresentato nella mappa seguente mentre nelle foto viene mostrata la recinzione come appariva nel 2012 e nel 2019. Si ravvisa come, durante l'ultimo sopralluogo, la catenella di segnalazione risultasse in larga parte mancante o rovinata. Tale situazione è stata segnalata al Comune con l'indicazione di farsi parte attiva per il suo ripristino.

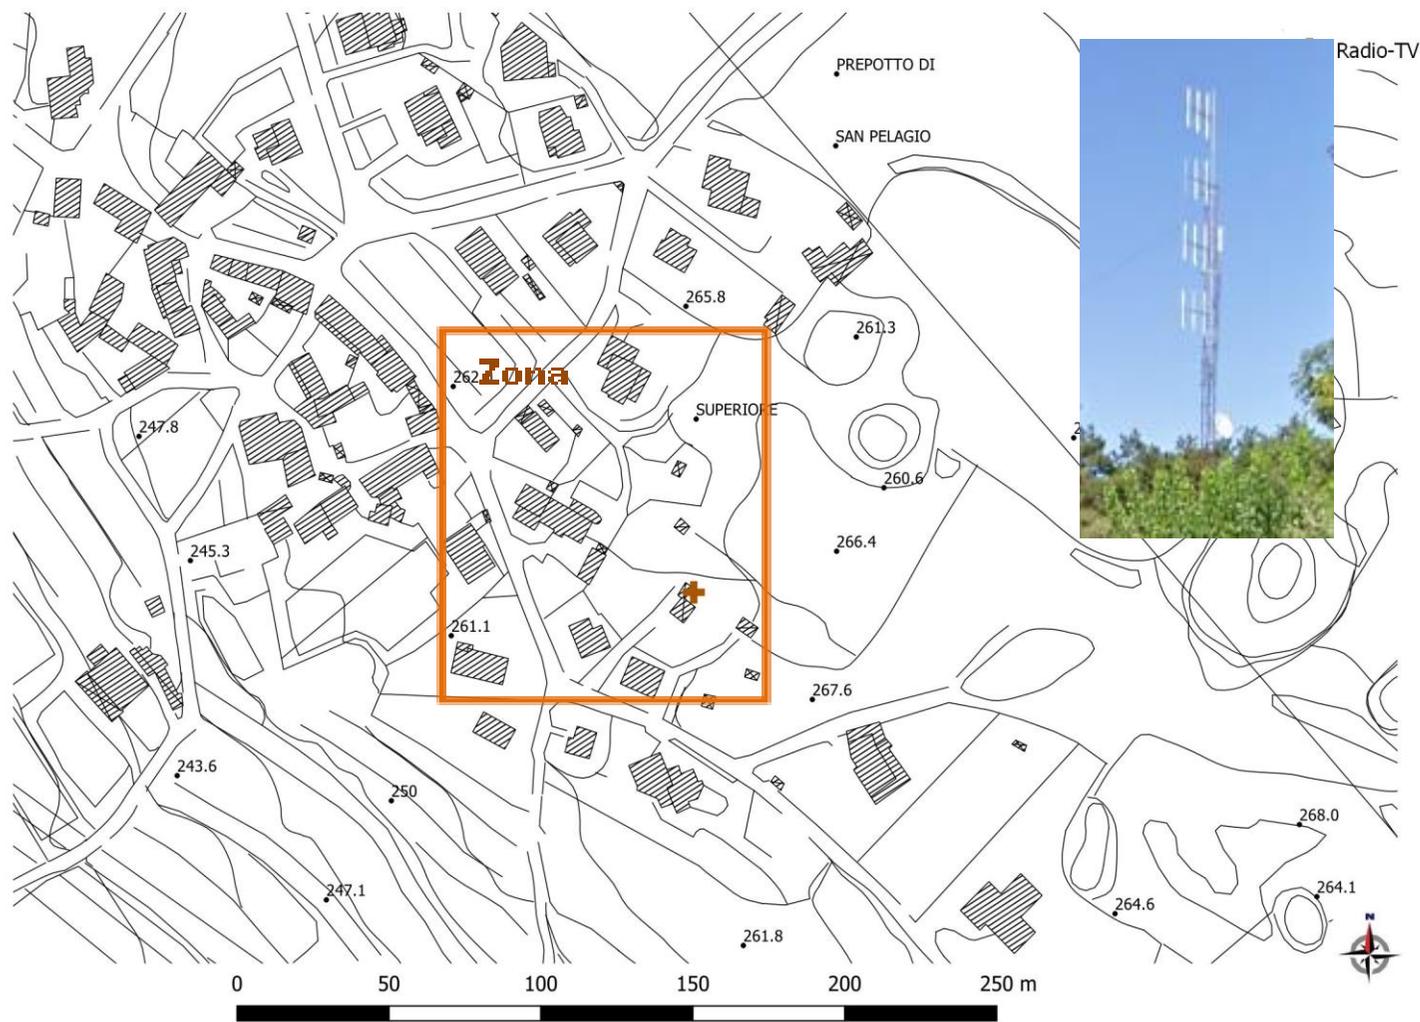
Zona – Loc. Prepotto

Il sito in oggetto è caratterizzato dalla presenza di una emittente di radio diffusione. Con riferimento alla planimetria sotto riportata è possibile circoscrivere la zona di interesse. L'elenco delle emittenti presenti e le relative frequenze sono state ricavate dai dati presenti nel Catasto Regionale degli Impianti Radioelettrici gestito dall'ARPA-FVG.

Emittente	Frequenza [MHz]
Impianti radio	
Radio Birikina	100.6
