# Il monitoraggio, con finalità d'allertamento, delle pareti rocciose: una sfida impegnativa

**ARPA** LOMBARDIA

Centro Monitoraggio Geologico

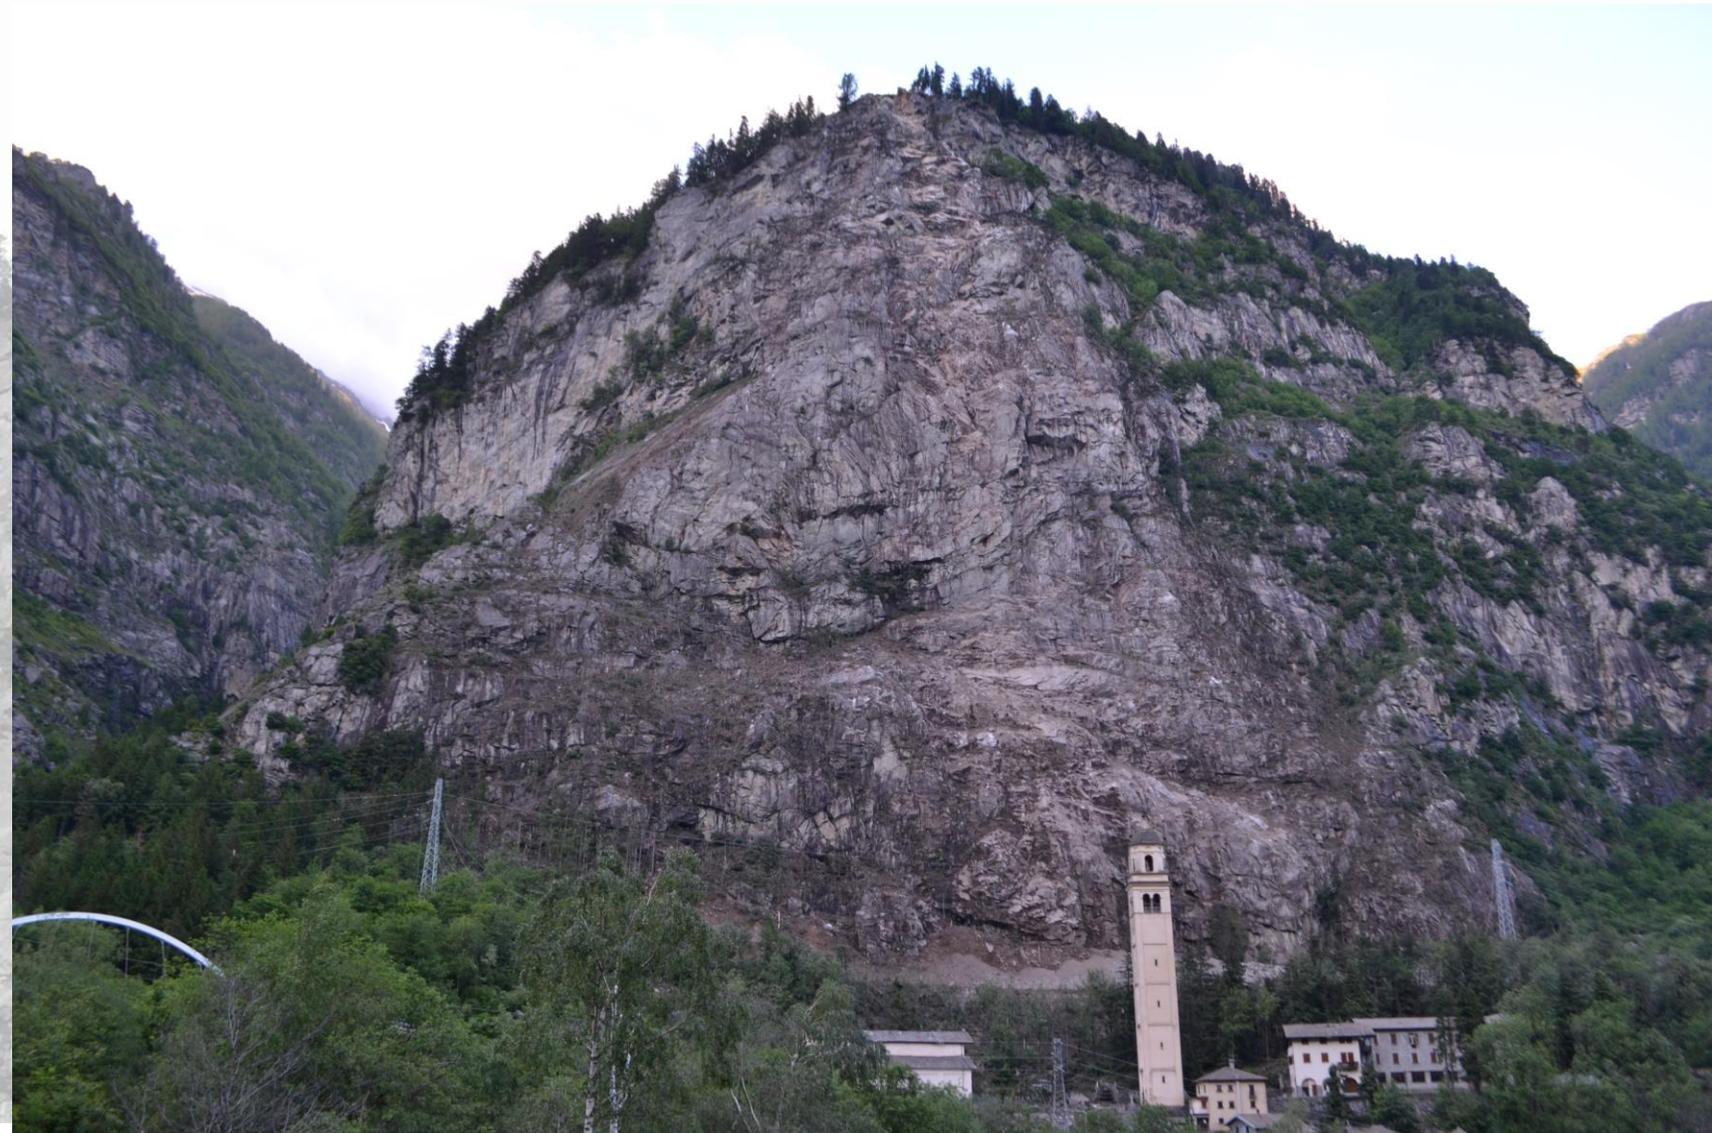
La parete sovrastante del Santuario della Madonna di Gallivaggio si trova in Comune di San Giacomo Filippo, nella parte più occidentale del territorio della Provincia di Sondrio. Il franamento è avvenuto il **29 maggio 2018**

Il versante, con sviluppo verticale di oltre 500m e inclinazione compresa fra **65° e 70°**, è interamente costituito da un **ortogneiss** conosciuto come Metagranito del Truzzo. Al piede della parete di Gallivaggio sono presenti **accumuli** sia sotto forma di coni e falde di detrito sia sotto forma di grossi blocchi e macereti, a testimonianza della intensa attività di crolli provenienti dalla parete.

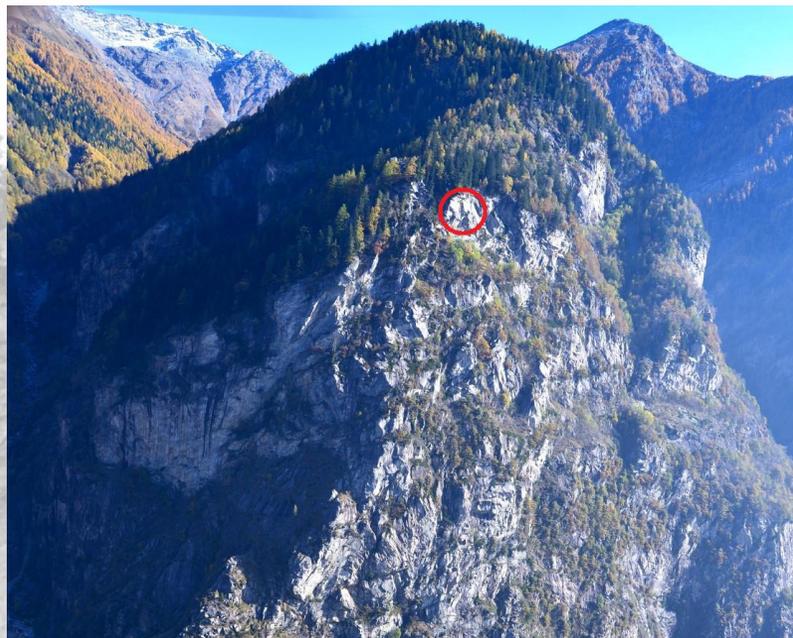
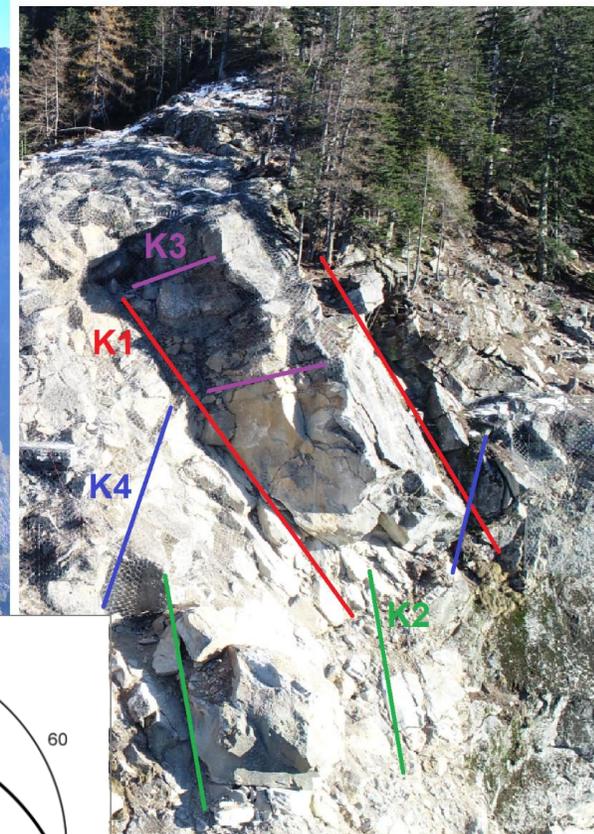
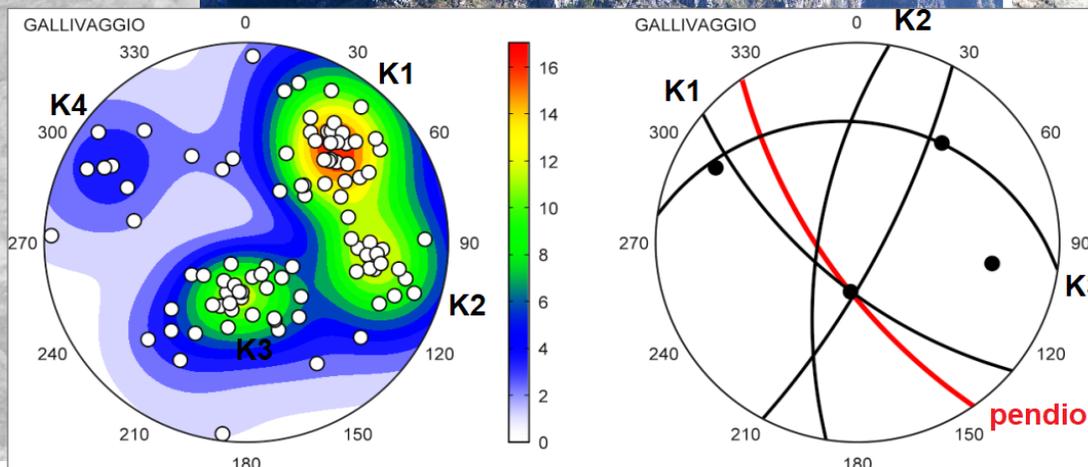
Mediante le attività con drone sono state individuate le fratture principali, rilevate nella porzione superiore della parete, che possono essere raggruppate nelle famiglie

- K1\* immergente a SW (220/66°)
- K2 immergente a W (27/68°)
- K3 immergente a N (008/28°)
- K4 immergente a SE (118/77°)

\*piano su cui è franato l'ammasso roccioso

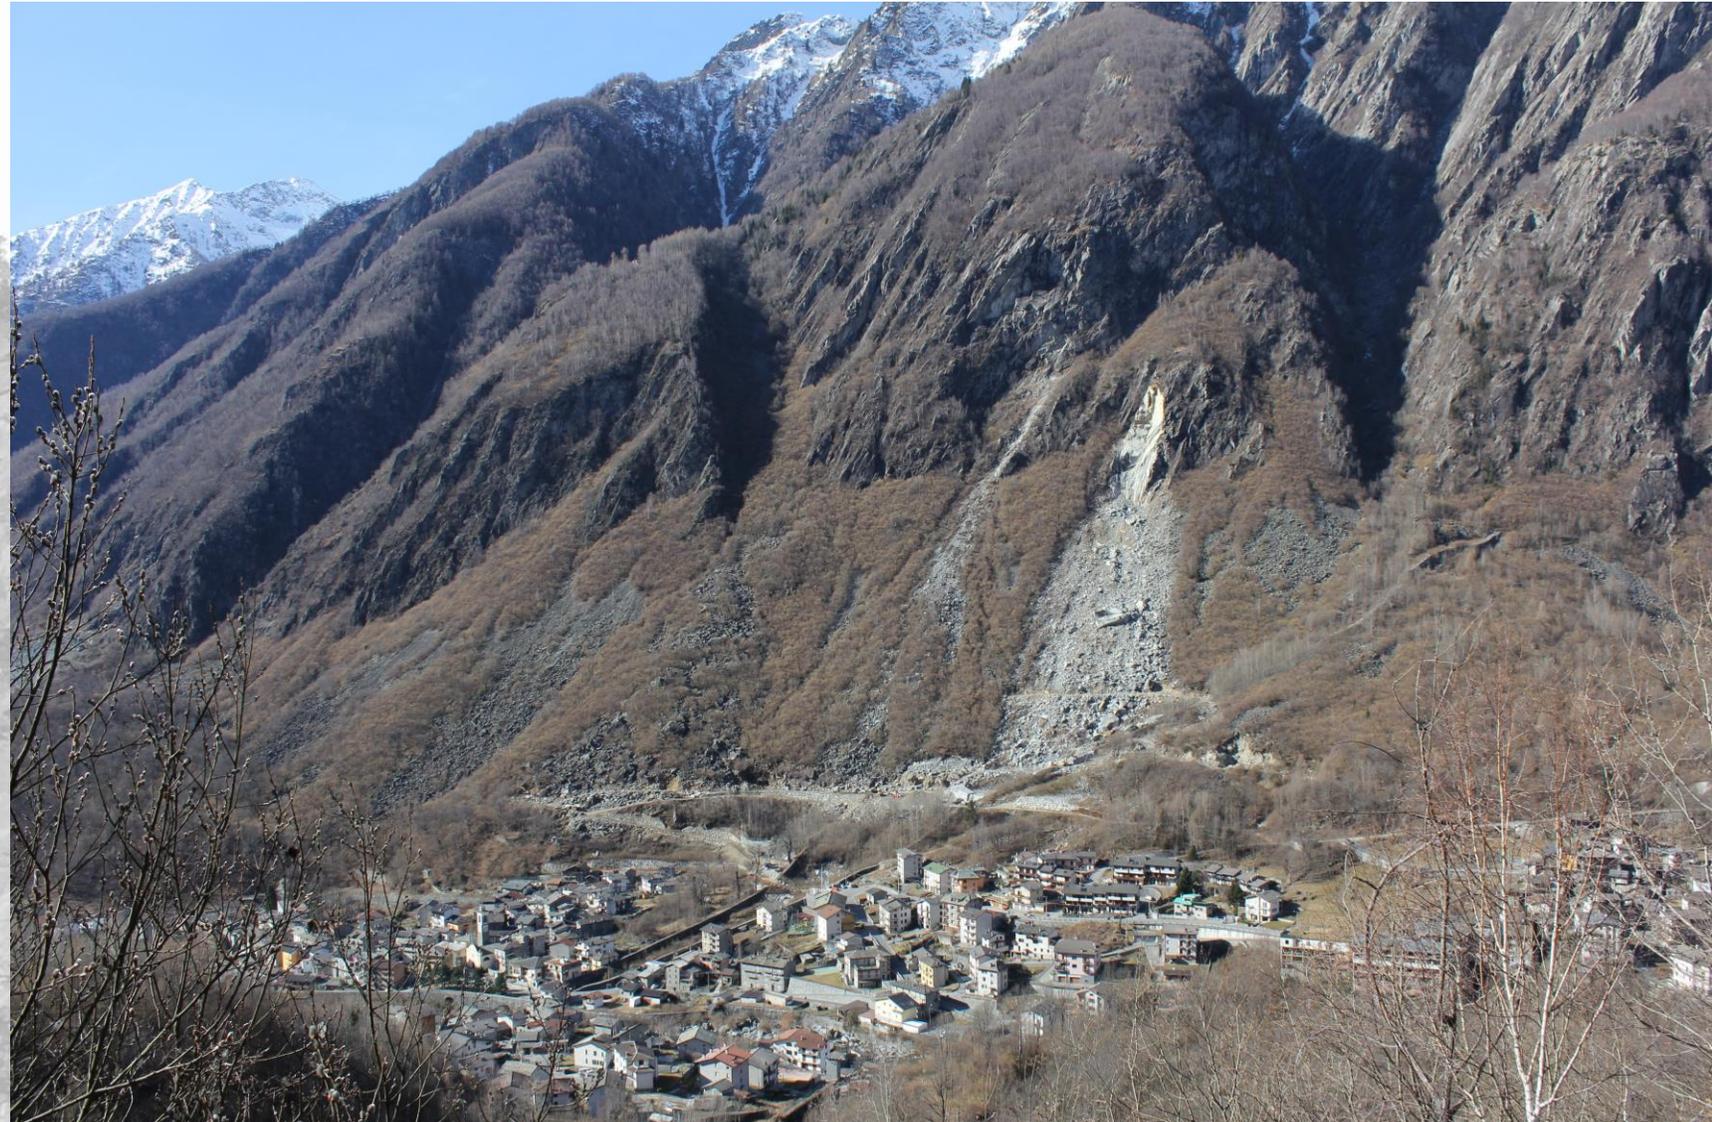
La parete dello Scaiùn, sita all'interno del territorio comunale di Val Masino (SO) in località Cataeggio dista in linea d'aria poche decine di km dalla zona di Gallivaggio. Il franamento è avvenuto il **4 febbraio 2019**

Geologicamente la parete dello Scaiun si trova nella parte sud orientale del Plutone terziario Masino Bregaglia, costituito prevalentemente da **tonalite e granodiorite**.

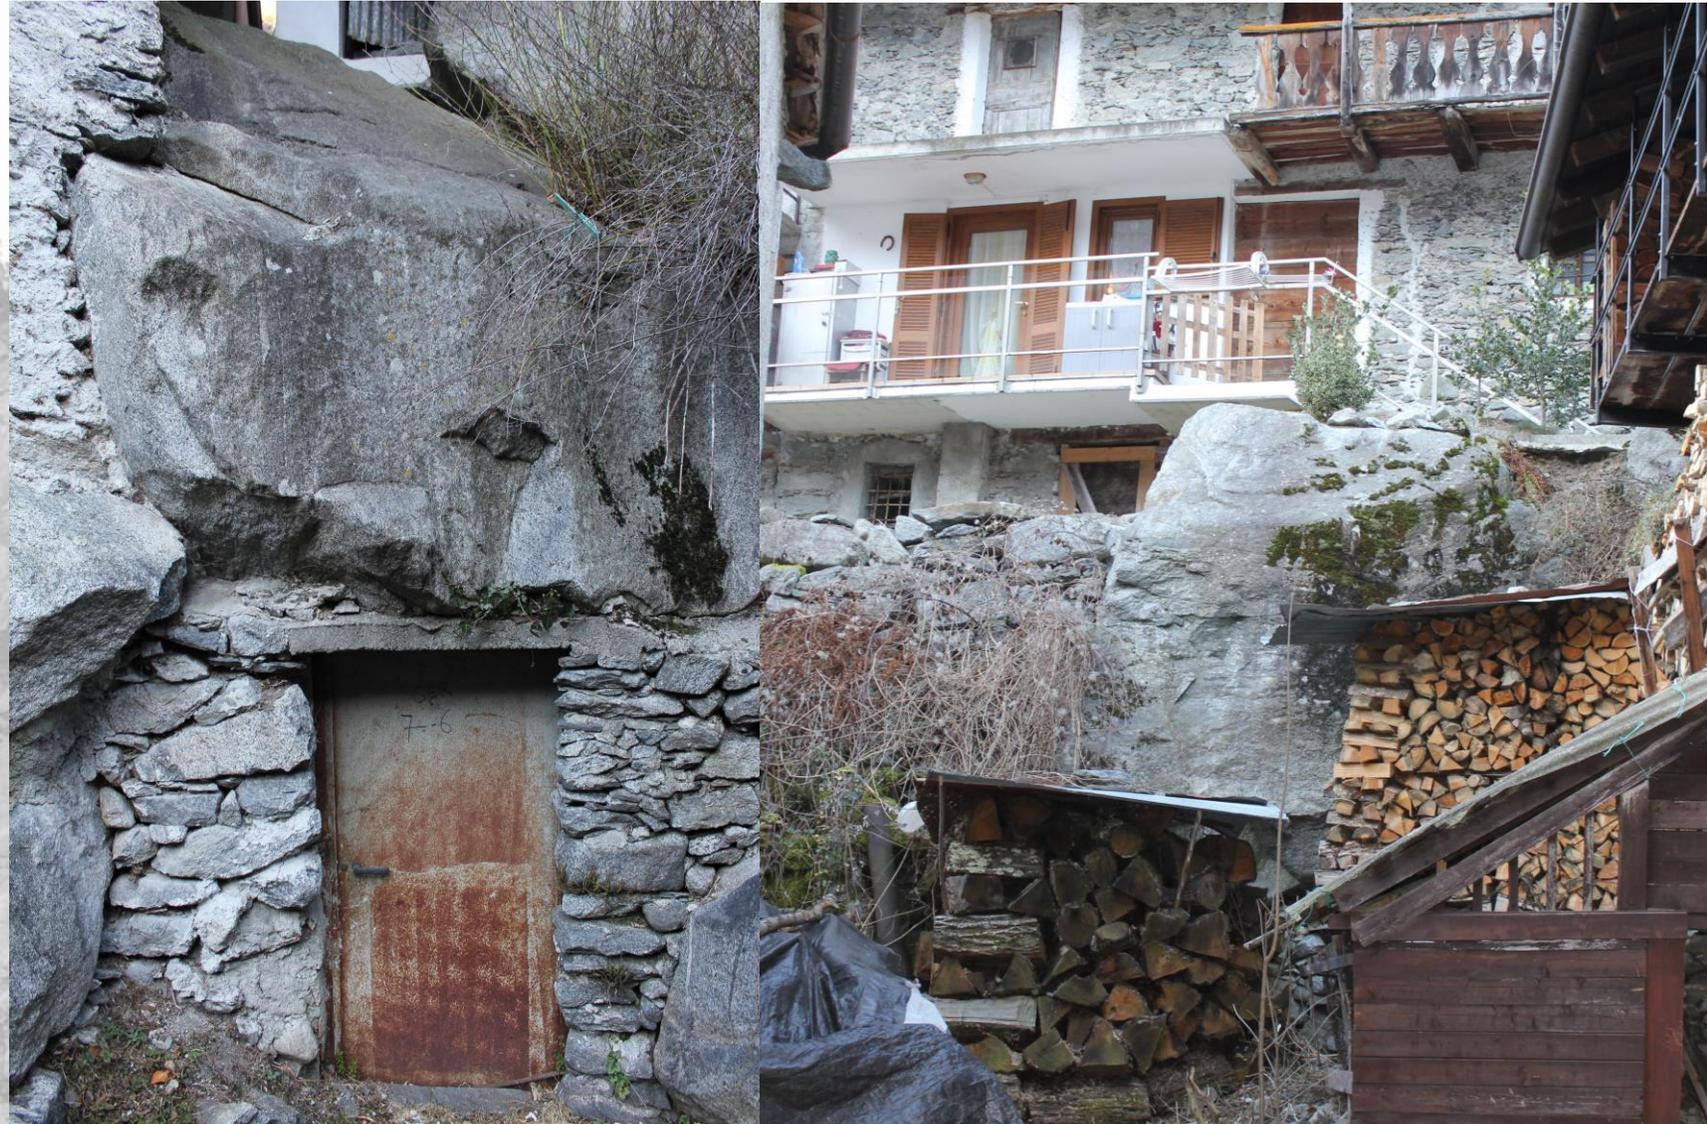
Anche la parete dello Scaiùn presenta al piede ampi conii di detrito in coalescenza fra loro e grossi blocchi rocciosi, testimonianza di **crolli pregressi**. A dimostrazione di importanti eventi di crollo avvenuti in passato, il nucleo storico di Cataeggio presenta al proprio interno blocchi rocciosi decametrici.

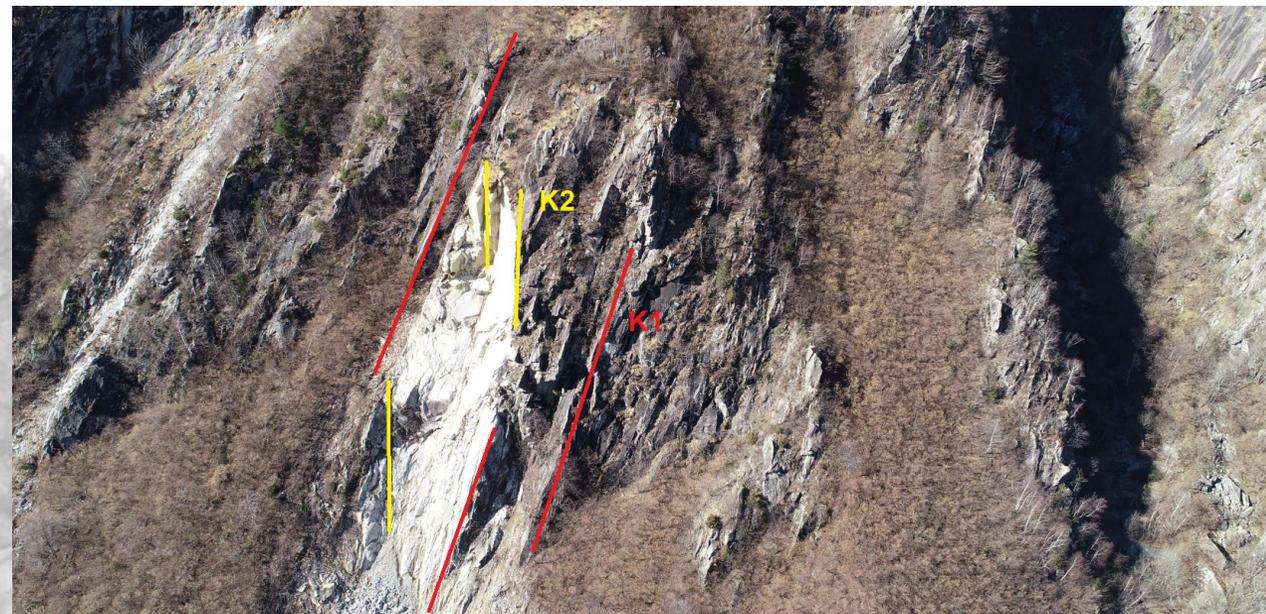
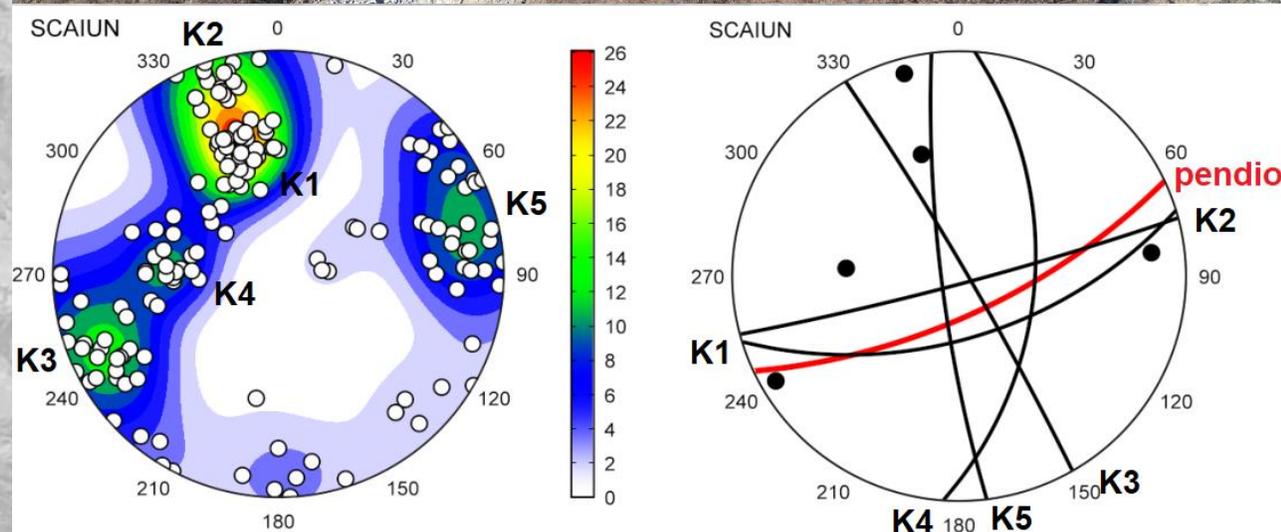
Tra i principali sistemi di discontinuità, rilevati dall'analisi geomeccanica, sono presenti le famiglie:

- **K1** (giacitura media 163/59°) parallela ai piani di foliazione dell'ammasso e ai principali solchi vallivi presenti nell'area
- **K2** (giacitura media 165/86°)

Gli alti sistemi di discontinuità, che contribuiscono alla formazione di blocchi rocciosi isolati dall'ammasso, sono:

- **K3** (69/86°)
- **K4** (94/53°)
- **K5** (263/81°)

Il franamento avvenuto il 4 febbraio 2019 ha portato in luce un ampio piano di scivolamento dei sistemi K1 e K2, caratterizzanti l'intero versante sovrastante Cataeggio.

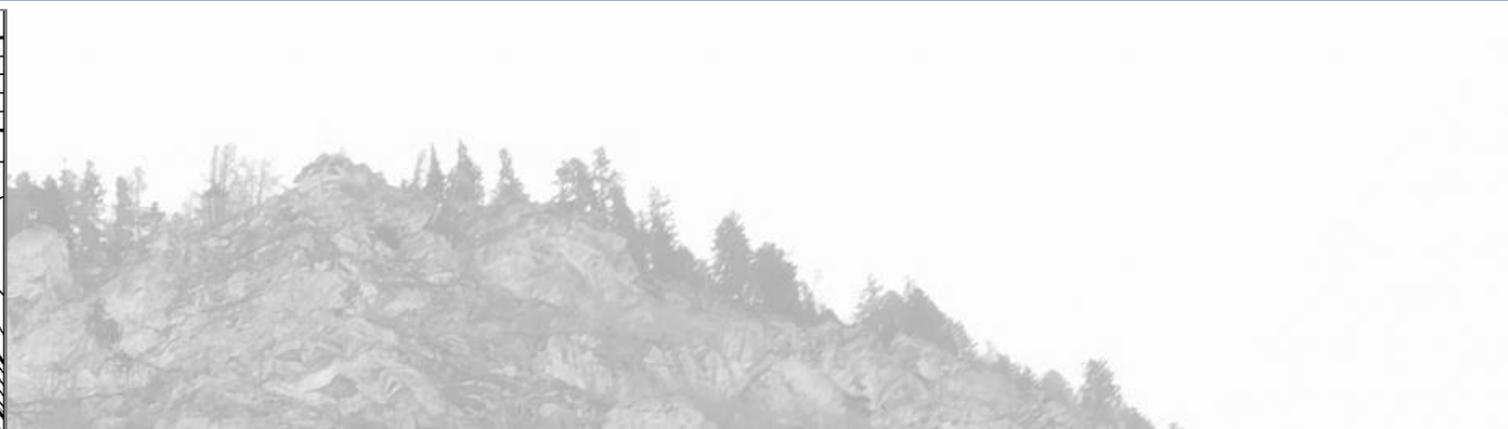
Anno	GALLIVAGGIO: tipo di intervento	Ente attuatore	Importo economico (arrotondato EUR)
2004	Pronto intervento	Comune	30 000.00
2006–2007	Realizzazione vallo e rilevato in terra	Comune	600 000.00
2008	Pronto intervento: installazione reti paramassi all'apice del rilevato in terra	Comune	200 000.00
2015	Barriera elastoplastica da 2000 kJ	ANAS	110 000.00
2017	Rete in parete e disaggio	CM	70 000.00
2018–2019	Rete in aderenza e disaggio	CM	1 300 000.00
2020	Nuova barriera in terra armata e rete di trattenuta (in esecuzione)	CM	3 300 000.00

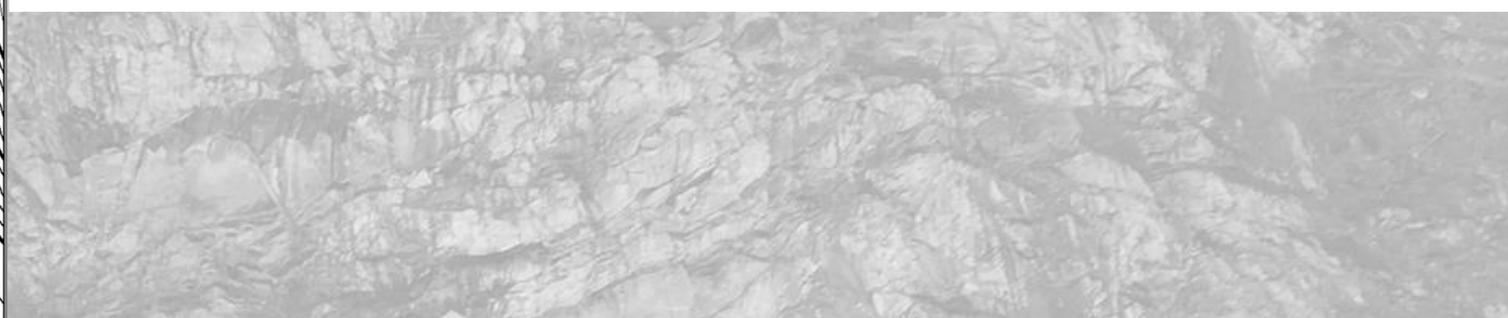
Anno	CATAEGGIO: tipo di intervento	Ente attuatore	Importo economico (arrotondato EUR)
1988-1990	Argine sinistro Val Materlo	R. Lomb.	576 000.00
1994/1998	Arginatura e sacca L. 102/90	R. L./CM	835 000.00
	Vallo in muratura a protezione crolli		250 000.00
2011	Rilevati in terra sinistra idrografica a protezione abitati	Comune	150 000.00
2016	Rilevato paramassi scogliera in sinistra Val Materlo	Comune	80 000.00
2017	Viabilità e reti paramassi sopra l'abitato	Comune	300 000.00
2018	Seconda vasca su Materlo e rilevato paramassi argine sinistro	Comune	100 000.00
2020	Svaso torrente, potenziamento argine sinistro ed opera trattenuta	Comune	150 000.00
2020	Vallo in terra armata (in esecuzione)	Comune	2 600 000.00
2020	Manutenzione alveo Materlo (in progettazione)	Comune	100 000.00

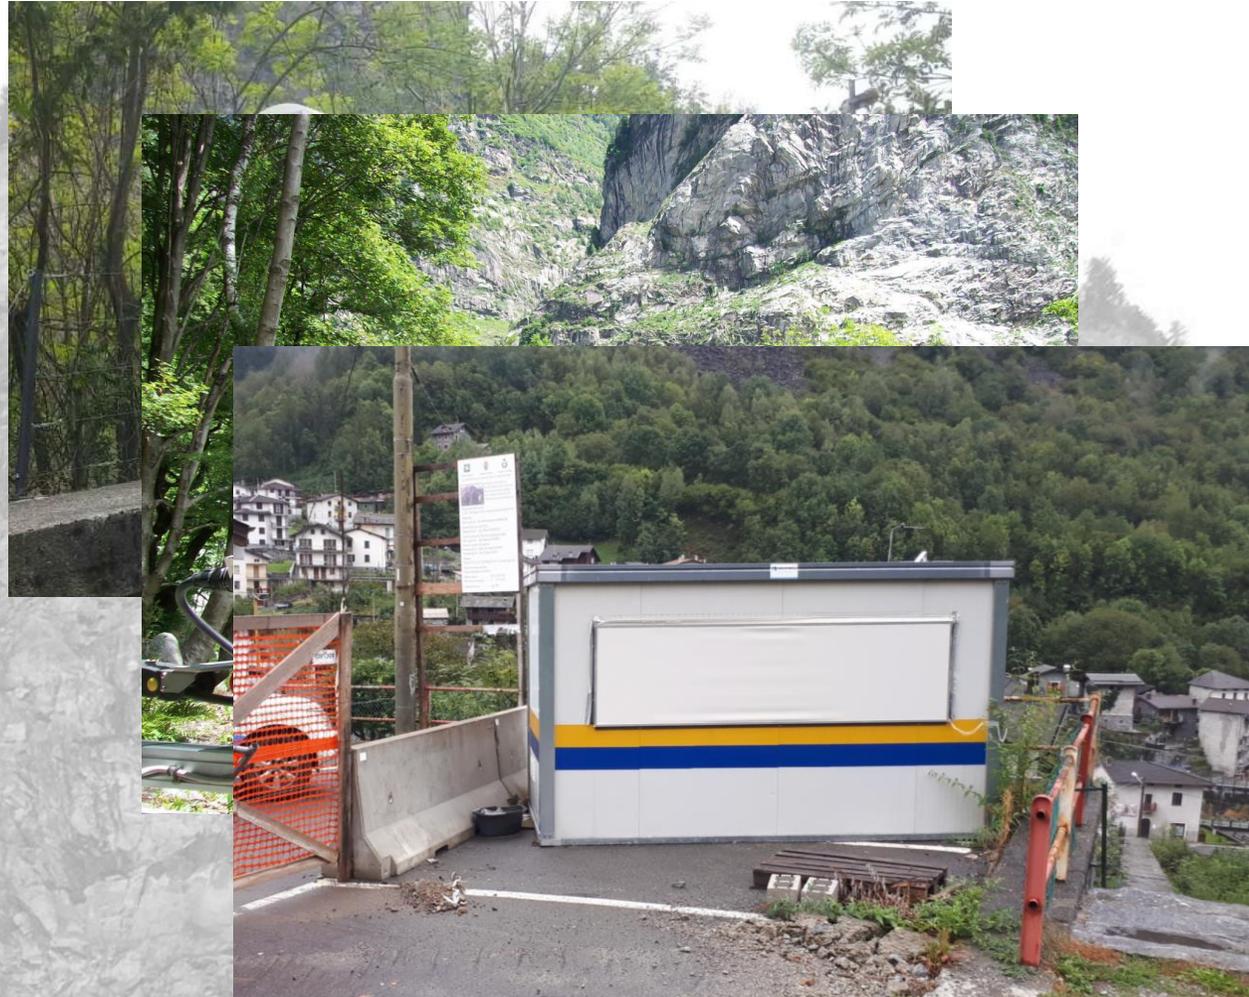
Entrambi i dissesti oggetto di studio sono stati monitorati con il medesimo modello di radar da terra ad apertura sintetica (GBInSAR LiSALab) e per entrambe le aree si è passati da una prima fase di monitoraggio periodico, con misure puntuali distanziate di uno o più mesi, a un monitoraggio continuo in near real time.

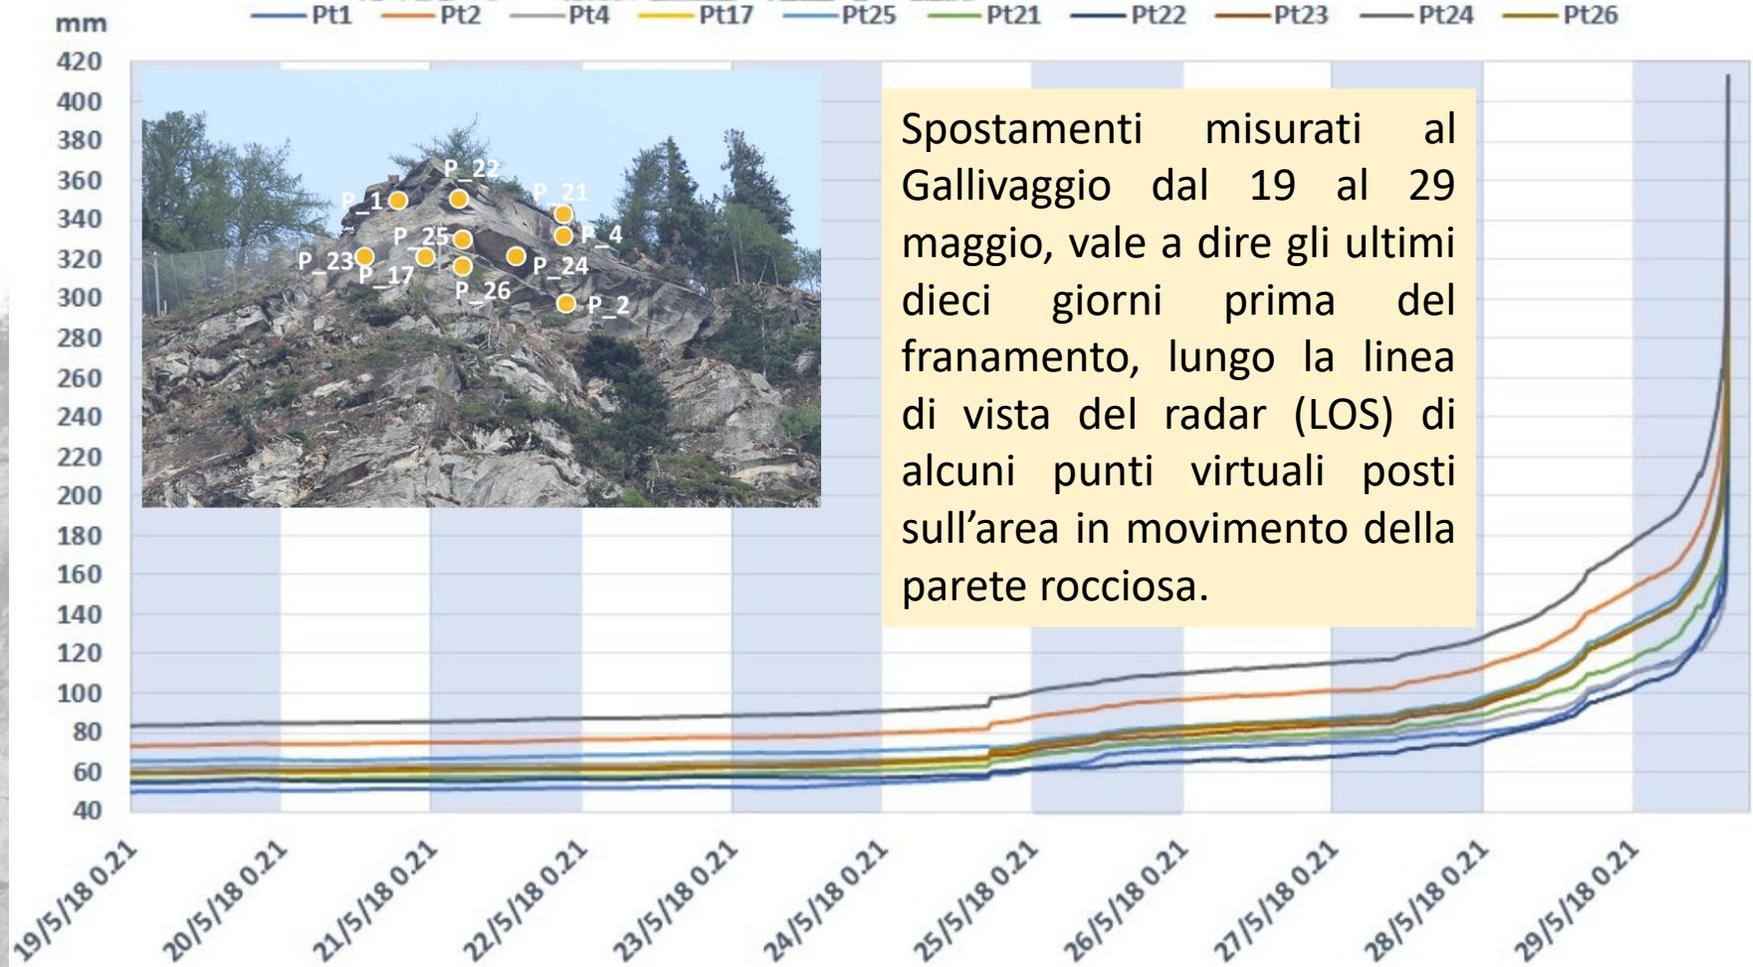
Durante la primavera 2018, sulla parete del Gallivaggio, si sono manifestati importanti movimenti che hanno portato al franamento di 6700m<sup>3</sup> (Menegoni et al.2020) il 29 maggio 2018.

Spostamenti misurati al Gallivaggio dal 19 al 29 maggio, vale a dire gli ultimi dieci giorni prima del franamento, lungo la linea di vista del radar (LOS) di alcuni punti virtuali posti sull'area in movimento della parete rocciosa.

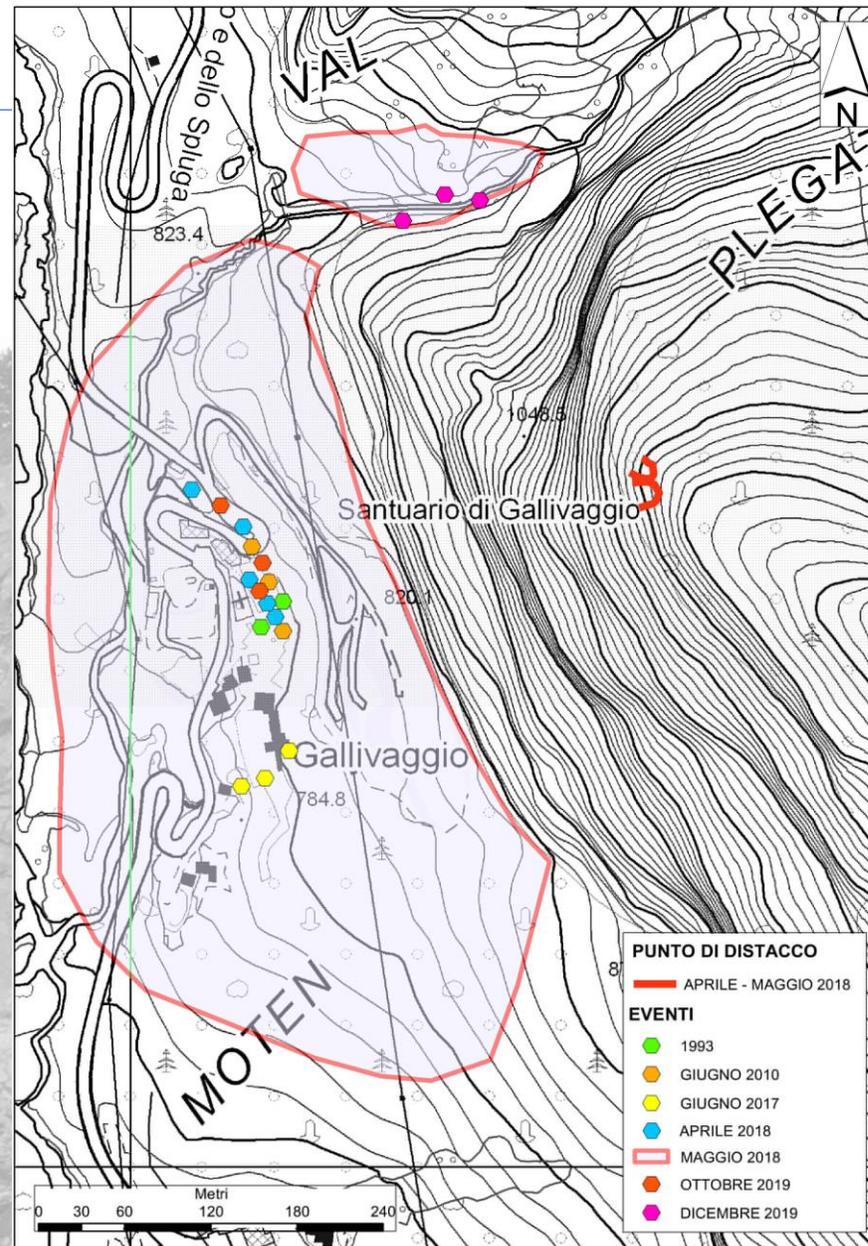
Il crollo del 29 maggio 2018 è solo l'ultimo di una serie di franamenti di cui si trova traccia nella documentazione storica o che possono essere ricostruiti in quanto piuttosto recenti e avvenuti più volte anche negli ultimi anni

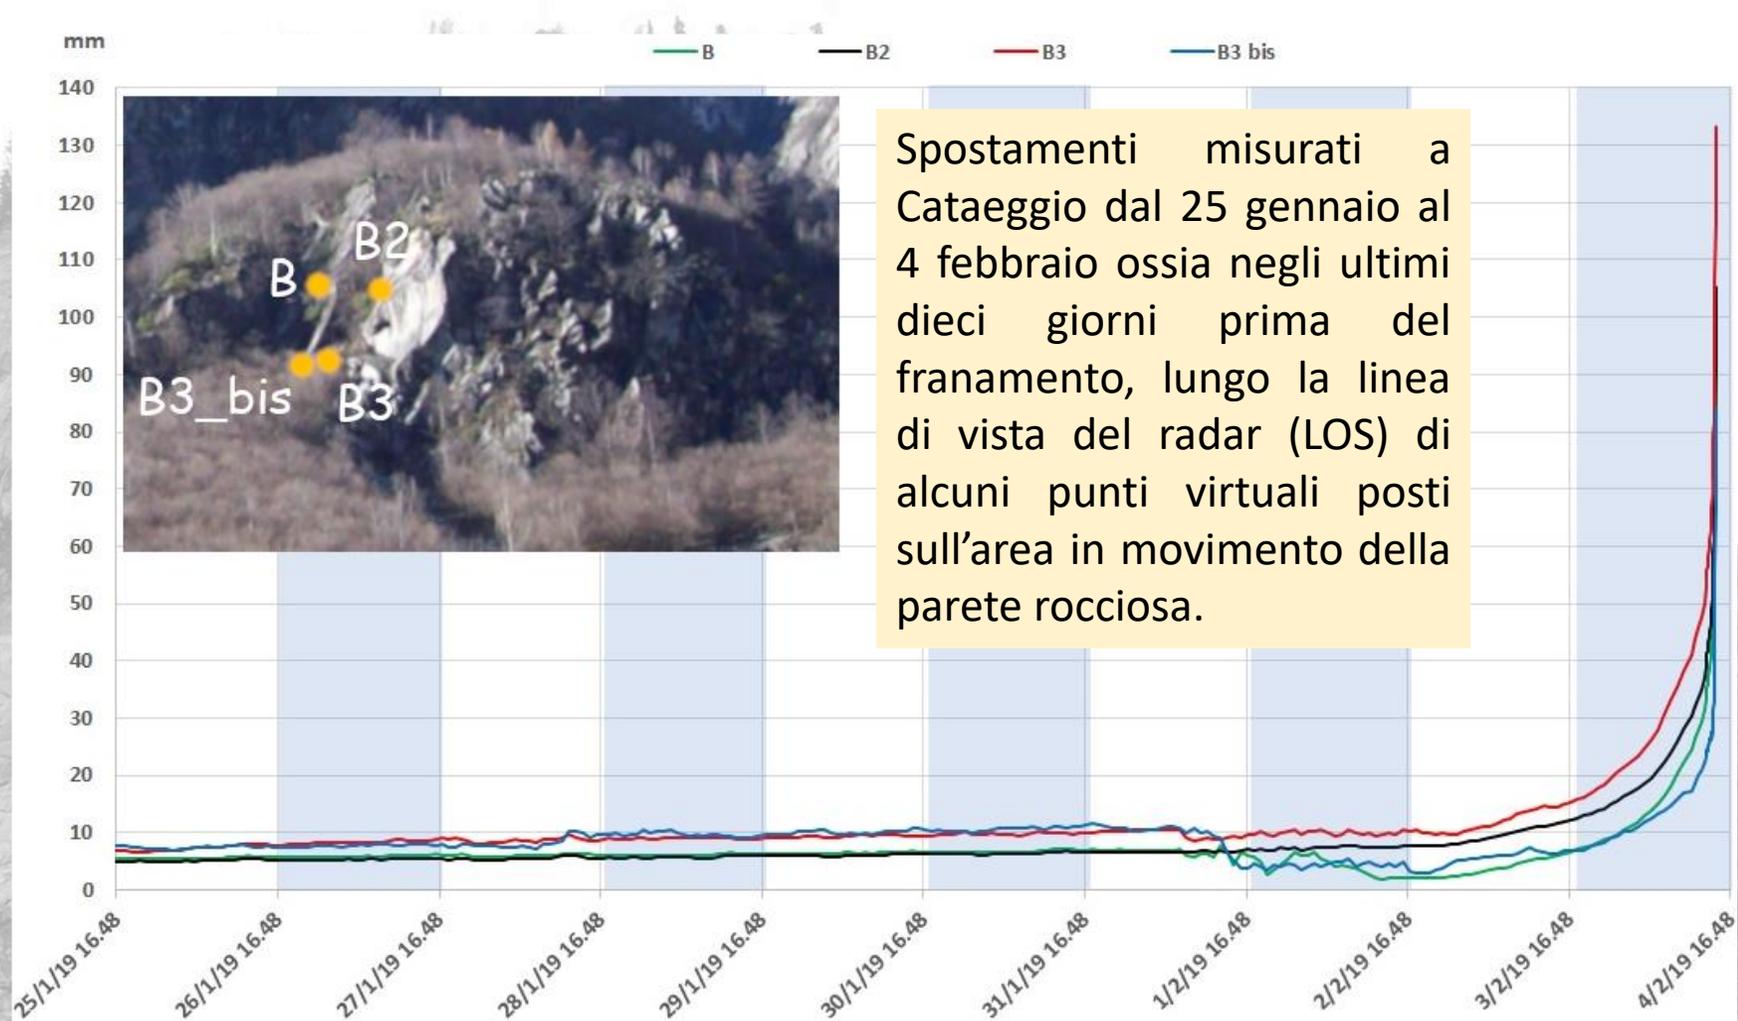
Andamento di alcuni punti interferometrici posti sul versante franato il 4 febbraio 2019 (spostamenti totali compresi fra 7 e 13 cm).

Spostamenti misurati a Cataeggio dal 25 gennaio al 4 febbraio ossia negli ultimi dieci giorni prima del franamento, lungo la linea di vista del radar (LOS) di alcuni punti virtuali posti sull'area in movimento della parete rocciosa.

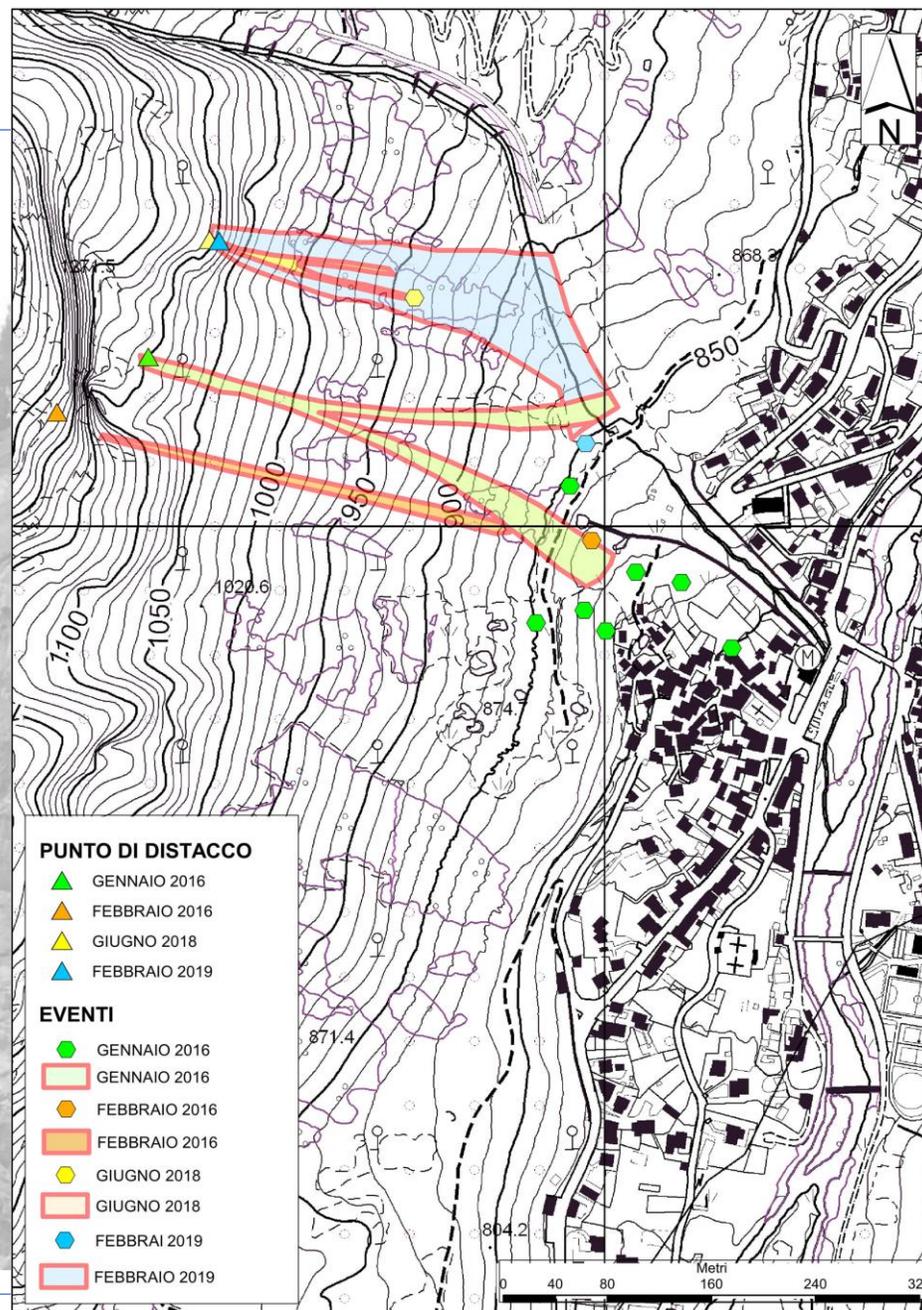
La distribuzione del materiale franato il 4 febbraio 2019 e quella di alcuni episodi precedenti

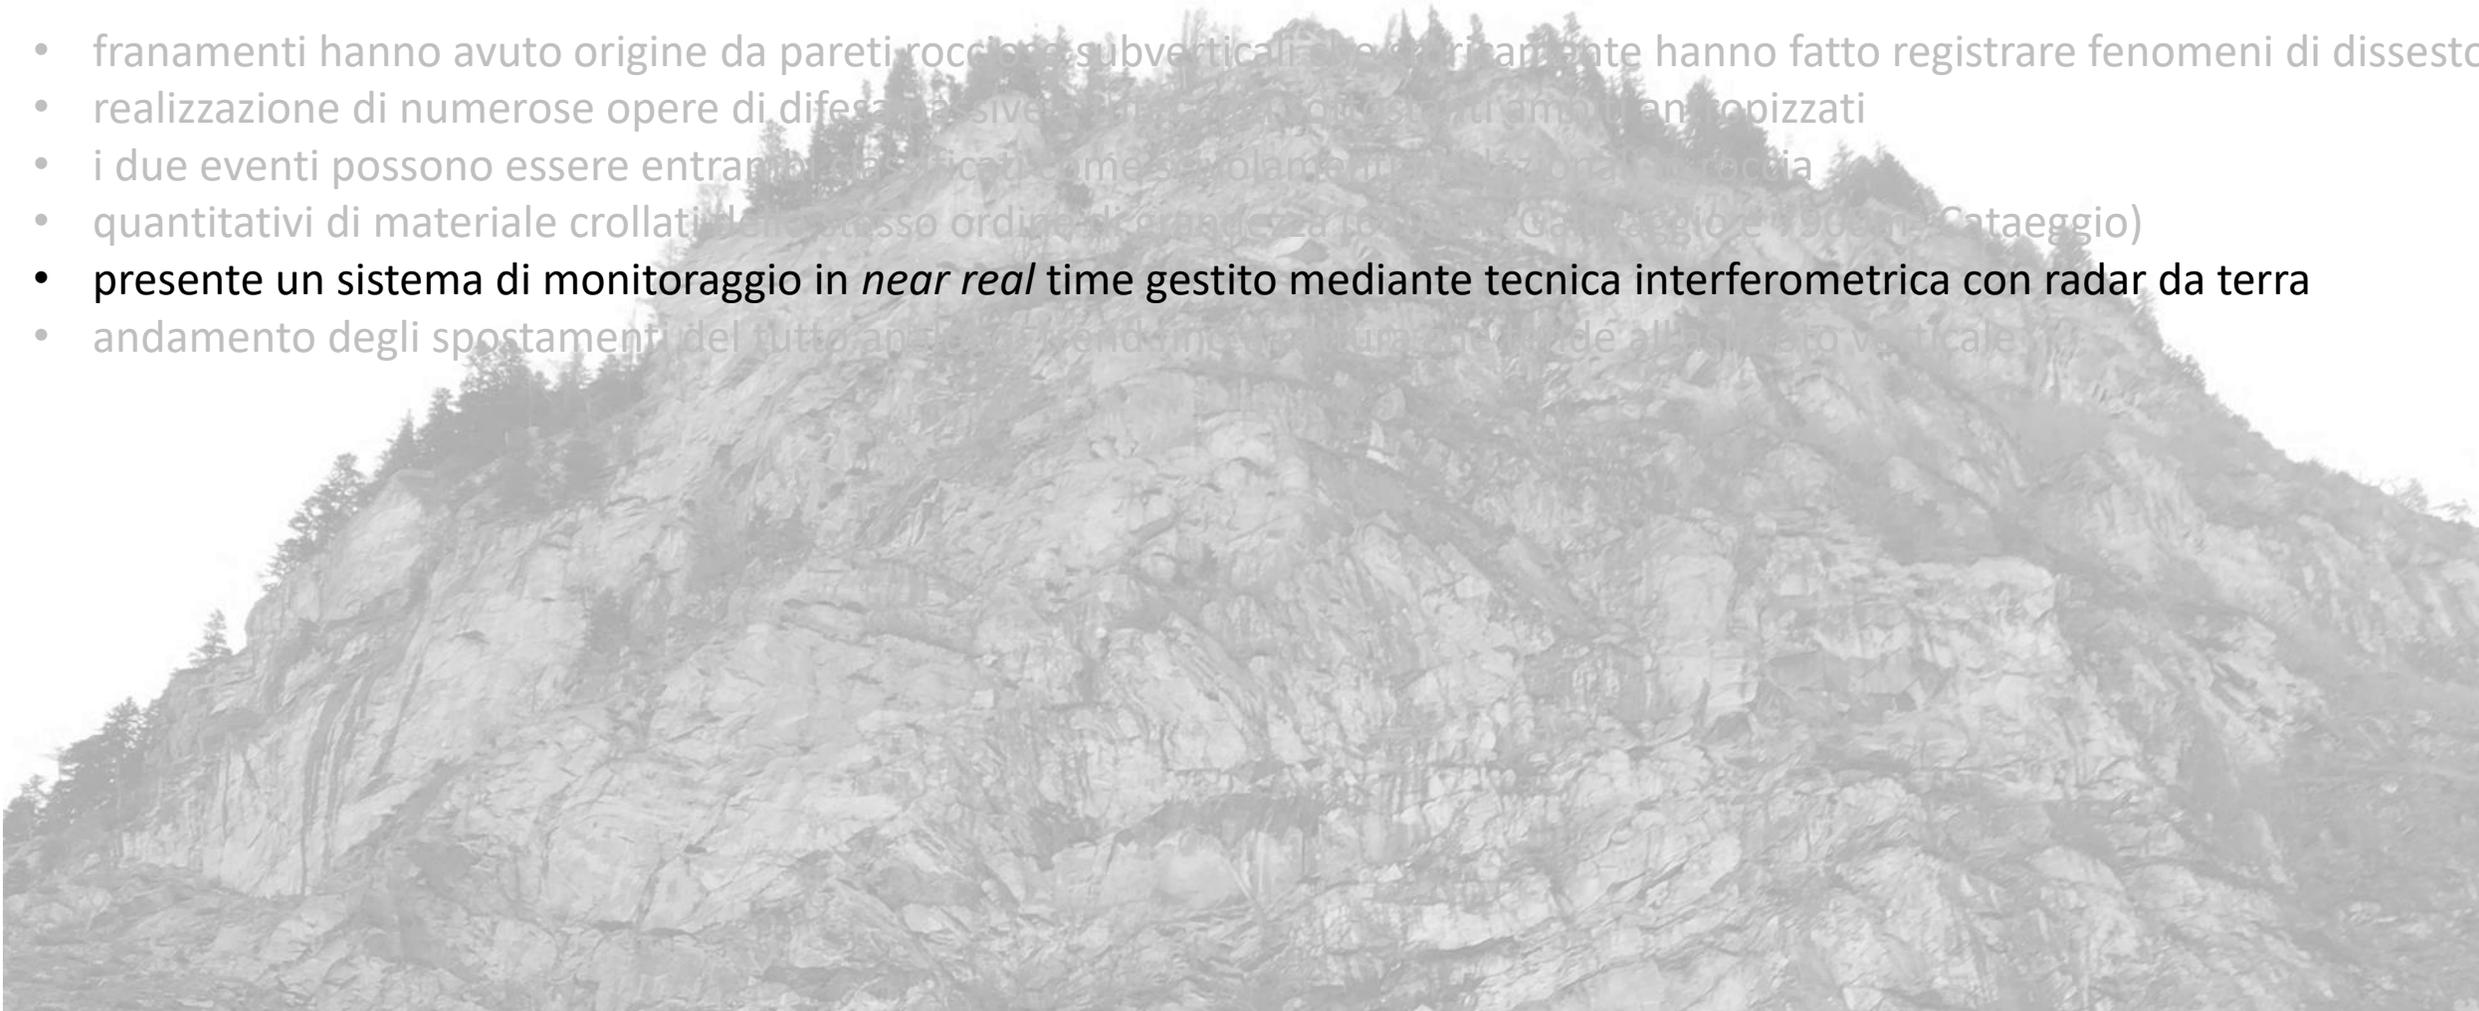
- franamenti hanno avuto origine da pareti rocciose subverticali che periodicamente hanno fatto registrare fenomeni di dissesto
- realizzazione di numerose opere di difesa passive e attiva con sistemi di ancoraggio e parapetti
- i due eventi possono essere entrambi classificati come scivolamenti di tipo zonale (roccia)
- quantitativi di materiale crollati di un ordine di grandezza pari a (Gallivaggio e Cataeggio)
- **presente un sistema di monitoraggio in *near real* time gestito mediante tecnica interferometrica con radar da terra**
- andamento degli spostamenti del tutto analogo (rendimento di un campione di roccia verticale)

- franamenti hanno avuto origine da pareti rocciose subverticali che originariamente hanno fatto registrare fenomeni di dissesto
- realizzazione di numerose opere di difesa passive e attiva con dispositivi di tipo antropizzati
- i due eventi possono essere entrambi classificati come svolamenti di tipo zonale (roccia)
- quantitativi di materiale crollati dello stesso ordine di grandezza (oltre 100.000 m<sup>3</sup> a Gallivaggio e 79000 m<sup>3</sup> a Cataeggio)
- presente un sistema di monitoraggio in *near real time* (gestito in media da circa 100 sensori geomeccanici e 20 radar da terra)
- andamento degli spostamenti del tutto analogo: trend fino a rottura che tende all'asintoto verticale

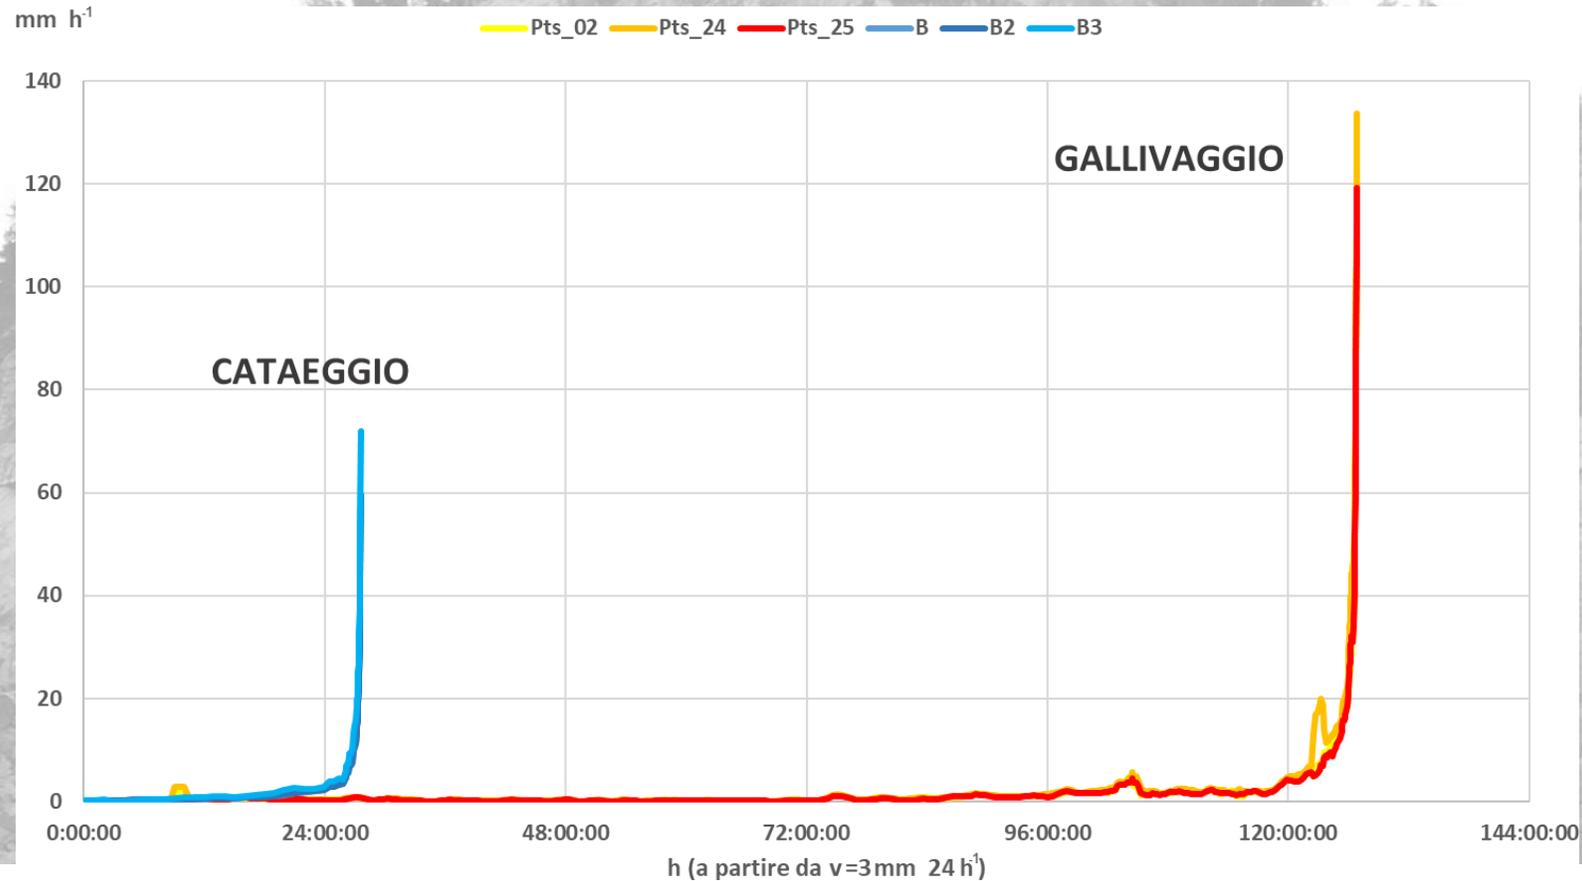
- andamento analogo ma con tempistiche e valori differenti delle curve delle velocità medie orarie precedenti la rottura (27 ore per Cataeggio contro 126 per Gallivaggio)
