# Il monitoraggio, con finalità d'allertamento, delle pareti rocciose: una sfida impegnativa

**ARPA** LOMBARDIA

Centro Monitoraggio Geologico

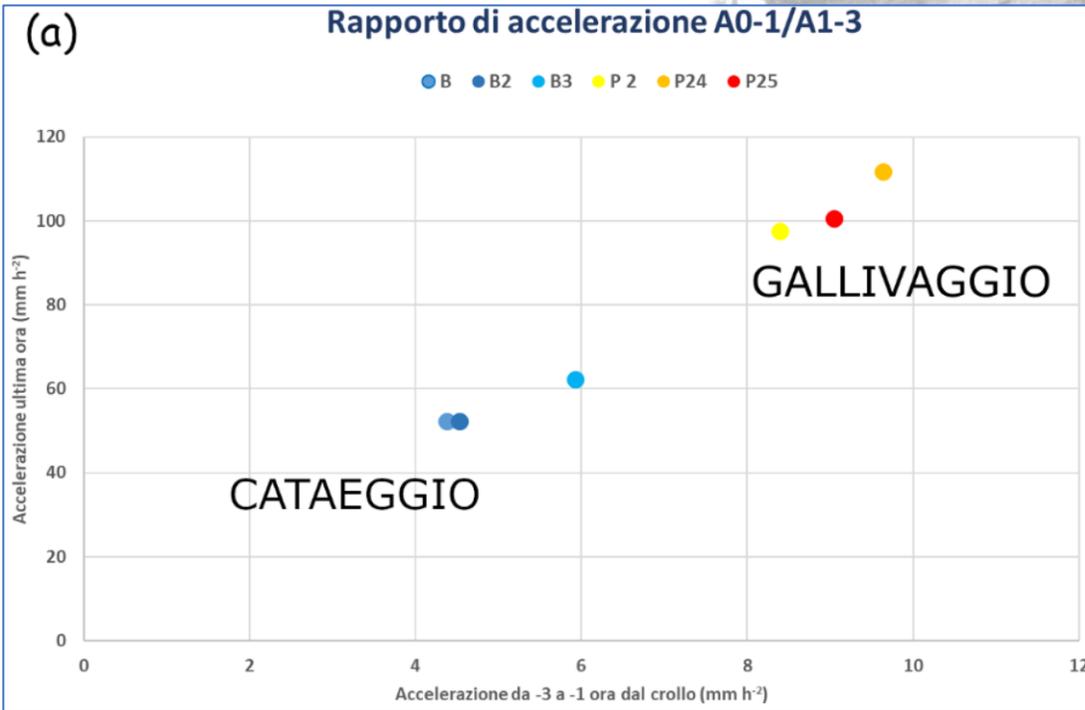
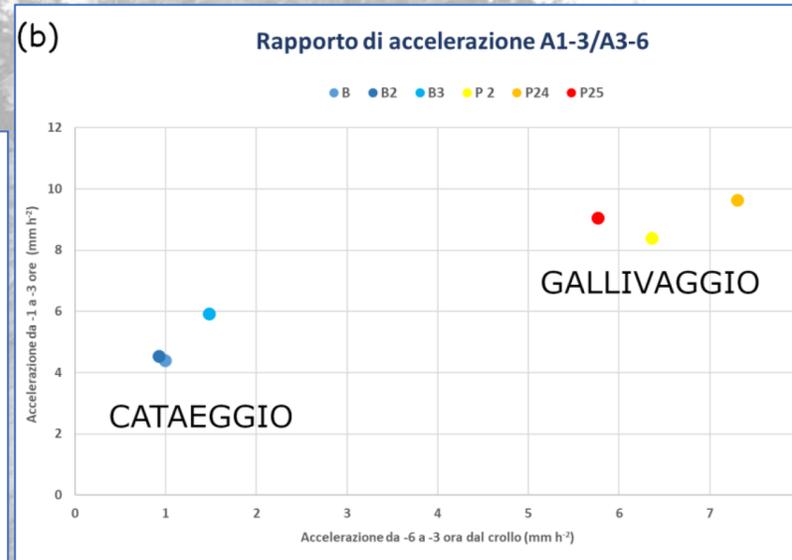
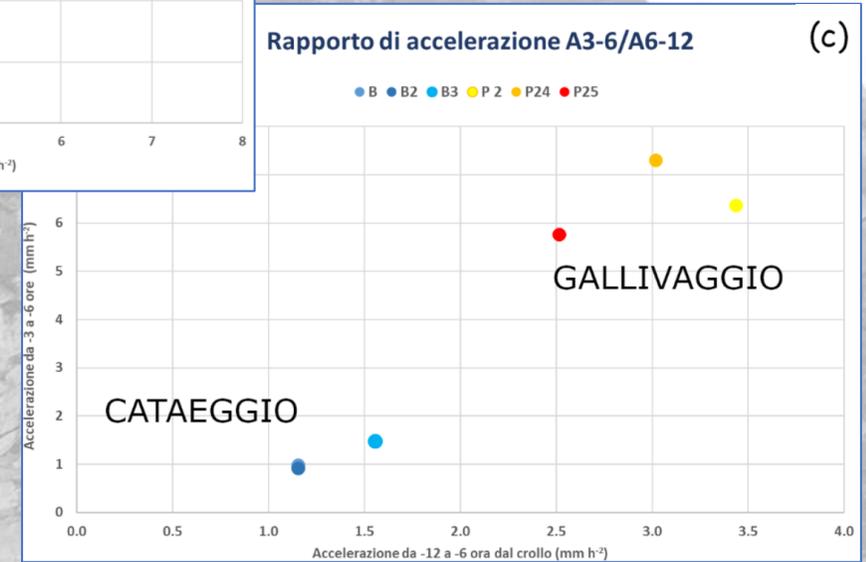
- rapporti fra le accelerazioni (R) assumono valore costante ( $R \approx 11$ ) solo nel caso (a) mentre evidenziano elevata variabilità negli altri intervalli.

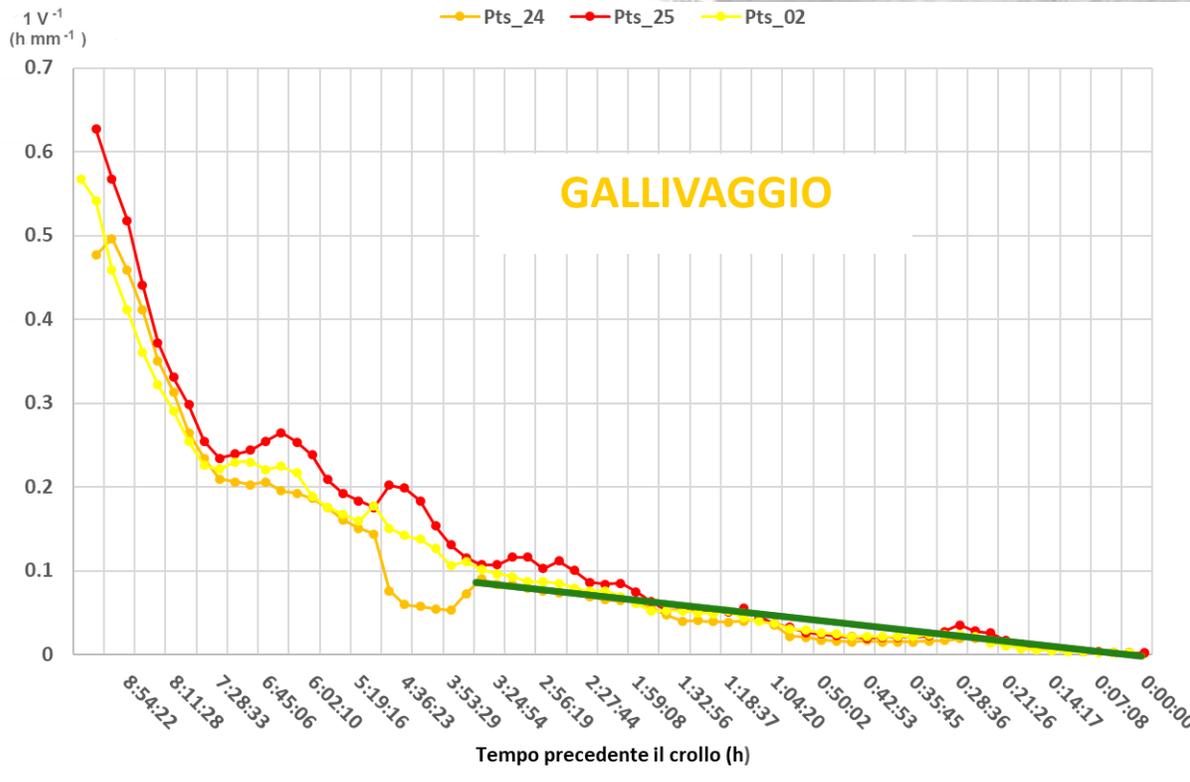
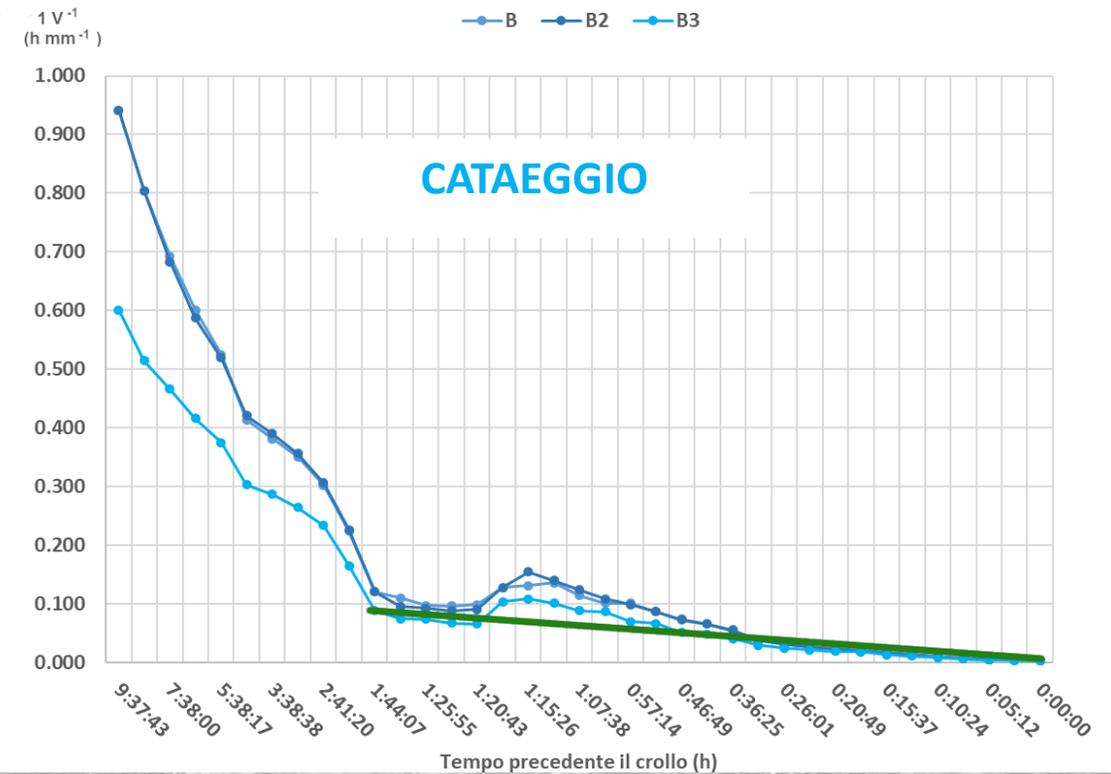
- le classiche curve dell'inverso della velocità, mostrano che i dati di Gallivaggio evidenziano una tendenza che sin da almeno 4 ore prima del franamento **converge verso una retta**, mentre per Cataeggio la convergenza dei punti avviene in un circa 1 h e 40 min dal franamento
