# Rapporto sulle criticità ambientali e il principio di precauzione nella legge 152/2006

**ISPRA**  
Istituto Superiore per la Protezione  
e la Ricerca Ambientale

ISPRA, Rapporti 329/2020

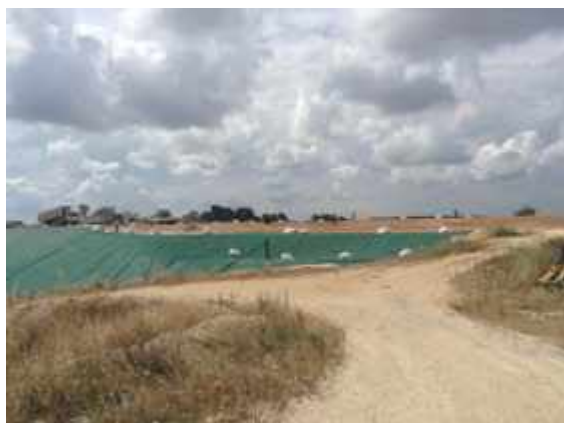
**Figura 8. Vista della discarica nel 2018**

Il sito in oggetto è una discarica destinata allo smaltimento di rifiuti non pericolosi, in particolare rifiuti solidi urbani, non più in esercizio dal 2014, data in cui l'autorità competente (Regione Puglia) ha sospeso i conferimenti di rifiuti a seguito dell'accertamento di un fenomeno di potenziale inquinamento della falda e di ripetute violazioni dell'AIA. La discarica è posta all'interno di una ex area di cava di pietra calcarea ed è suddivisa in tre lotti adiacenti: due lotti avevano già esaurito la propria capacità di stoccaggio prima della chiusura della discarica, mentre il terzo aveva ancora volumetrie residue al momento della revoca dell'AIA.

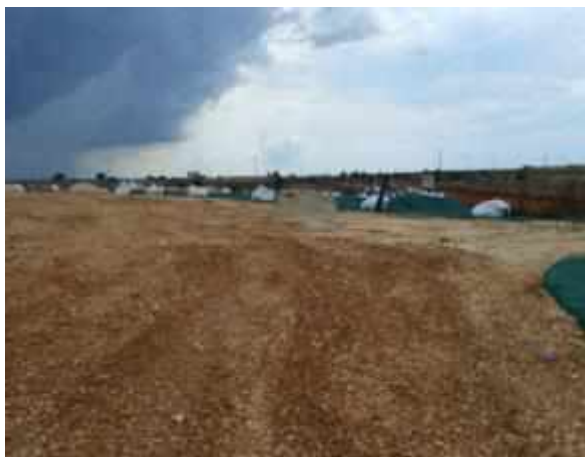
In relazione al sistema di raccolta del percolato e alla rete di captazione del biogas, sui lotti I e II erano visibili dei pozzi per la captazione del biogas, non collegati ad un sistema di raccolta ed invio in torcia; Sui due lotti erano visibili 2 pozzi di emungimento del percolato preesistenti, e 4 pozzi di emungimento del percolato, di cui due sul lotto I e due sul lotto II. Sul lotto III risultavano

visibili tre pozzi di captazione del percolato di nuova realizzazione e uno preesistente funzionanti

*Figura 12. Il corpo rifiuti dei lotti I e II*

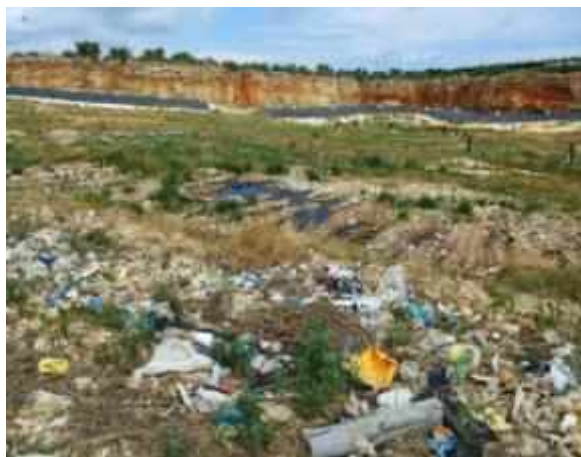
*Figura 13. Il corpo rifiuti del lotto III*

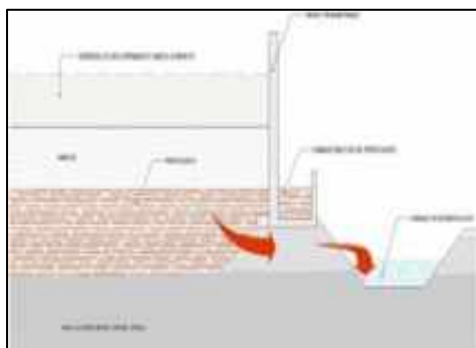
Nel 2018 le acque superficiali dei canali di bonifica perimetrali rispetto all'area di discarica, sono state analizzate rispetto ai parametri previsti nell'Allegato 1 del D.M. 56/2009, e sono emersi valori non conformi di Cr tot, Ni, Pb, Azoto ammoniacale, COD e BOD5. Questi valori, correlabili con quelli misurati in alcuni rifiuti abbancati in discarica, sono stati la prova della miscelazione delle acque superficiali dei canali irrigui con il percolato che fuoriesce dal sito di discarica, che è ormai diventato il problema distintivo dell'impianto. Il sistema di raccolta perimetrale si è rivelato inefficace nell'intercettare tutto il percolato che si produce e che si disperde nei canali e nei terreni limitrofi, poiché, come è stato appurato grazie all'esecuzione di indagini geologiche, i litotipi argillosi e limo argillosi superficiali, presenti alla base della discarica, lateralmente ad essa e fino al tetto dell'acquifero sabbioso, impediscono il deflusso verso il basso del percolato che trova, infine, uno sbocco laterale verso i canali di raccolta e quindi verso quelli di bonifica irrigua esterni, contaminando le sole acque superficiali.

**Figura 15. Dinamica di fuoriuscita del percolato dalla discarica**

Gli interventi di MiSE effettuati sono stati il ripristino e copertura del canale di raccolta del percolato (canale perimetrale e vasche di raccolta) e la realizzazione di una rete di raccolta percolato costituita da sistemi di emungimento verticali e di una nuova vasca di raccolta da 40 mc. Tuttavia, il sistema di raccolta, pur ripristinato, non è risultato ancora in grado di intercettare tutto il volume di percolato che si forma nella parte bassa dell'invaso e fuoriesce al di sotto del canale perimetrale, come confermato dall'esecuzione di saggi di scavo lungo il paramento interno del canale del percolato, e dall'esecuzione di pozzi di estrazione del percolato.

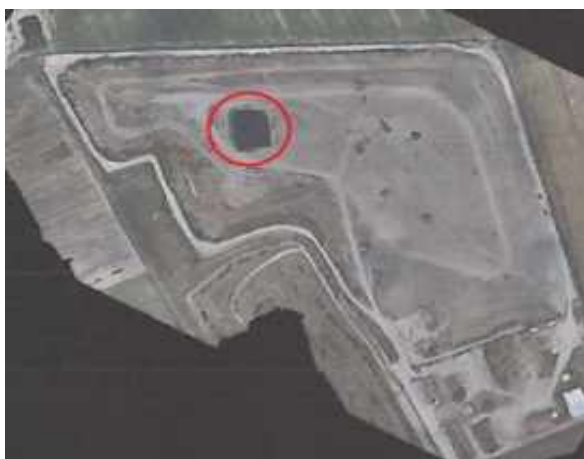
Nell'ambito di una gestione di emergenza dell'enorme quantità di percolato presente all'interno della discarica, è stato realizzato un invaso, di circa 1400 mc, impermeabile, al di sopra del corpo rifiuti, necessario per lo stoccaggio temporaneo del percolato.

Nel corso del sopralluogo è stato anche chiarito che non esiste alcuna impermeabilizzazione del fondo della discarica: dai saggi effettuati e dalle perforazioni dei pozzi per l'emungimento del percolato è stato possibile sapere che i rifiuti sono abbancati direttamente sulla barriera naturale costituita da argilla con un grado di impermeabilità accertato in sito compreso tra  $10^{-7}$  e  $10^{-8}$  m/s.

**Figura 18.** *Ortofoto del 2018 con l'invaso temporaneo realizzato sul corpo rifiuti (cerchiato in rosso)*

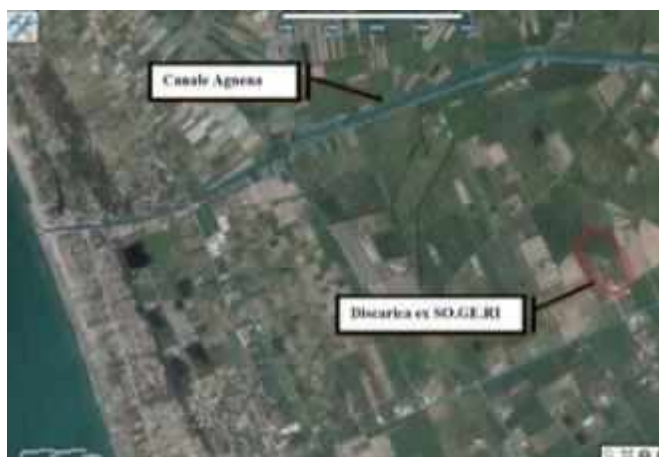
**Figura 20.** *Reticolo idrografico superficiale in adiacenza alla discarica e Canale Agnena*

I canali di bonifica esterni alla discarica recapitano le acque superficiali, miscelate alle fuoriuscite di percolato, nel corpo idrico Canale Agnena, classificato nel Piano di Tutela delle Acque della Regione Campania come corpo idrico significativo, e pertanto soggetto agli obblighi di monitoraggio e di raggiungimento degli obiettivi di qualità ai sensi della parte terza del D.lgs. 152/2006.

La fuoriuscita del percolato con immissione di sostanze fuori soglia, quali cromo totale, nichel e piombo, che concorrono all'attribuzione dello stato chimico del Canale Agnena e la continua esposizione del corpo idrico significativo a tali fenomeni costituiscono una minaccia di danno

È prevista anche l'implementazione del numero dei pozzi di captazione del percolato in numero totale pari a 20. A garanzia dell'efficacia di tali misure di prevenzione della minaccia di danno ambientale, devono essere programmati anche idonei sistemi di controllo e di monitoraggio sul bilancio idraulico del percolato, sul battente di percolato sul fondo della discarica in coerenza con il D.lgs. 36/2003 che prevede di mantenere al minimo il livello di battente di percolato in discarica, sui livelli piezometrici e della qualità delle acque sotterranee in corrispondenza dei piezometri posti a monte e a valle della discarica, sullo stato di qualità dei canali di bonifica esterni alla discarica.

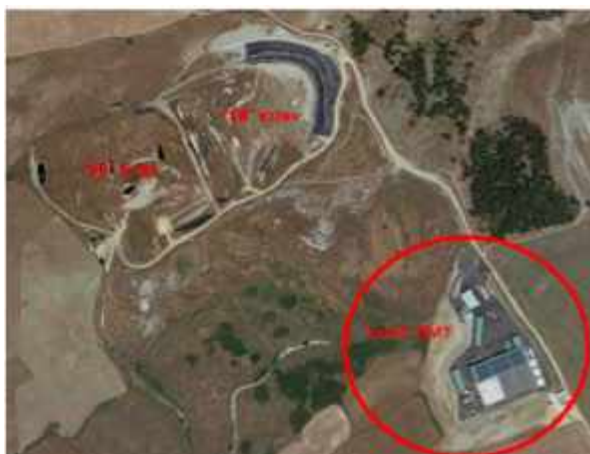
**Figura 22.** Vasche di coltivazione presenti nel sito

La problematica segnalata è connessa con un probabile sversamento di percolato riscontrato da ARPA Sicilia nel corso delle attività di controllo di propria competenza. La stessa ARPA ha eseguito negli anni degli accertamenti analitici da cui si sono riscontrati superamenti dei limiti per solfati, boro, alluminio, manganese e ferro in alcuni piezometri presenti nel sito. Mentre il superamento del limite per solfati si è ipotizzato che derivi da cause naturali (litotipi presenti nella zona), secondo Arpa i superamenti dei limiti per boro e alluminio potrebbero essere attribuiti al percolato riversato nel reticolo di valle a seguito di intensi eventi piovosi.

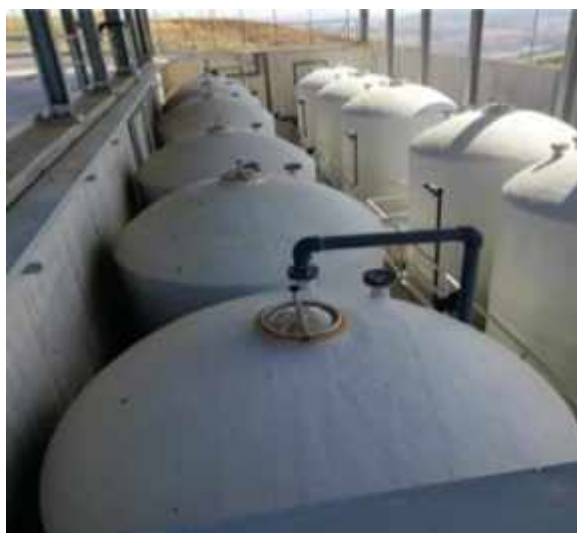
Nel corso del sopralluogo sono stati visionati le due vasche B1 e B2 e il nuovo impianto di trattamento meccanico biologico, rilevando lo stato del sito e lo stato di avanzamento di alcuni interventi previsti sulla discarica. Gli interventi riguardano principalmente la realizzazione di un ampliamento della vasca B2, la riprofilatura dei suoi versanti e la realizzazione di nuovi pozzi di raccolta del percolato collegati tramite stazione di pompaggio ai silos presenti nell'area del TMB.

**Figura 25. Silos di stoccaggio del percolato**

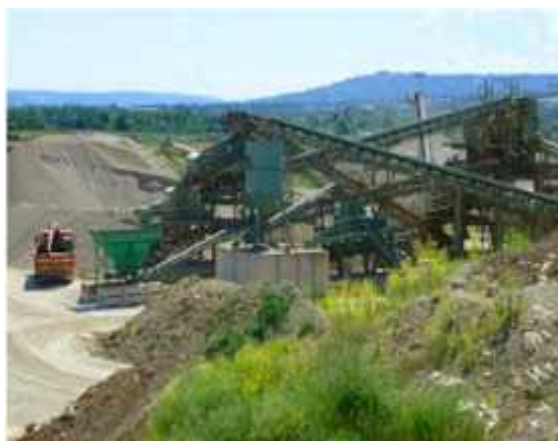
**Figura 29. Uno dei siti in oggetto**

Nel territorio del Comune di Graffignano in provincia di Viterbo è stata accertata dagli organi di Polizia la presenza di attività di smaltimento illecito di rifiuti in tre siti adibiti ad attività estrattiva di cui uno ancora in esercizio. La vicenda è risultata legata a quella più ampia di un traffico di rifiuti che ha avuto il proprio fulcro in un impianto situato nel Nord Italia, da cui un flusso di rifiuti è stato inviato illecitamente in un sito autorizzato in forma semplificata ad eseguire attività di messa in riserva (R13) di inerti, fanghi e altri rifiuti non pericolosi ai fini del successivo invio ad altri stabilimenti per il recupero (R5) (produzione di materie prime secondarie per l'edilizia), ma non a effettuare operazioni di deposito/interramento di rifiuti sul suolo. Dagli accertamenti svolti dalla

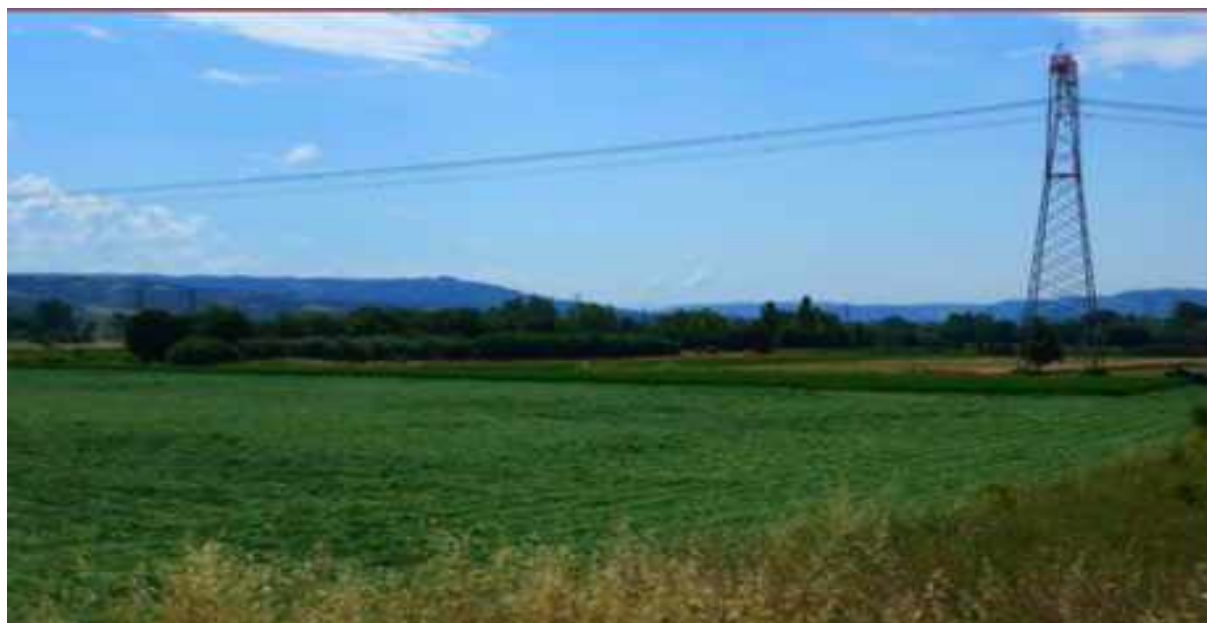
**Figura 30. Area agricola in corrispondenza del sito A1**

Dalla visione dei luoghi è stato possibile verificare che alla data del sopralluogo le suddette aree interessate da attività non autorizzate di deposito e interrimento rifiuti sono coperte da vegetazione e da campi coltivati. I rifiuti non sono pertanto più visibili in quanto interrati a diverse profondità. Le aree inoltre si trovano in un territorio fluviale in parte a rischio di esondazioni e caratterizzato dalla presenza di una falda acquifera di ridotta profondità. Come è stato possibile verificare, i rifiuti sono stati smaltiti nei suoli senza autorizzazione per diversi anni e senza mai essere rimossi; questo potrebbe aver quindi causato anche fenomeni di diffusione delle sostanze presenti nei rifiuti, sino a raggiungere il vicino corpo idrico superficiale (fiume Tevere).

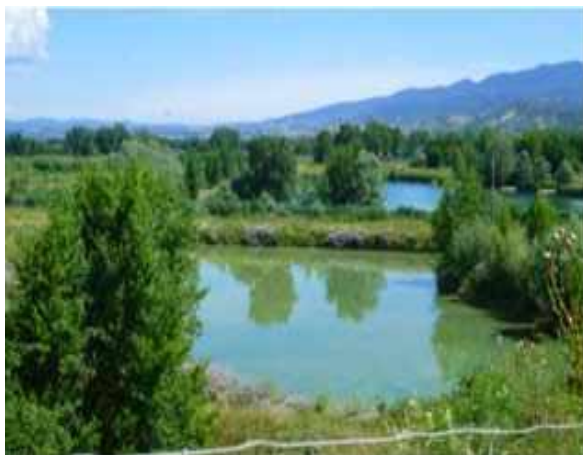
**Figura 31.** *Laghetto di cava ubicati all'esterno del sito A2*

La presenza dei rifiuti nel suolo e il fenomeno di diffusione costituiscono il principale elemento di criticità ambientale e una potenziale fonte di impatto ambientale sia per il suolo e sottosuolo sia per il fiume adiacente l'area interessata.

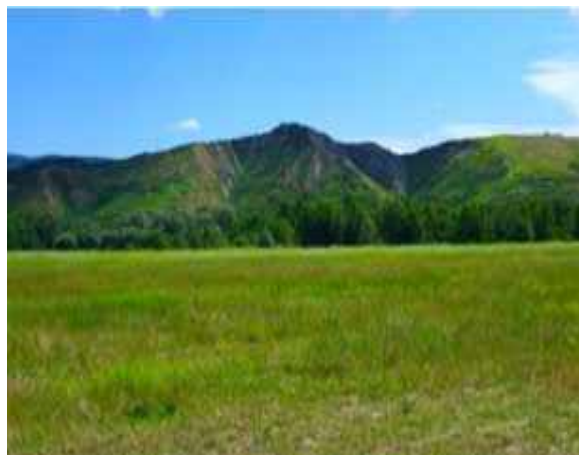
**Figura 32.** *area pianeggiante in corrispondenza del sito A3*

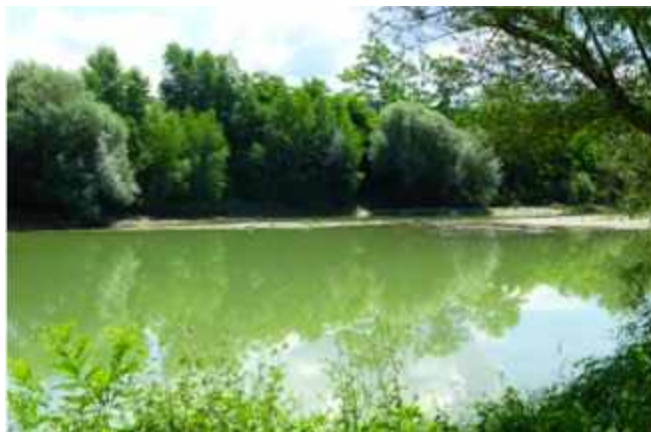
La procedura di bonifica potrà permettere di individuare e di quantificare le sostanze presenti nei rifiuti e nelle acque sotterranee e di acquisire elementi utili a valutare se tali sostanze siano correlabili anche con il peggioramento dello stato di qualità chimico e/o ecologico del fiume Tevere che è stato riscontrato nel 2009 e nel 2010. Dal sopralluogo effettuato infatti è emerso che esiste un elevato grado di esposizione del bersaglio (fiume) rispetto alla fonte (rifiuti interrati) dovuto alla prossimità del bersaglio rispetto ai siti e all'esistenza i fenomeni di inondazione nelle aree interessate.

*Figura 33. Tratto di fiume Tevere in prossimità dei siti*

Per comprendere meglio l'entità dell'impatto inoltre è necessario non solo rilevare la presenza di eventuali sostanze inquinanti ma anche le loro caratteristiche e pertanto risulta necessario acquisire ulteriori elementi conoscitivi attraverso la caratterizzazione dei rifiuti interrati per verificarne le caratteristiche di pericolo e le attuali capacità di rilascio di sostanze inquinanti.

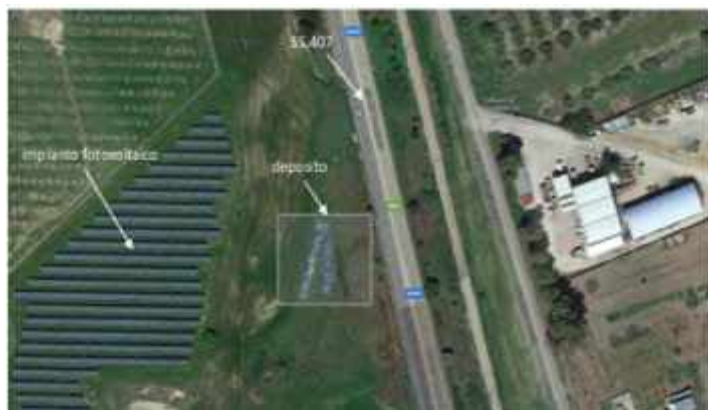
**Figura 35. Il sito di stoccaggio**

Il sito in oggetto è ubicato lungo la strada statale SS 407 in località Contrada Finocchio nel Comune di Ferrandina (MT) ed è rappresentato da una porzione di terreno circondata da terreni agricoli di proprietà privata su cui è stato creato un deposito “temporaneo” di rifiuti contenenti amianto.

smantellato in poco tempo; una lunga vicenda amministrativa ha di fatto bloccato il suo smantellamento e ha cristallizzato la situazione per circa 10 anni. La problematica segnalata pertanto è costituita sia dalla presenza di un deposito di rifiuti impropriamente definito temporaneo in area non destinata a tale uso, sia dal probabile deterioramento che i big bags ivi presenti possono avere subito a causa del trascorrere del tempo con conseguente spargimento del materiale pericoloso ivi contenuto nel terreno circostante.

Le azioni conseguenti alle valutazioni sopra riportate sono riconducibili principalmente alla necessità di rimuovere i rifiuti nel più breve tempo possibile e di effettuare un'attività di caratterizzazione del terreno. Le azioni proposte hanno quindi la finalità di interrompere il processo di degrado in atto risolvendo quanto prima le problematiche di tipo burocratico e privilegiando gli aspetti correlati alla tutela dell'ambiente e della salute pubblica. La caratterizzazione del terreno risulta indispensabile per comprendere se la situazione sopra descritta ha comportato una contaminazione del terreno sottostante e, in caso affermativo, per definirne l'entità.

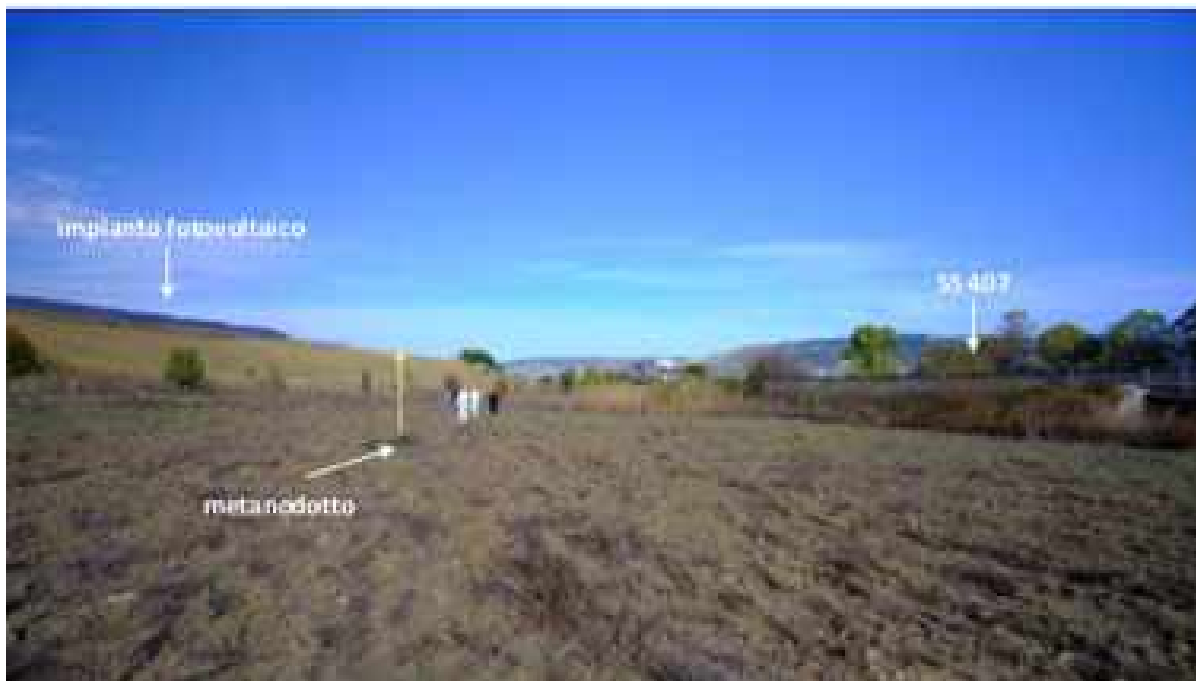
**Figura 36. L'area circostante il deposito**

Nel novembre del 2019 quindi ISPRA E ARPAB si sono recati sul luogo rilevando lo stato dei luoghi: il deposito era circondato da terreni agricoli di proprietà privata adiacenti a un parco fotovoltaico e alla Strada statale Basentana SS407. Nell'area, inoltre, era presente un metanodotto SNAM. Il deposito era recintato e chiuso lungo tutto il perimetro, senza alcun punto di accesso, con cartelli indicanti la presenza di amianto. All'interno del recinto, secondo quanto rilevato dagli atti e come confermato dai rappresentanti del Comune di Ferrandina, al momento del sopralluogo erano presenti 97 big bags di rifiuti contenenti amianto (CER 170503\*). I big bags erano coperti da teli di polietilene lesionati in diversi punti: questa tipologia di copertura presenta pertanto delle discontinuità e un grado di protezione dei rifiuti ridotto a causa del degrado dovuto all'azione del tempo e degli agenti atmosferici. Da un big bag lesionato sono visibili frammenti del rifiuto stoccato.

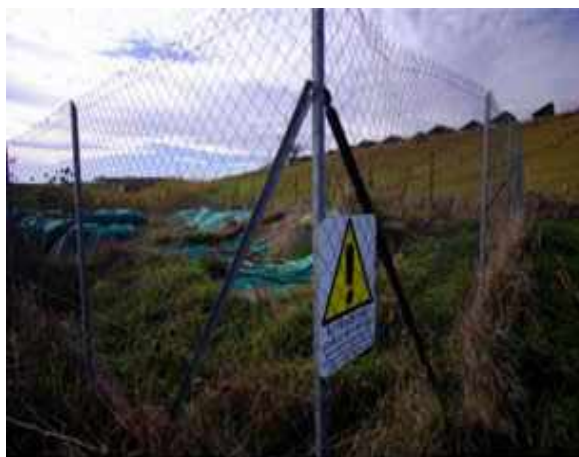
**Figura 38. Uno dei cartelli di pericolo posti lungo la recinzione**

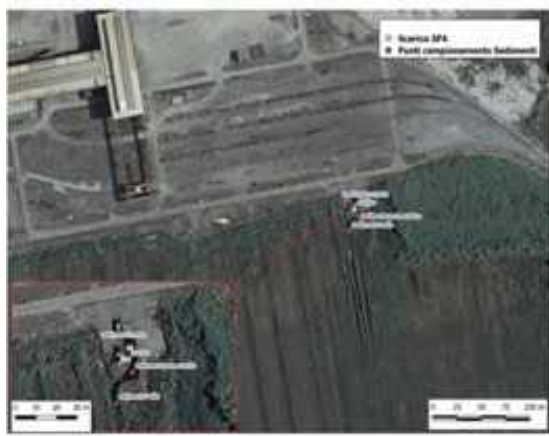
**Figura 42. Ubicazione scarico SF4 e dei punti di campionamento sedimenti**

Il sito in oggetto è un'area industriale dove opera l'installazione siderurgica JSW Steel Italy Piombino (ex AFERPI S.p.A.), che è stata interessata da sversamento di idrocarburi su corpo idrico ricettore (fossa campereccia) dello scarico idrico denominato SF4 (Fogna 6). Tale sversamento è stato accertato da ARPAT nell'ambito di una visita ispettiva AIA (Autorizzazione Integrata Ambientale) durante la quale ha rilevato a valle dello scarico suddetto anche la presenza di panne galleggianti.

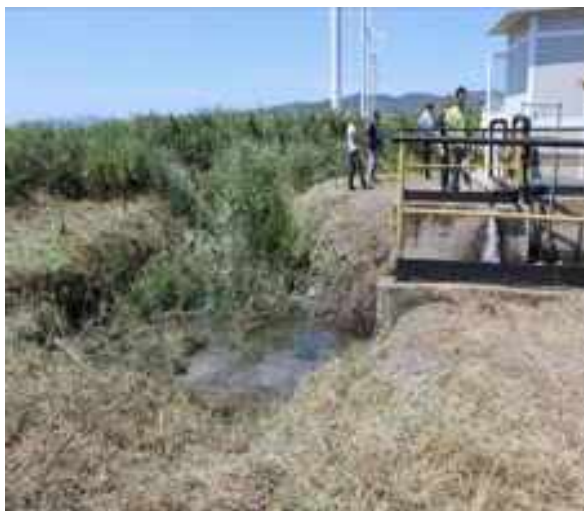
**Figura 43. Fossa campereccia presso scarico SF4**

A prescindere dai procedimenti attivabili, è stata segnalata la necessità di un intervento sui luoghi direttamente interessati dallo sversamento di idrocarburi mediante asportazione di uno spessore di sedimento di circa 30 cm nell'intorno dello scarico SF4.

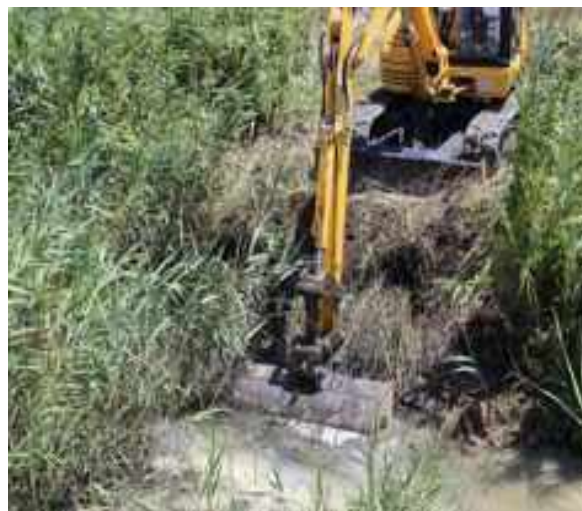
**Figura 44. Modalità prelievo sedimento**

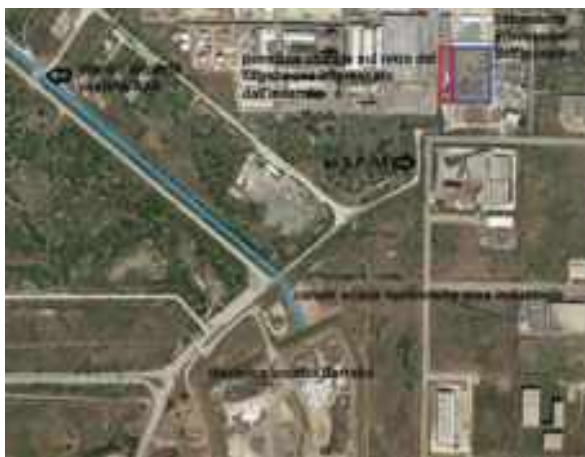
Il sito in oggetto è un'area industriale posta all'interno del sito di interesse nazionale di Porto Torres (SS) interessata da incendio avuto origine nei pressi di un capannone della ditta Inversol ove erano stoccati fusti di solventi e vernici. Le aree del capannone incendiato e le pertinenze immediatamente perimetrali, comprendenti le cisterne incendiate e stoccate all'esterno, sono state sottoposte a sequestro dall'Autorità Giudiziaria. L'incendio ha interessato un capannone industriale ubicato nel comune di Porto Torres, ospitante le attività delle società INVERSOL Italia S.r.l. e È AMBIENTE S.r.l., operanti rispettivamente nel settore della gestione di formulati e coloranti per combustibili e nello stoccaggio e trattamento di rifiuti speciali.

**Figura 47. Area Industriale interessata dall'incendio**

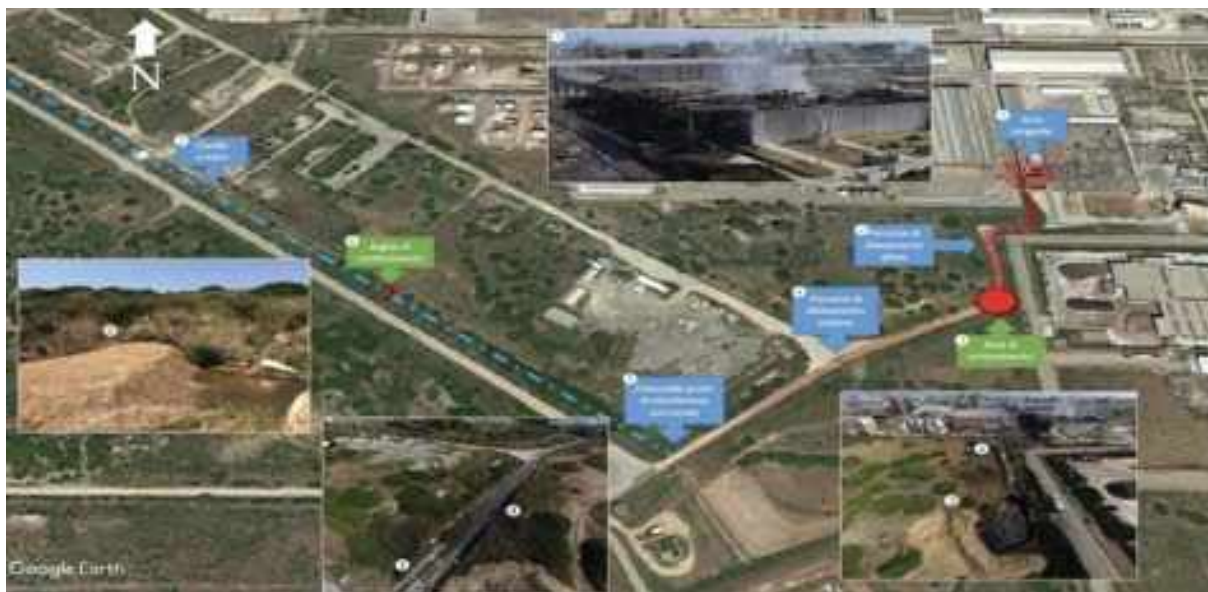
**Figura 49. Quadro d'insieme evento e interventi d'emergenza**

In particolare è emerso che in un'area ubicata nei pressi del capannone incendiato, verso il confine dell'impianto VERSALIS, risultavano evidenti segni di contaminazione del terreno non essendo in corso operazioni di messa in sicurezza o misure di prevenzione; nell'area di proprietà SYNDIAL adiacente il capannone incendiato (Inversol/È Ambiente) erano in corso operazioni di rimozione del terreno superficiale contaminato; sulla strada e sui bordi della strada ex provinciale ubicato a valle dell'argine realizzato per il contenimento delle acque di spegnimento risultavano evidenti segni di contaminazione del terreno e non erano in corso operazioni di messa in sicurezza o misure di prevenzione.

Nessuna misura di messa in sicurezza / prevenzione risultava essere stata adottata nell'area sottoposta a sequestro da parte dell'Autorità Giudiziaria e sulla strada e sui bordi della strada ex S.P. 34.

- La necessità di aggottare nel più breve tempo possibile le acque contenute nel tratto di canale di drenaggio delle acque meteoriche;
- la necessità di realizzare arginature atte a contenere (e successivamente a gestire) i rifiuti liquidi potenzialmente generabili dal dilavamento delle aree interne al capannone incendiato a seguito di eventi meteorici;
- la necessità di attuare misure di messa in sicurezza/prevenzione su tutte le aree interessate dalla contaminazione derivante dall'incendio verificatosi il 27/07/2019 e dalle operazioni di spegnimento dello stesso; fermo restando che, nelle more della tempestiva messa in opera delle suddette misure, di realizzare arginature atte ad evitare possibili nuovi fenomeni di migrazione della contaminazione a seguito del dilavamento delle aree contaminate conseguente ad eventi meteorici.

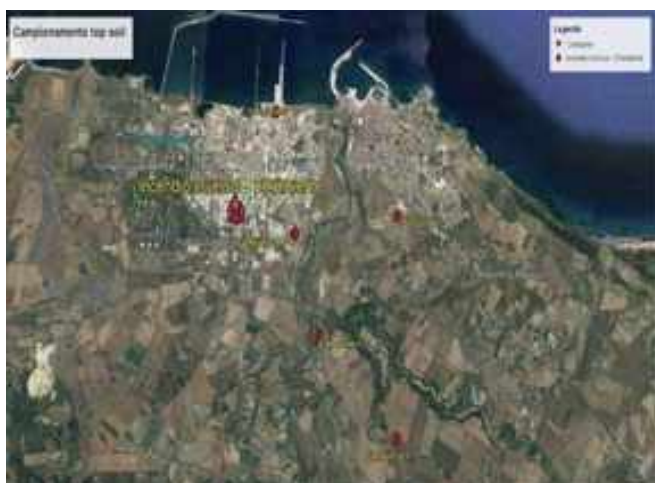
Ad esito delle attività di campionamento ed analisi effettuate da ARPA Sardegna a partire dal 27 luglio 2019 è emersa la presenza di composti idrocarburi alifatici, aromatici e clorurati nella matrice suolo e nelle acque contenute nel tratto di un canale di drenaggio delle acque meteoriche.

**Figura 50. Ubicazione punti prelievo top soil di ARPA Sardegna**

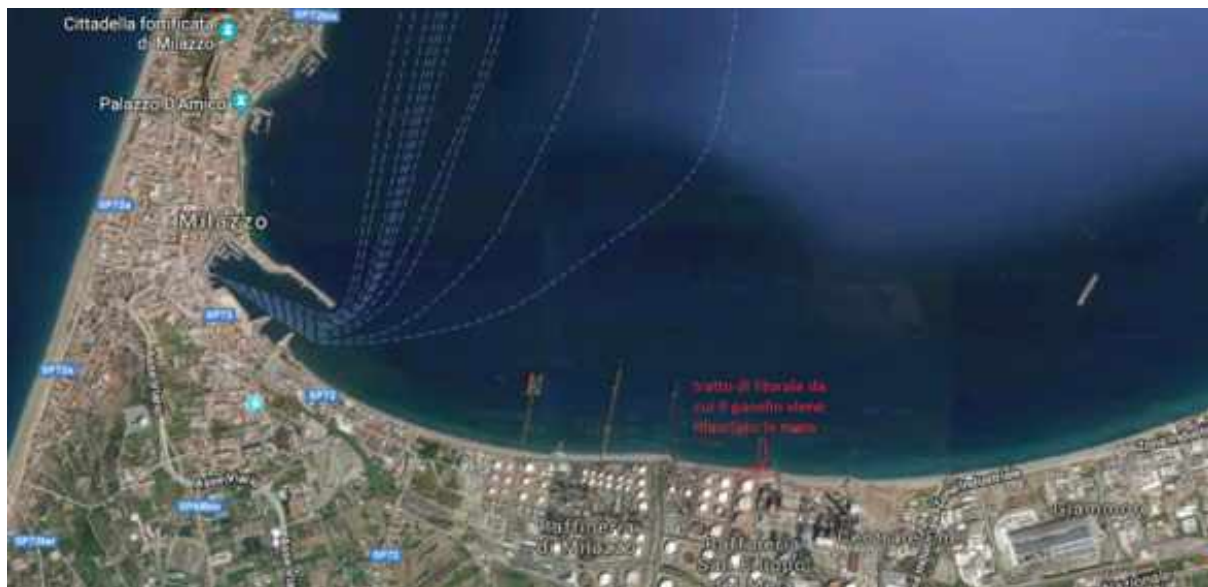
Il sito in oggetto è una zona industriale ubicata all'interno dell'Area ad Elevato Rischio di Crisi Ambientale (AERCA) del Comprensorio del Mela tra i comuni di Milazzo e San Filippo del Mela (ME) dove nel mese di febbraio 2018 è stata segnalata presenza di prodotto petrolifero nella rada di Milazzo, la cui origine in principio era incognita al punto che si è ipotizzato il rilascio da parte di qualche nave cisterna di passaggio nell'area.

**Figura 52. Rada di Milazzo: Zona di rilascio in mare del prodotto fuoriuscito dal serbatoio**

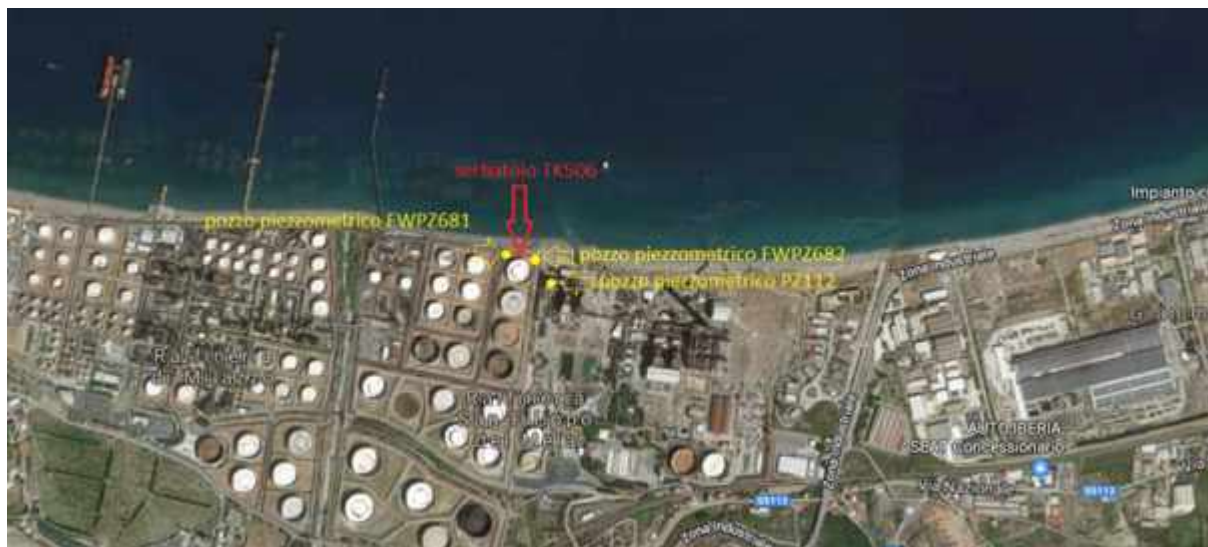
A valle del provvedimento di diffida, il personale della CTE comunicava di aver rilevato, in corrispondenza di un pozzetto piezometrico denominato PZ112, una consistente presenza di gasolio galleggiante sull'acqua di falda. Un'analoga e susseguente verifica della situazione nei pozzetti piezometrici situati all'interno del parco serbatoi della Raffineria "RM" ha permesso di rilevare la

presenza di gasolio anche in due pozzetti (denominati FWPZ682 e FWPZ681) posizionati immediatamente a nord del serbatoio TK 506 della capacità di 100.000 tonnellate, contenente gasolio.

**Figura 53. Ubicazione del serbatoio “TK 506” della Raffineria “RM” e dei tre pozzi piezometrici dove è stato rilevato il gasolio surnatante**

I responsabili della Raffineria “RM” sono stati oggetto di un provvedimento di diffida per l’adozione urgente di ogni misura utile a eliminare le cause dello sversamento. Tali misure, sono consistite in:

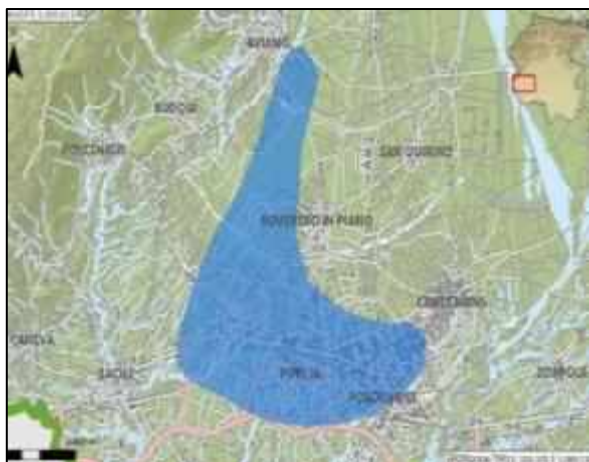
**Figura 56. Corpo idrico sotterraneo P03B interessato dalla contaminazione da solventi clorurati (fonte: Schede sintetiche del PRTA 2018)**

La minaccia di danno ambientale deve essere oggetto di misure di prevenzione, cioè, devono essere assicurati da parte dei responsabili, interventi sulle sorgenti secondarie del sito ex INFA e delle zone circostanti. Tali interventi dovranno essere realizzati, in primo luogo, nell'ambito del nuovo progetto di bonifica del 2018 (finalizzato anche ad evitare ulteriori fenomeni di diffusione dell'inquinamento nella falda profonda). Attualmente, sono in fase di presentazione e progettazione nuovi interventi di MISO con l'obiettivo di ridurre il flusso delle acque contaminate verso la falda profonda.

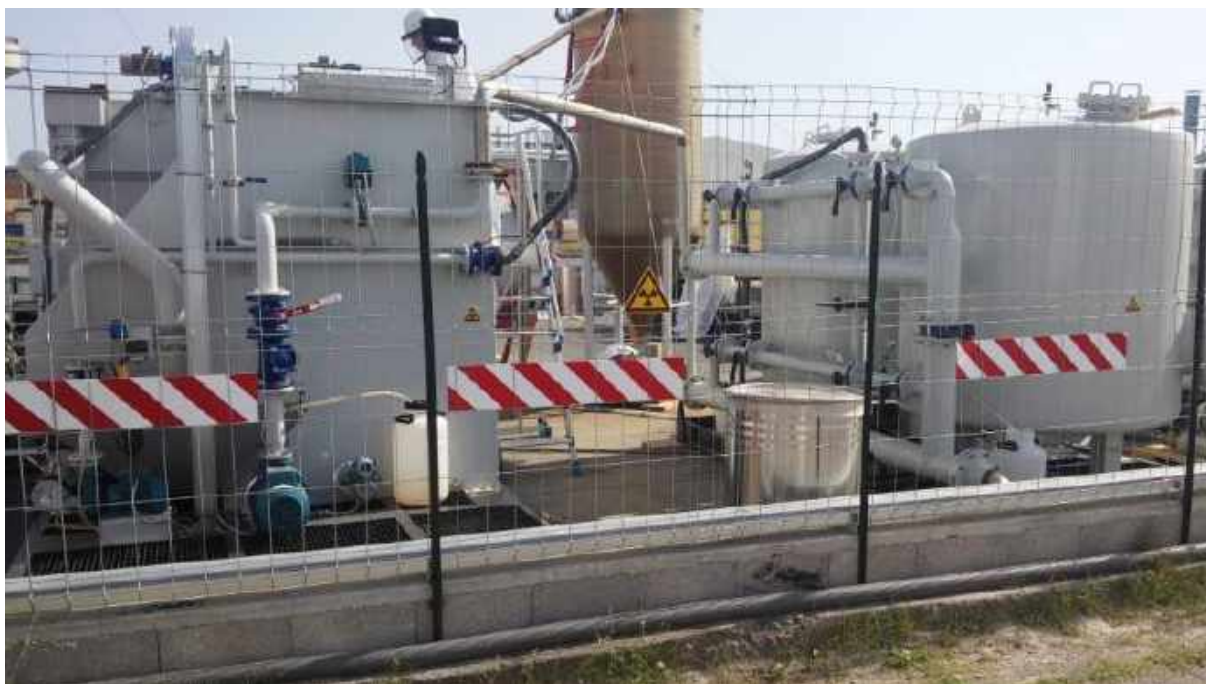
*Figura 59. L'impianto di trattamento in loco delle acque provenienti dai pozzi di drenaggio dell'impianto ITREC*

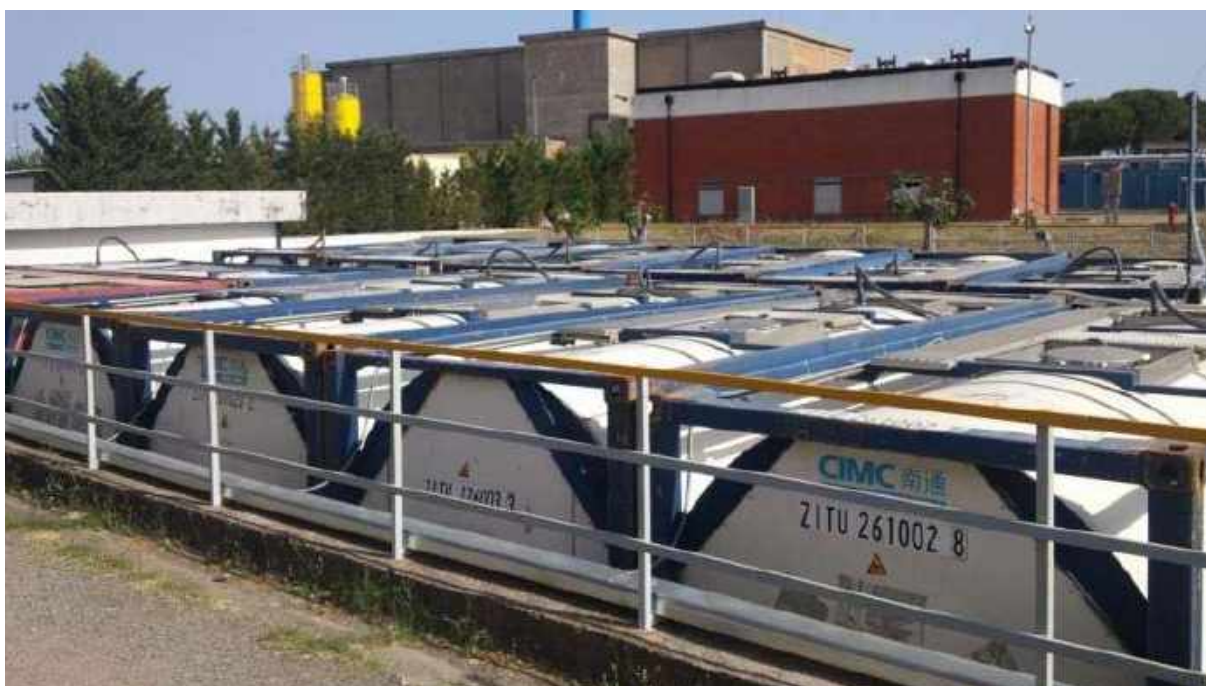
*Figura 60. I serbatoi di accumulo in testa all'impianto di trattamento delle acque di falda emunte dai pozzi dell'impianto ITREC.*

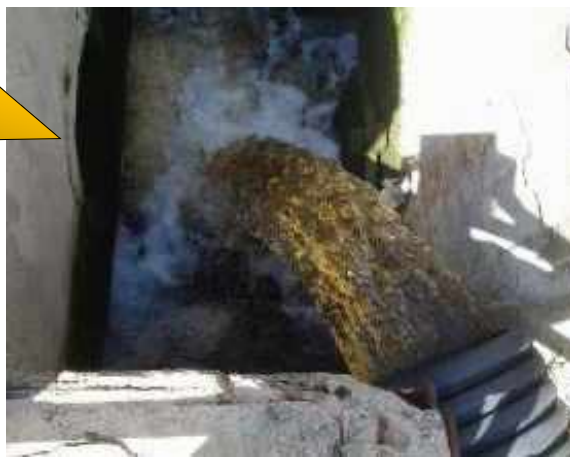
che in uscita, ma è anche carente di attività manutentiva con una quasi completa omissione di riparazioni e sostituzioni delle parti ammalorate, con il conseguente dimezzamento della capacità depurativa originaria.

**Figura 66. Il pozzetto finale di scarico a mare con la condotta di recapito del refluo depurato**

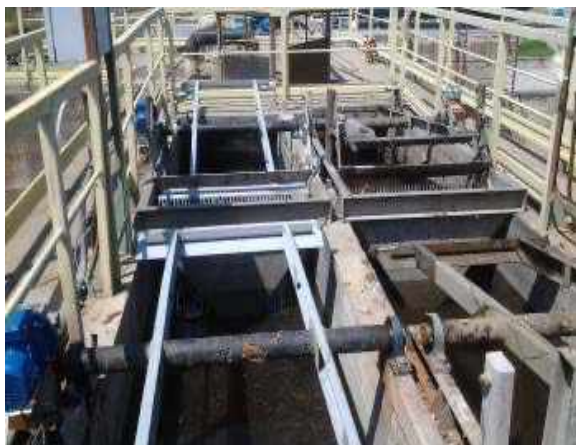
- rimessa in esercizio delle due linee di grigliatura (grigliatura grossolana e medio fine) e ripulitura delle spazzole;
- ripristino dell'integrità strutturale e funzionale del bacino combinato lato mare, i cui anelli divisorii sono apparsi ripristinati;
- sostituzione delle tubazioni di insufflazione aria danneggiate nella sezione di ossidazione;
- manutenzione delle tubazioni erose e arrugginite nelle vasche di ri-aerazione, nonché riparazione e rimessa in esercizio del compressore d'aria per l'insufflazione;
- allestimento dei ponteggi e presenza dei macchinari per i lavori di adeguamento ed attivazione della seconda linea di depurazione che dovrebbe lavorare in parallelo a quella esistente.

**Figura 67. Vasche di grigliatura.**

- installazione di misuratori di portata del refluo in ingresso ed in uscita dall'impianto;
- installazione di un pozzetto di ingresso del refluo in impianto dotato di auto-campionatori;
- installazione di analizzatori in continuo nel pozzetto di mandata allo scarico finale del refluo depurato.

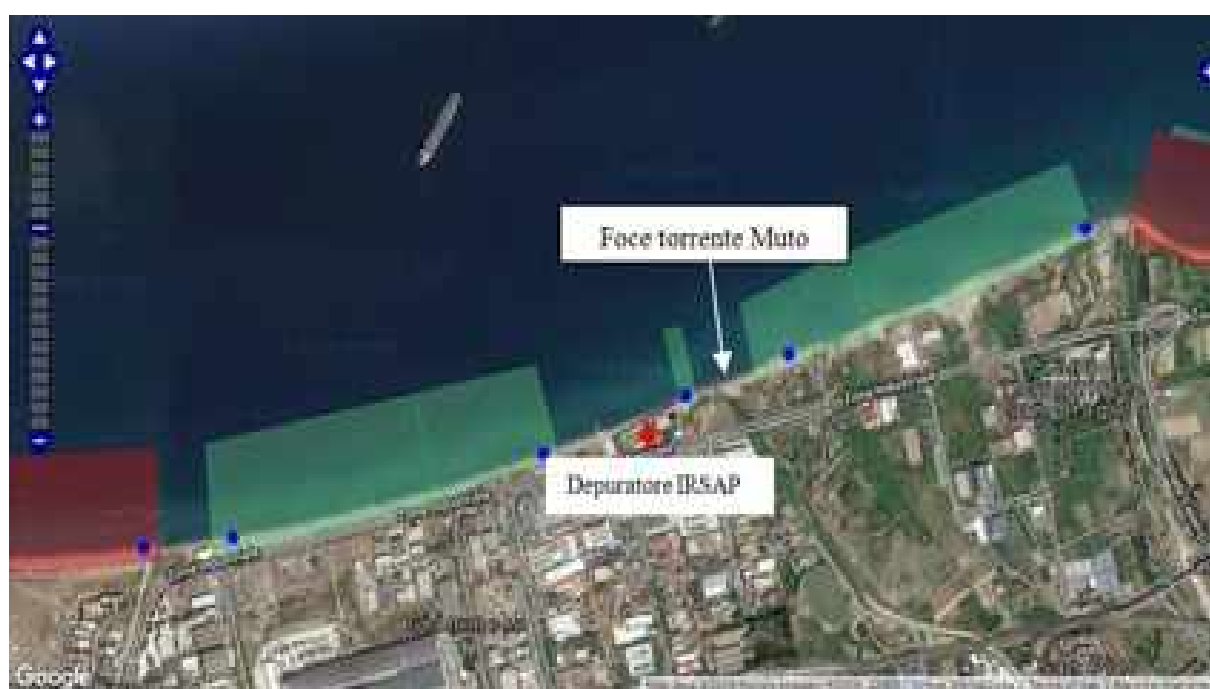
Dai risultati delle analisi sulla balneazione è emerso che le zone adiacenti all'impianto sono balneabili (tranne la zona prospiciente allo scarico che non è adibita alla balneazione). In particolare, le zone a valle dell'impianto di trattamento, sono indicate come balneabili con una qualità dell'acqua definita "buona" per la stagione balneare 2018.

**Figura 69. Acque di balneazione (in verde), acque interdetto alla balneazione (in rosso).**

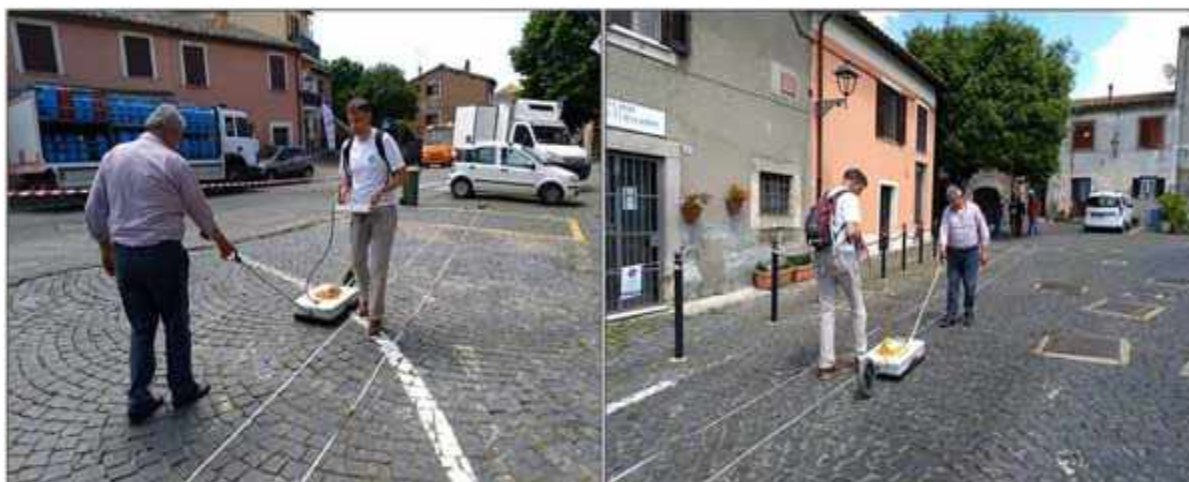
**Figura 71. Rilievo GPR presso Piazza Mazzini Canale Monterano**

La ricerca degli idrocarburi nei gas interstiziali del sottosuolo attraverso la tecnica del soil gas survey ha dato esito positivo in uno dei punti campionati (S4) con valori apprezzabili di idrocarburi alifatici e BTEX. In corrispondenza dello stesso punto, a seguito di scavo di trincea eseguita per un tratto di lunghezza di 6 m al fine di determinare la natura di alcune anomalie nel sottosuolo rilevate dall'indagine

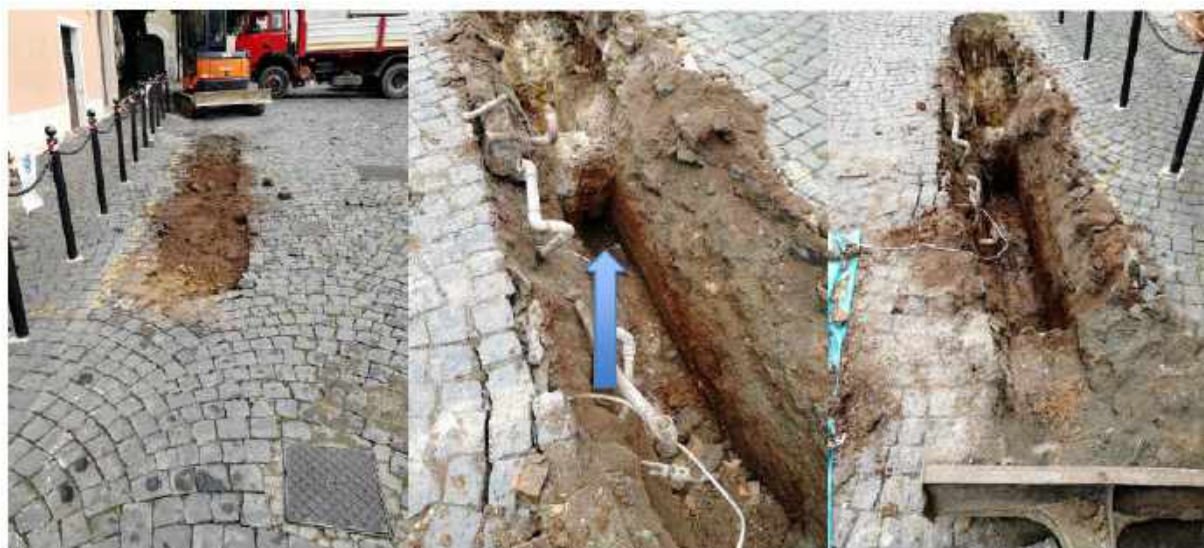
geofisica, è stato rinvenuto del terreno impregnato di idrocarburi, che è stato prelevato per essere

**Figura 72. Predisposizione e realizzazione della trincea esplorativa**

sottoposto ad accertamenti analitici che hanno confermato la presenza di composti idrocarburi.

Stante i superamenti delle CSC per idrocarburi leggeri e pesanti, si è determinata una situazione per la quale l'area si configura come un sito potenzialmente contaminato e, pertanto, sulla base della normativa vigente in materia di bonifica di siti contaminati (Parte IV Titolo V del D.lgs. 152/2006) per tutte le conseguenti azioni da intraprendere ai sensi dell'art. 242 e seguenti.

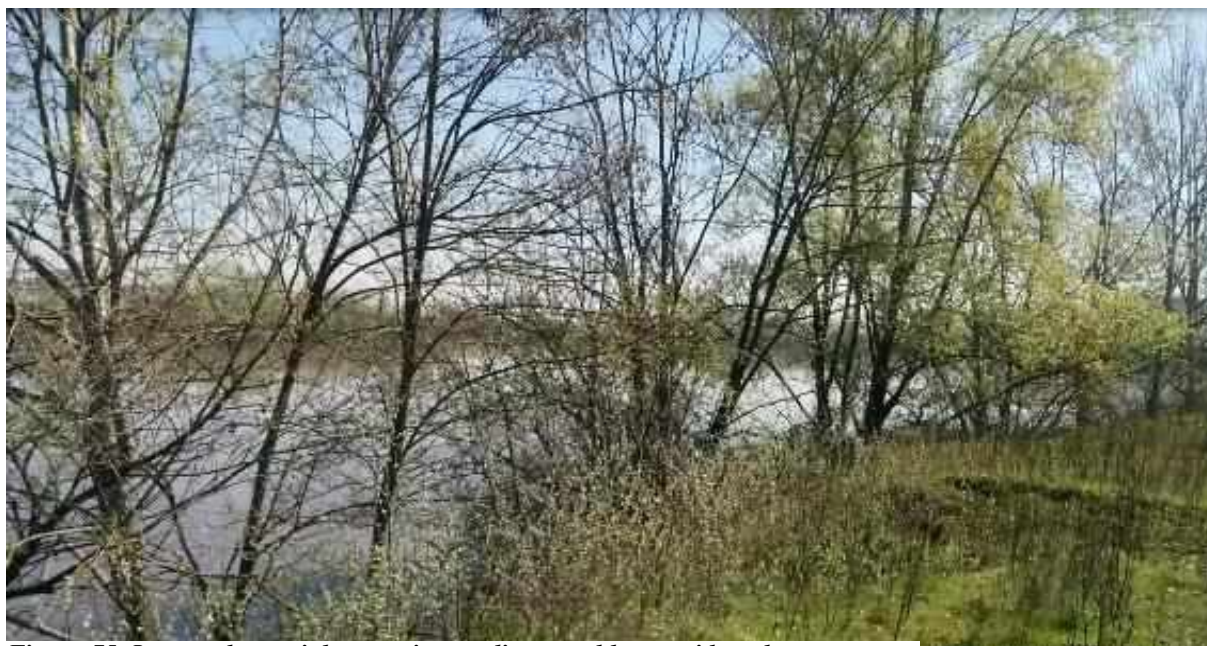
Il sopralluogo, svolto sia lungo un'area esterna alla proprietà sul versante meridionale, sia nell'area interna alla proprietà (dalla riva orientale a quella occidentale del lago), ha confermato la mancata attuazione delle opere di ripristino previste dal D.P.G.R. n. 2605/94 e la parziale opera di rinaturalizzazione spontanea delle rive: sono riconoscibili il pioppo bianco (*Populus alba* L.), l'olmo campestre (*Ulmus minor* Mill) e la robinia (*Robinia pseudoacacia*). Nell'area visionata non è risultata traccia, in alcun punto, di interventi di ridefinizione del profilo delle sponde del lago, né presenza di lanche e spiaggette.

**Figura 75. La sponda parzialmente rinaturalizzata sul lato occidentale.**

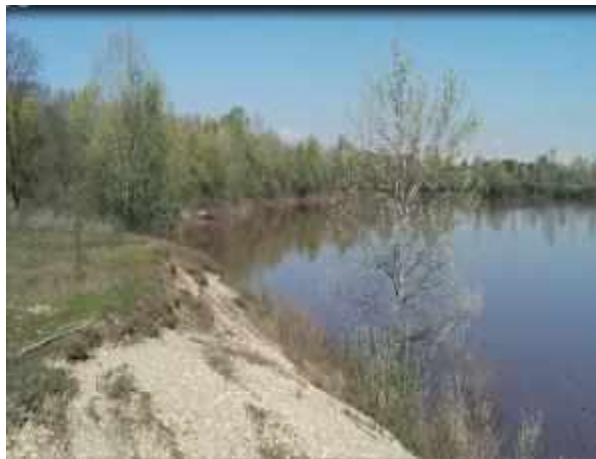
**Figura 77.** Il profilo spondale sul lato Sud
