## Monitoraggio delle acque sotterranee – sintesi anno 2019

Il monitoraggio della falda interessa i seguenti settori del fondovalle principale valdostano:

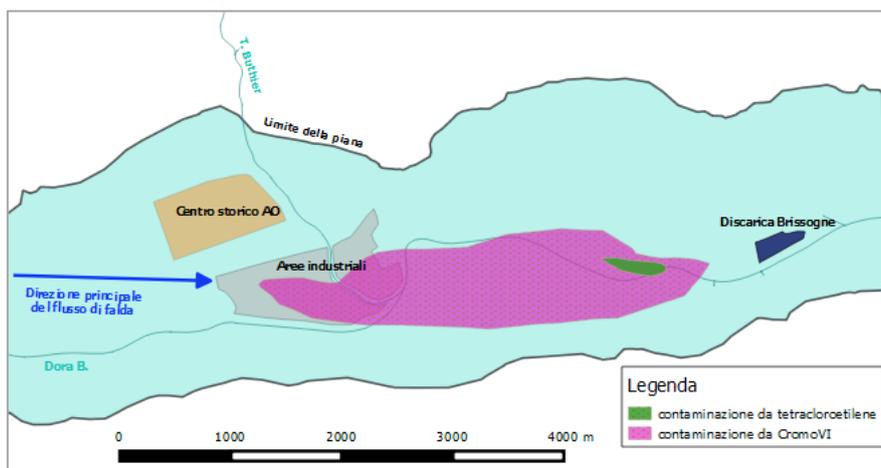
Fig. 2: criticità presenti nella piana di Aosta

La rete di monitoraggio – che consta di n. 37 piezometri – evidenzia le seguenti principali criticità, ubicate nella porzione centrale della piana (Fig. 2):

- una contaminazione da CromoVI che si origina all'interno delle aree industriali CAS-ex Cogne e va ad interessare anche punti ubicati a valle (est) rispetto alla direzione principale di deflusso della falda. Questa contaminazione non riguarda le zone a monte delle aree industriali (zona urbana di Aosta e pozzi ad uso idropotabile comunali);

- concentrazioni eccedenti i valori limite di legge per diversi parametri su tutta l'area monitorata circostante la discarica di Brissogne. I superamenti si rilevano sia a monte che a valle dell'attuale impianto di discarica, ad indicare che tale situazione non è imputabile all'attuale impianto bensì alla presenza di vecchi rifiuti smaltiti in quest'area in modo incontrollato sino a pochi decenni fa (prima della realizzazione della discarica e in assenza di normativa ambientale) ed alla conseguente modifica delle condizioni di ossidazione del sottosuolo, la quale favorisce la mobilitazione metalli naturalmente presente nel suolo;

- in loc. Autoporto di Pollein è aperto un procedimento per sito contaminato (ai sensi del d.lgs.152/06) su un'area in cui si rileva una contaminazione da tetracloroetilene; tuttavia nel dicembre 2014 è stato avviato l'impianto di bonifica della falda e le concentrazioni sono progressivamente in diminuzione, seppure ancora lievemente superiori al limite normativo.

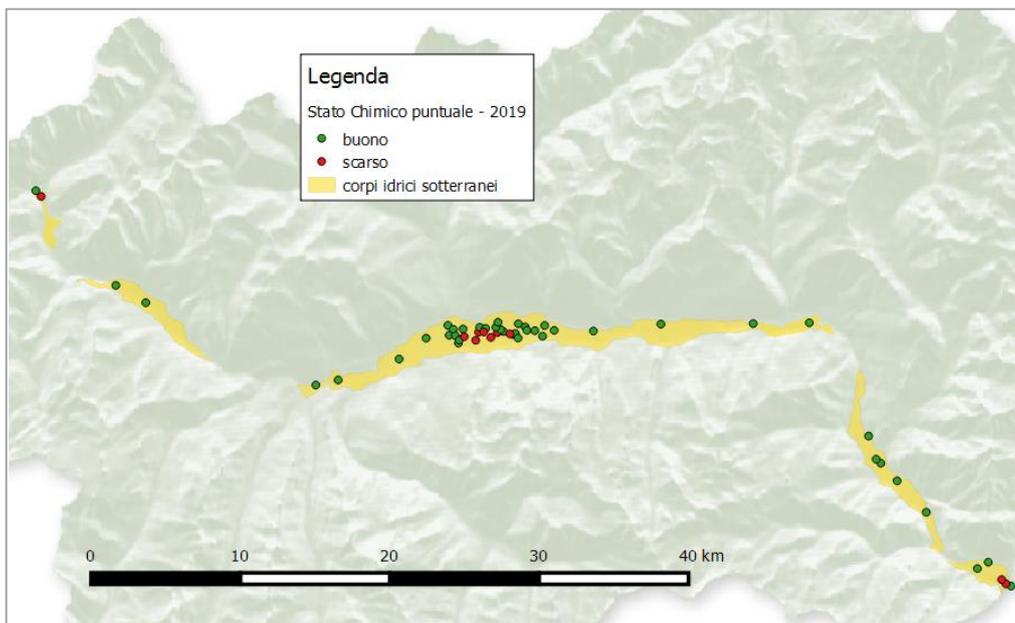
*Fig. 3: stato qualitativo puntuale ai sensi del D.Lgs.30/09*

Per quanto riguarda lo stato qualitativo, nella figura 3 è riassunta la classificazione secondo il D.Lgs. 30/09 dello stato chimico puntuale relativamente al 2019 sull'intera rete di monitoraggio, mentre in figura 4 è visualizzato lo stato chimico di ogni corpo idrico sotterraneo.

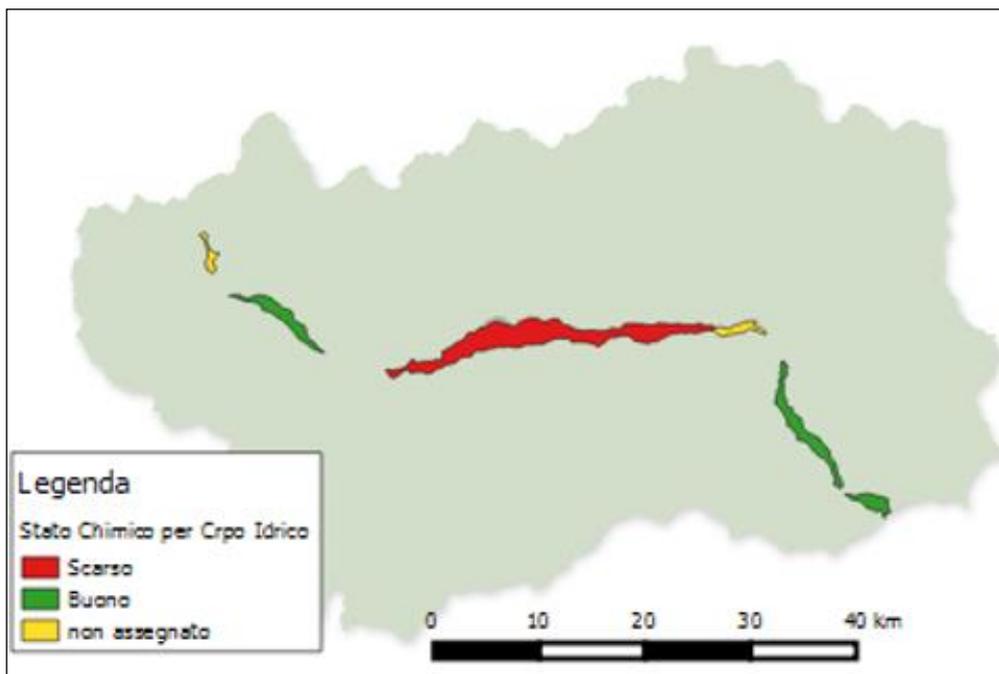
*Fig. 4: stato qualitativo per corpo idrico sotterraneo ai sensi del D.Lgs.30/09*
