IL CASO STUDIO DELLA FRANA DI CANCIA (BL)

Matteo Cesca
ARPA Veneto

LINEE GUIDA PER IL MONITORAGGIO DELLE FRANE
LG SNPA 32 2021

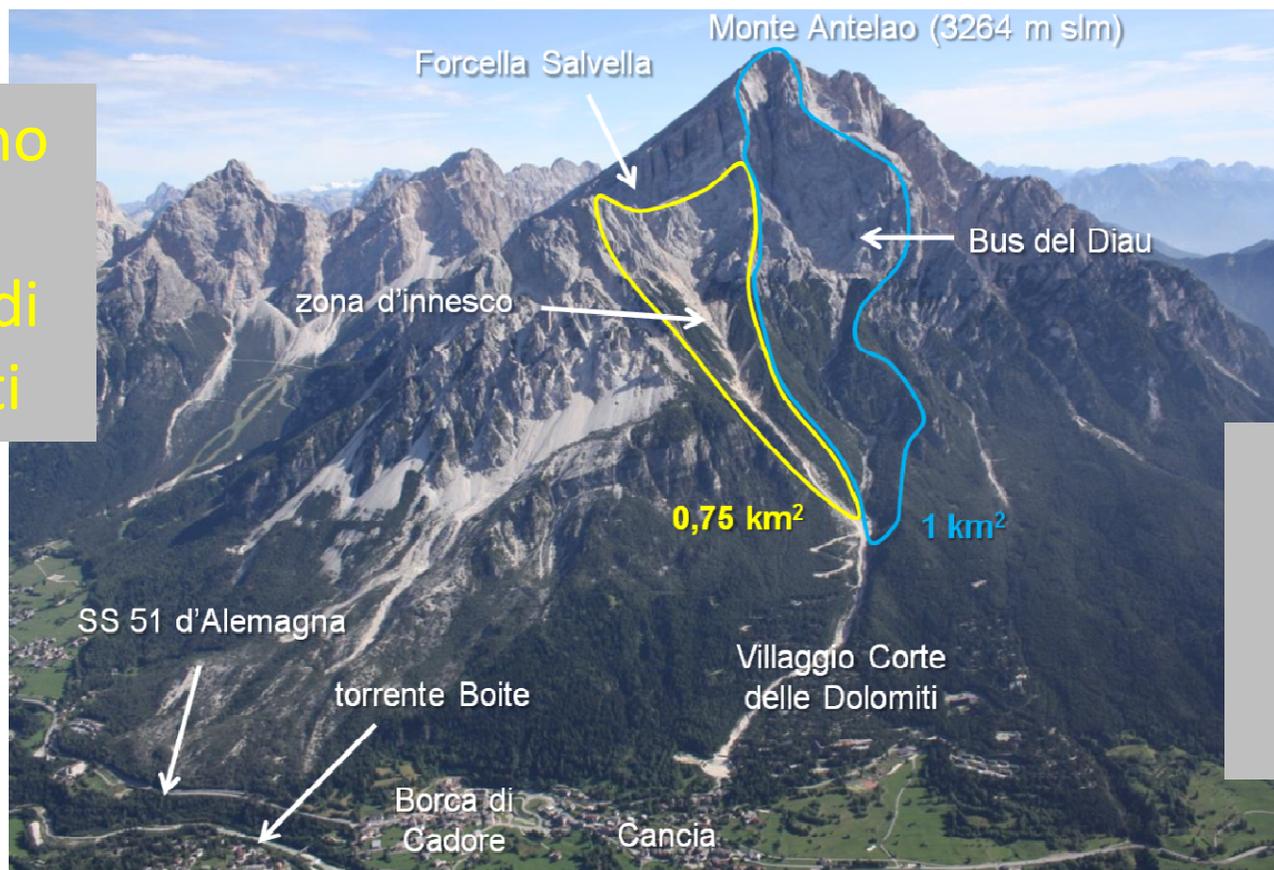
IL BACINO DA COLATA DI CANCIA

sottobacino
Salvella
sorgente di
sedimenti

sottobacino
Bus del Diau
contributo in
acqua

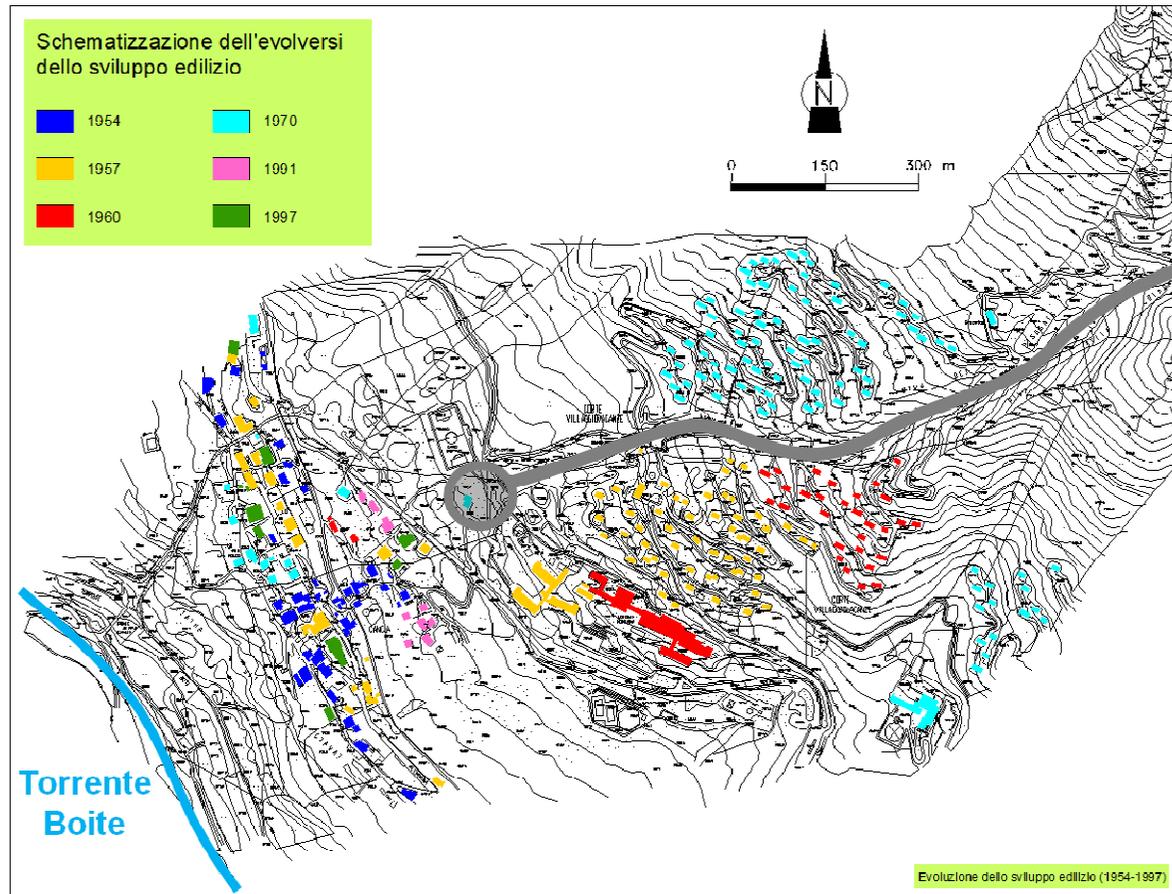
CANCIA - EVOLUZIONE URBANISTICA dal 1954 al 1997

1954
1957
1960
1970
1991
1997

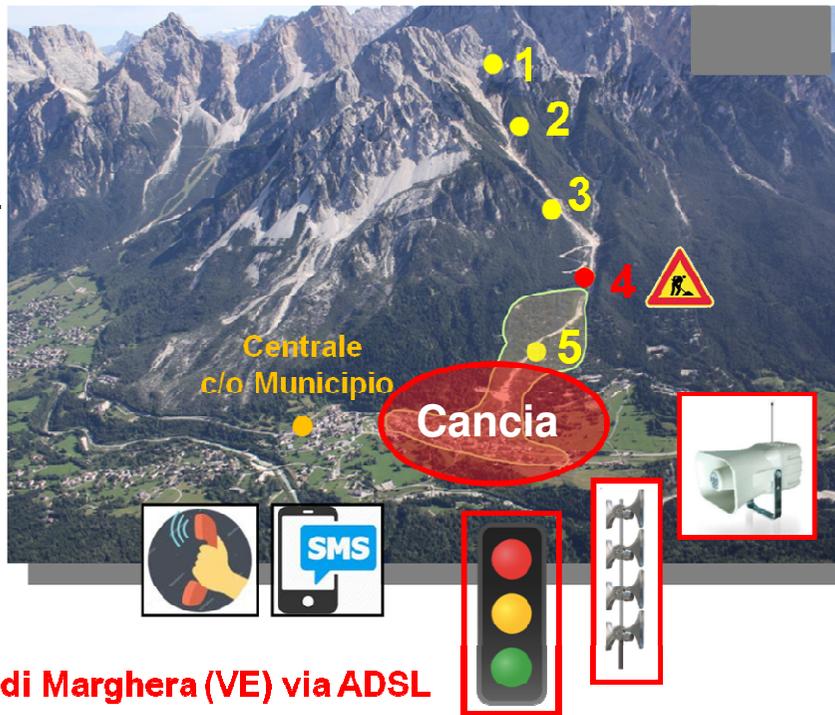
IL SISTEMA DI MONITORAGGIO E ALLARME DI CANCIA

5 STAZIONI DI MONITORAGGIO

- 3 pluviometri
- 6 geofoni - 2 = 4
- 4 cavi a strappo
- 8 misuratori di livello - 4 = 4

SISTEMA DI ALLARME

- 2 sirene ad alta potenza
- 40 sirene a media potenza
- 10 semafori
- Messaggeria istantanea
 - 3600 sms/min
 - Messaggi vocali

Attivo dal **2014**
Ente proprietario: **Provincia di Belluno**

Dati al CFD di Marghera (VE) via ADSL

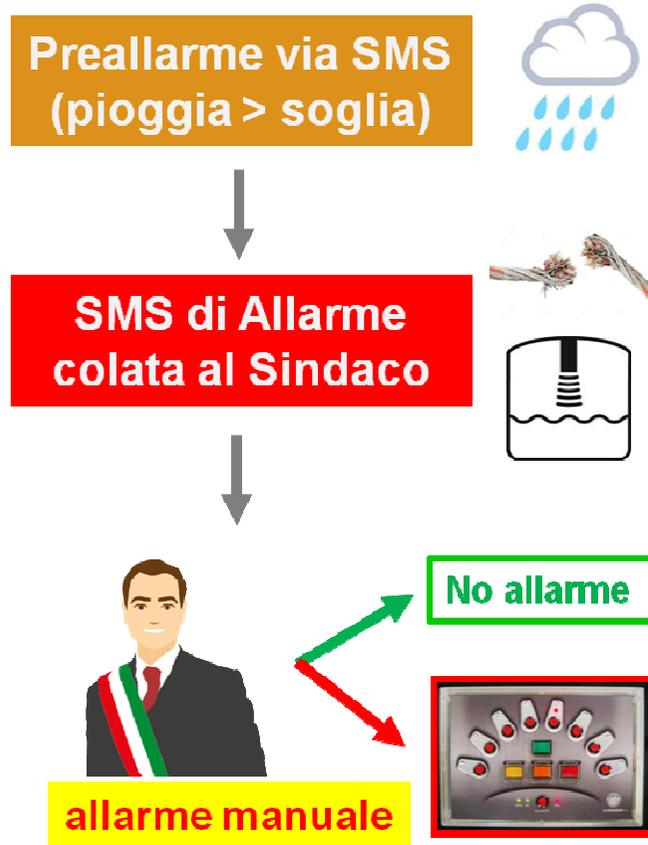
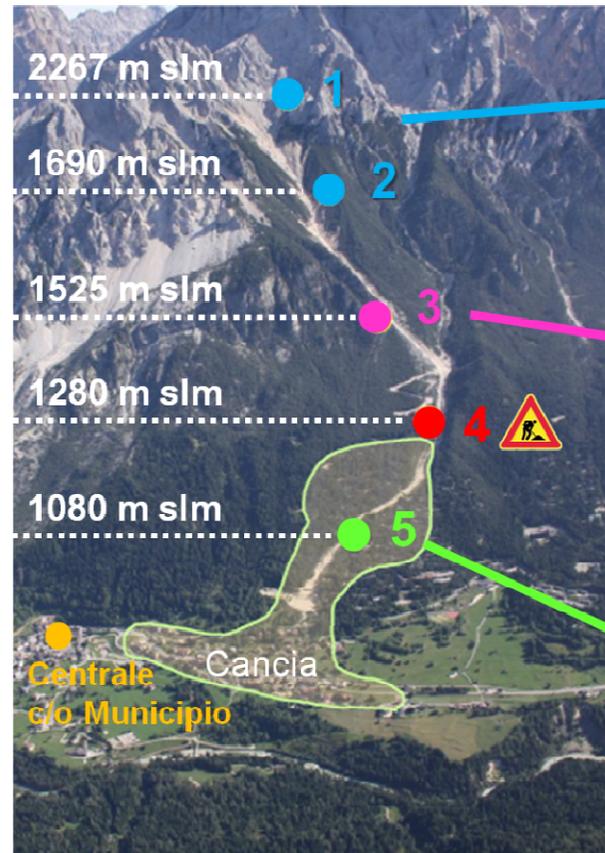
SISTEMA DI CANCIA - SENSORI AD OGGI UTILIZZATI

Detailed views of the sensors used:

- 3 pluviometri**: Three rain gauges, with two photos labeled 1 and 2.
- 2 cavi a strappo + 1 geofono**: Two pull-wire sensors and one geophone, shown in a photo.
- 4 sensori di livello radar**: Four radar level sensors, shown in a photo of a dam structure.
- 2 cavi a strappo**: Two pull-wire sensors, shown in a photo of a dam structure.
- webcam**: A camera monitoring the dam structure.
