Siccità nel bacino dell'Adda in Lombardia: nel 2023 graduale ritorno alla normalità

Paola Parravicini

ARPA Lombardia – Servizio Idro-Nivo-Meteo e Clima

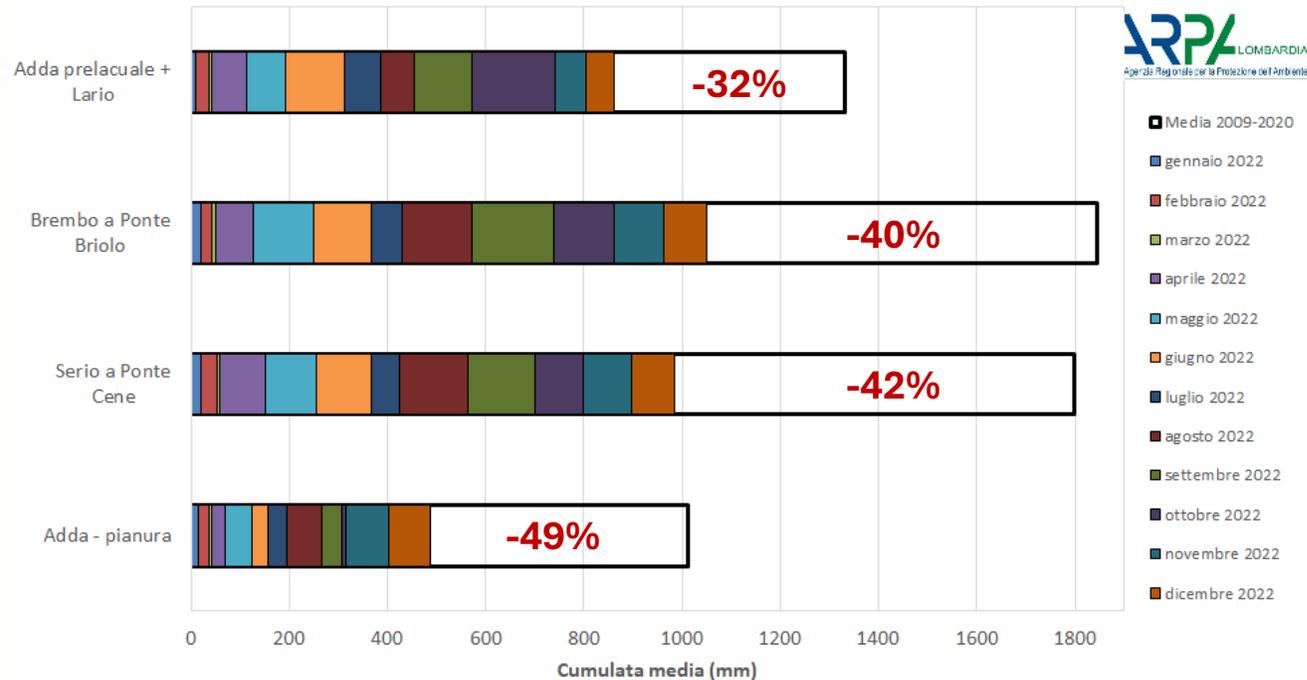
Cumulata media mensile di precipitazione sui sottobacini dell'Adda e confronto con la media annua 2009-2020

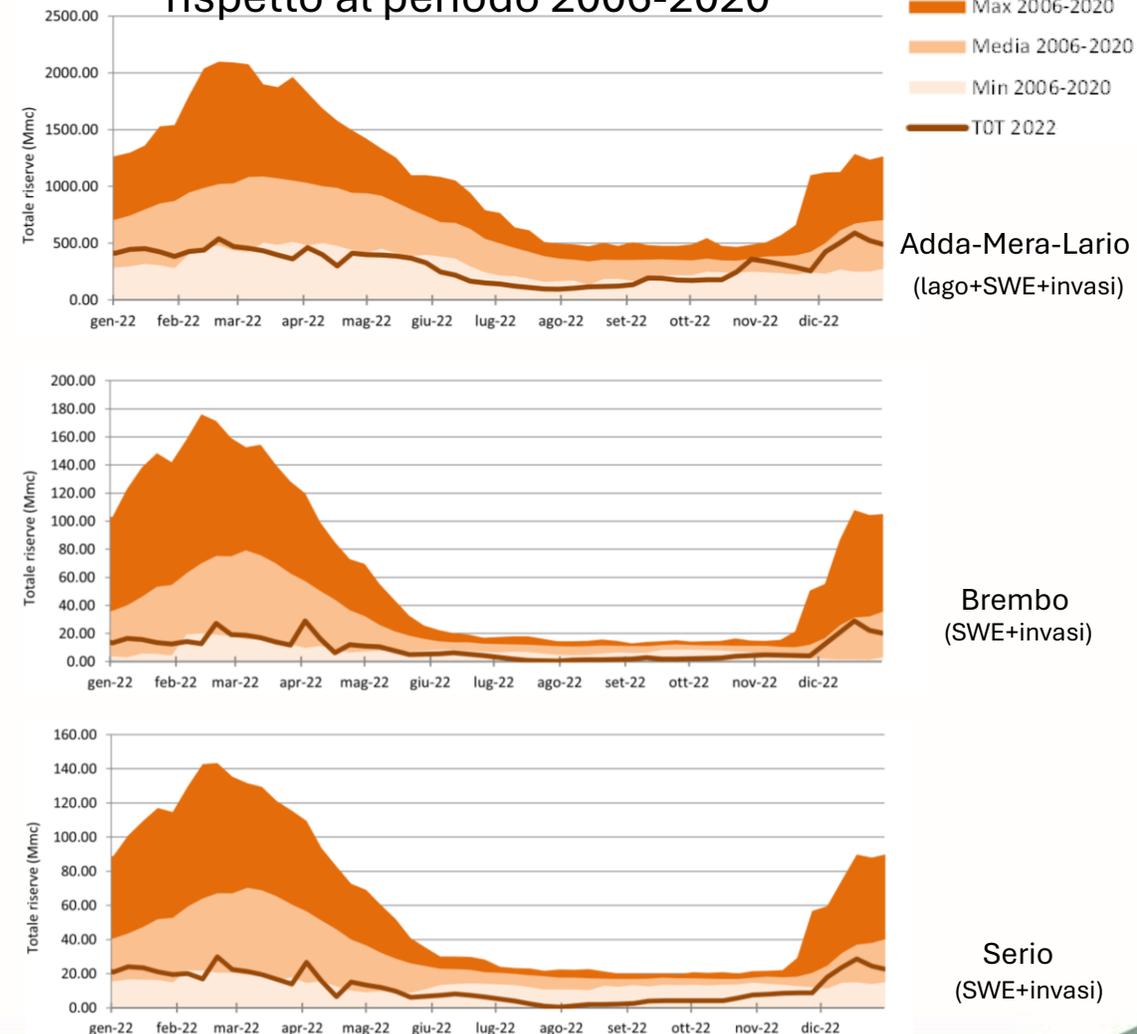
Totale riserva idrica – andamento 2022 rispetto al periodo 2006-2020

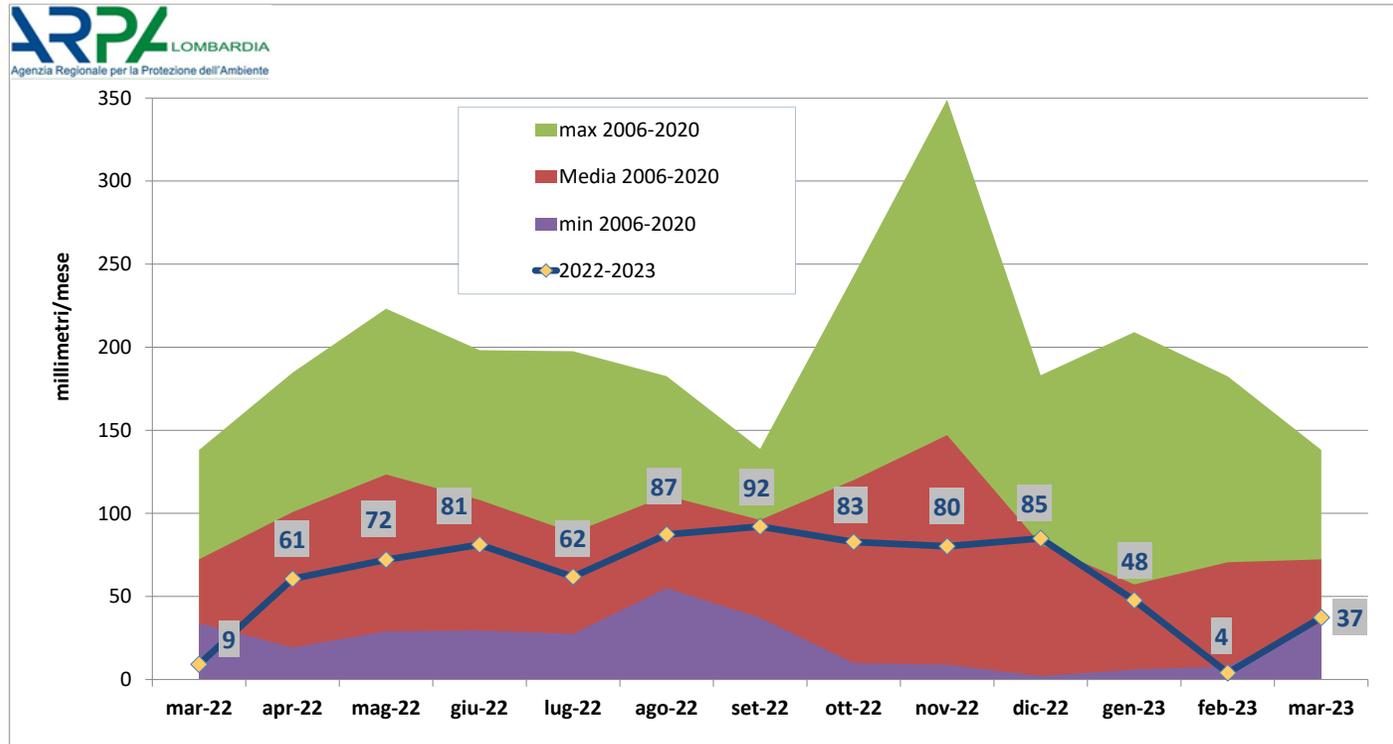
Afflusso meteorico mensile in Lombardia (mm/mese)

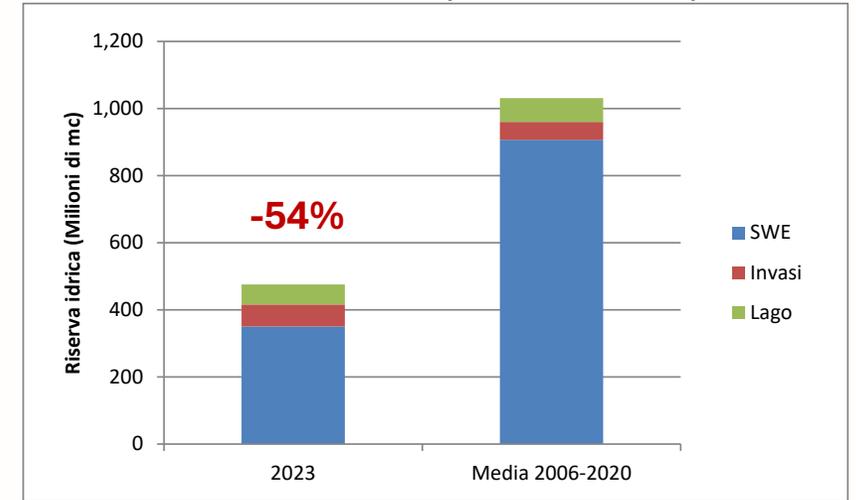
Totale riserva idrica nel bacino dell'Adda (02/04/2023)

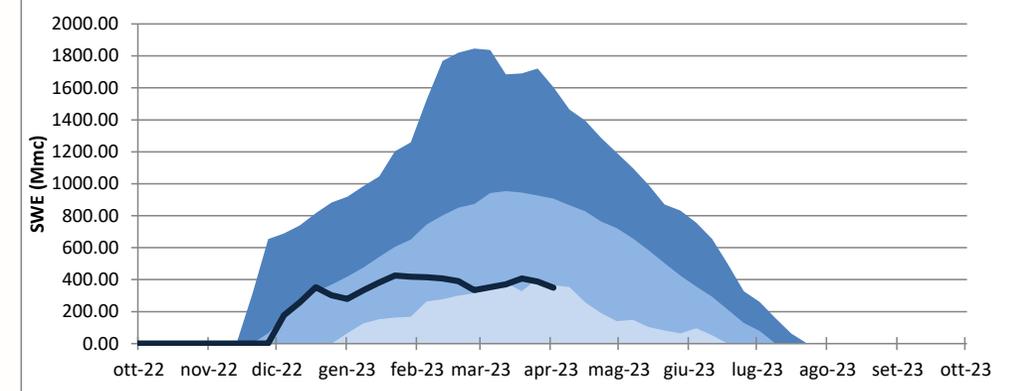
SWE Adda-Mera-Lario - andamento 2022-2023 rispetto al periodo 2006-2020

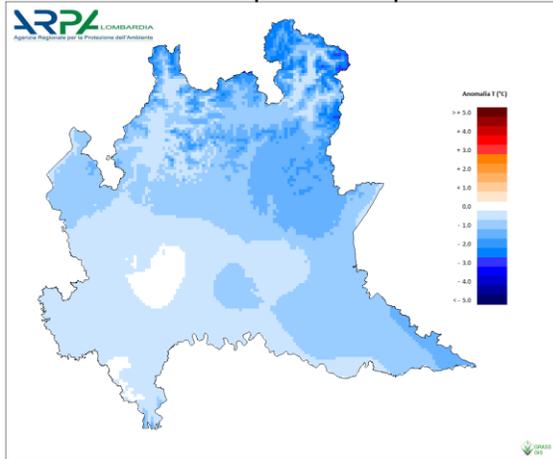
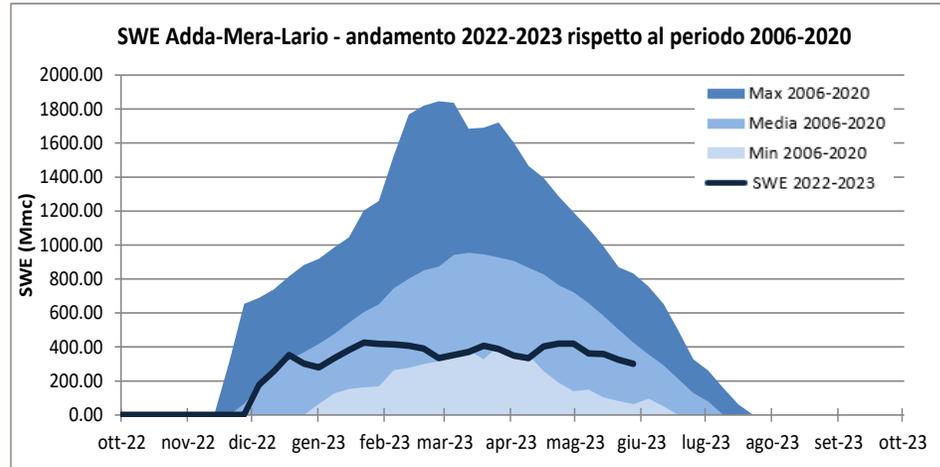
Anomalia temperatura aprile 2023

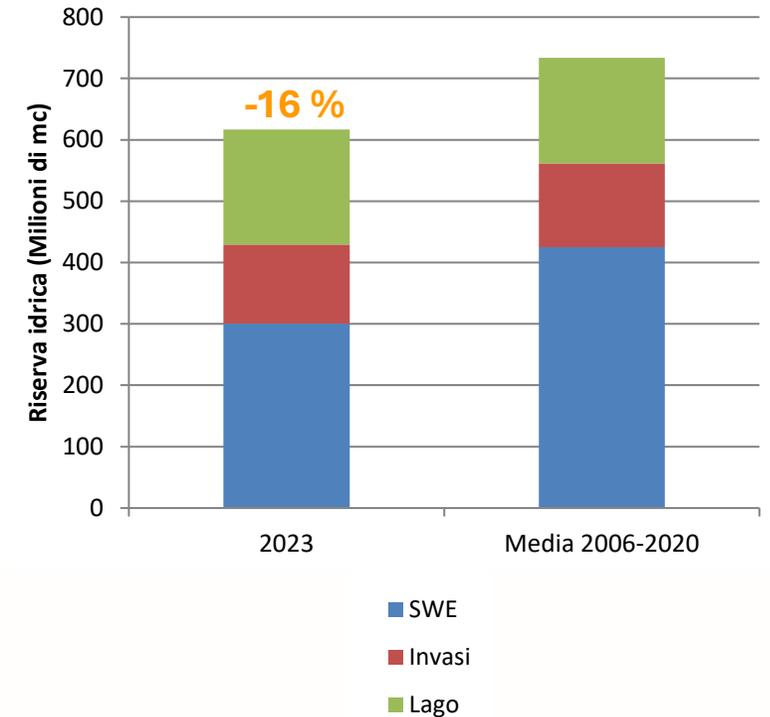
Totale riserva idrica nel bacino dell'Adda (28/05/2023)

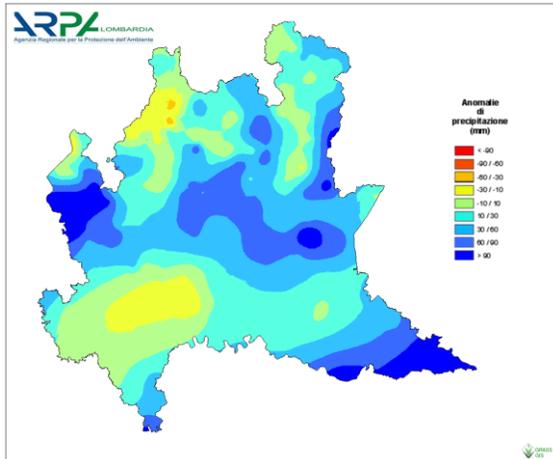
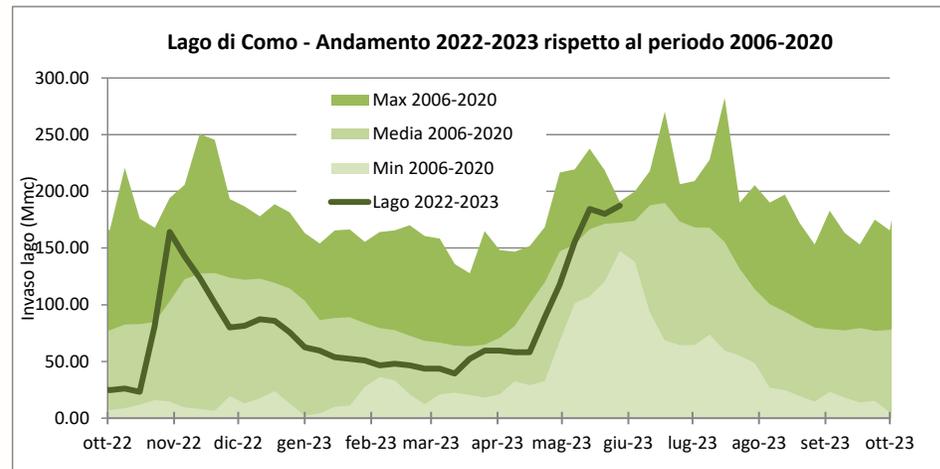
Anomalia precipitazione maggio 2023

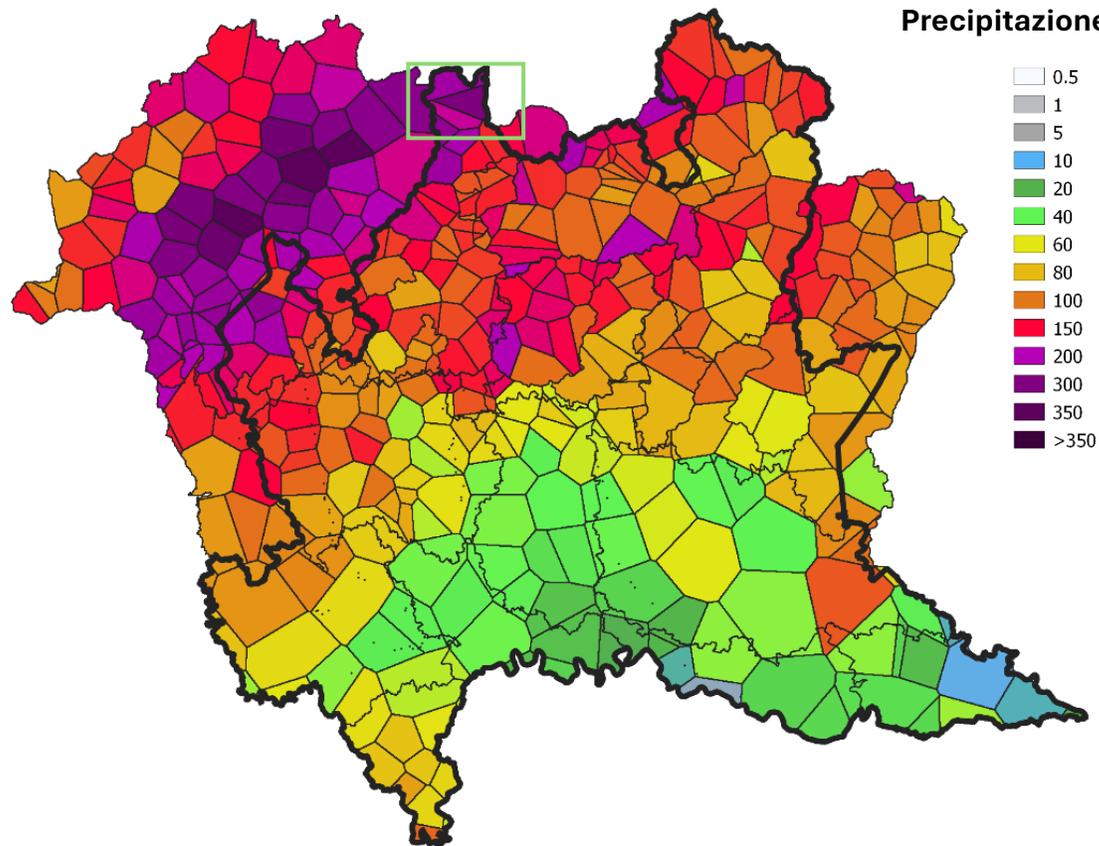
Precipitazione cumulata registrata tra il 25 e il 29 agosto 2023

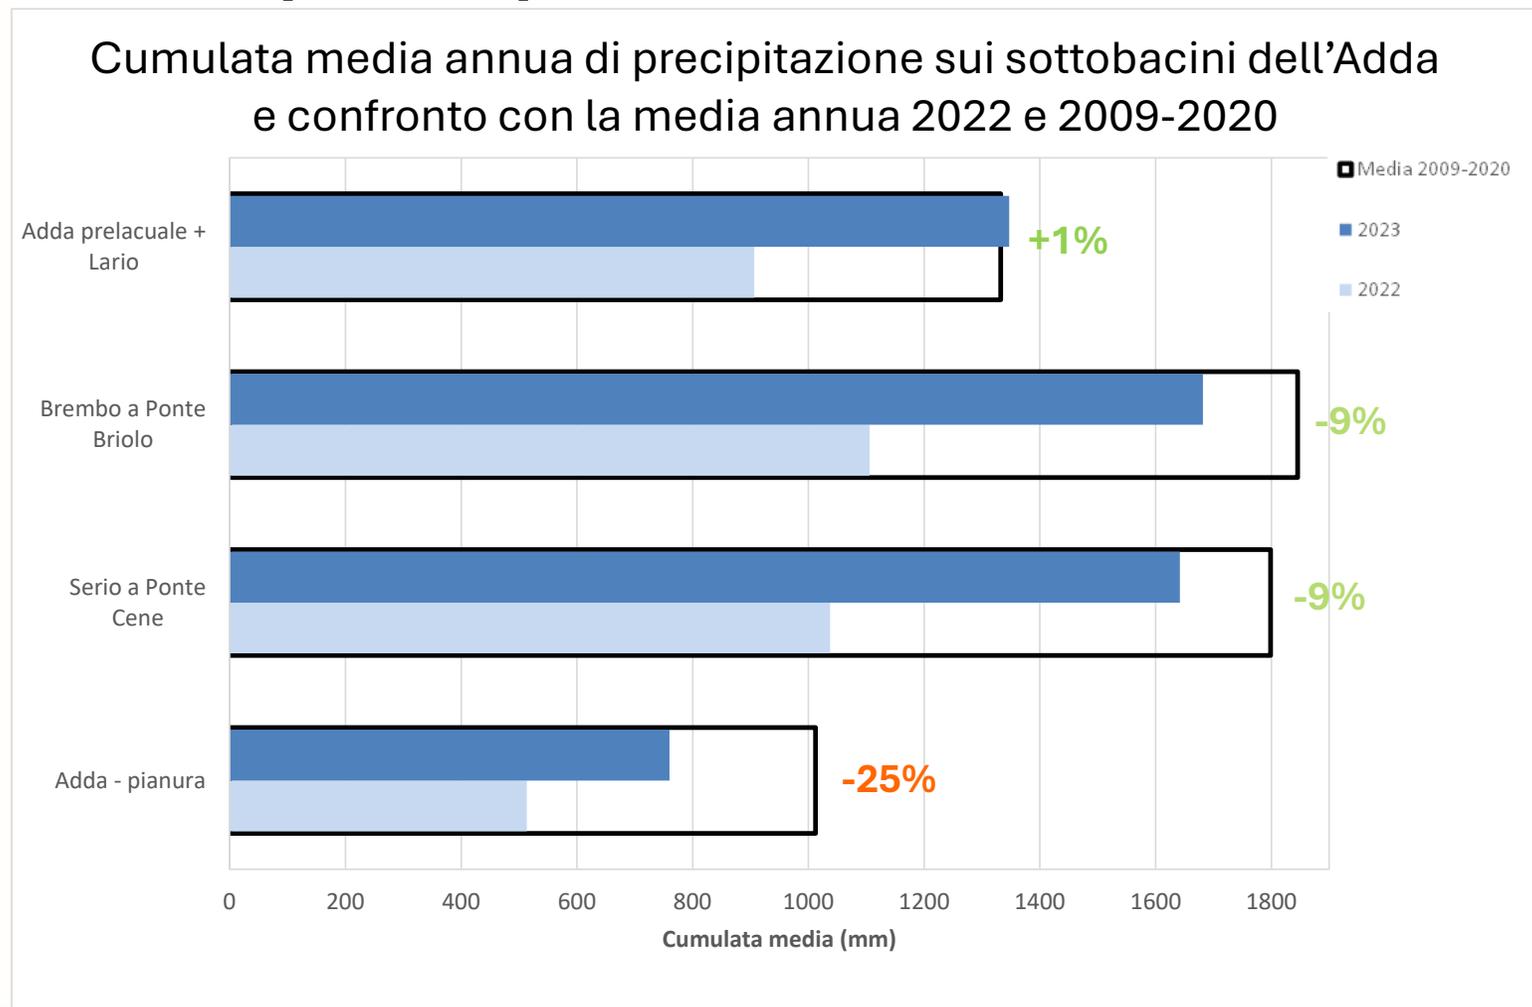
Andamento precipitazioni

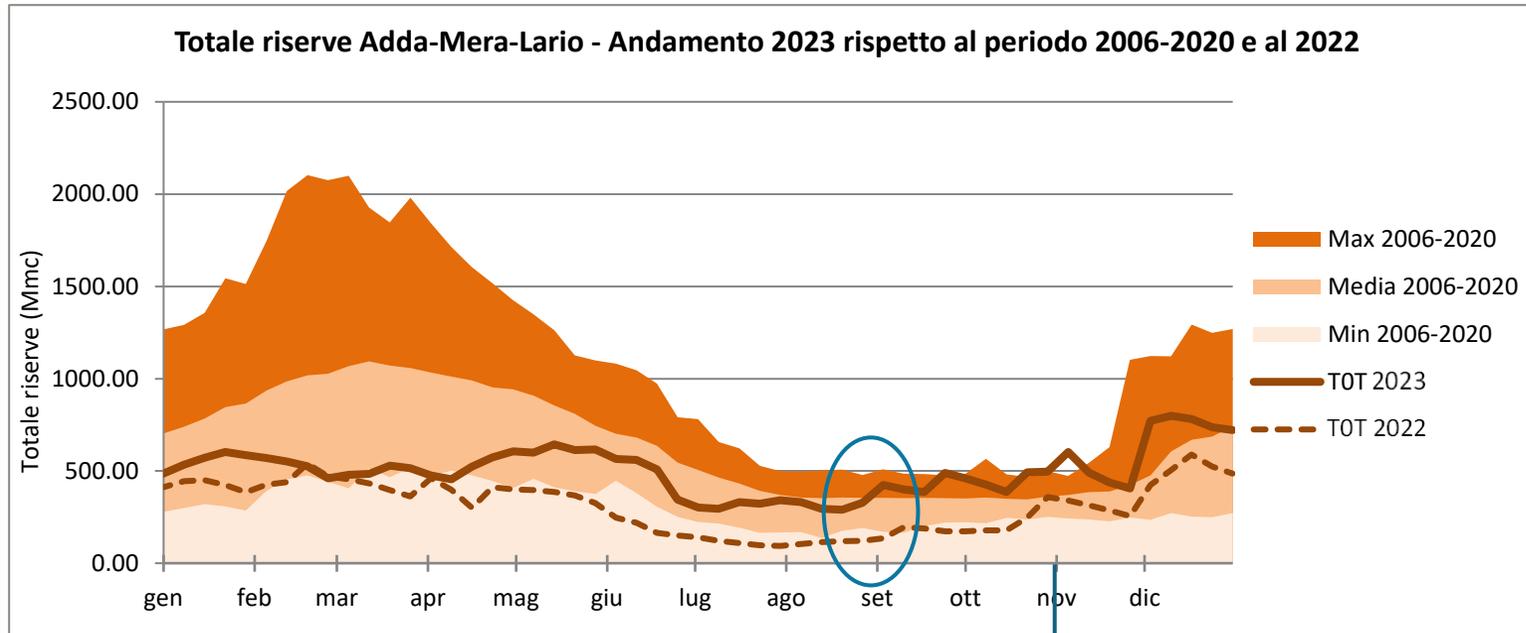
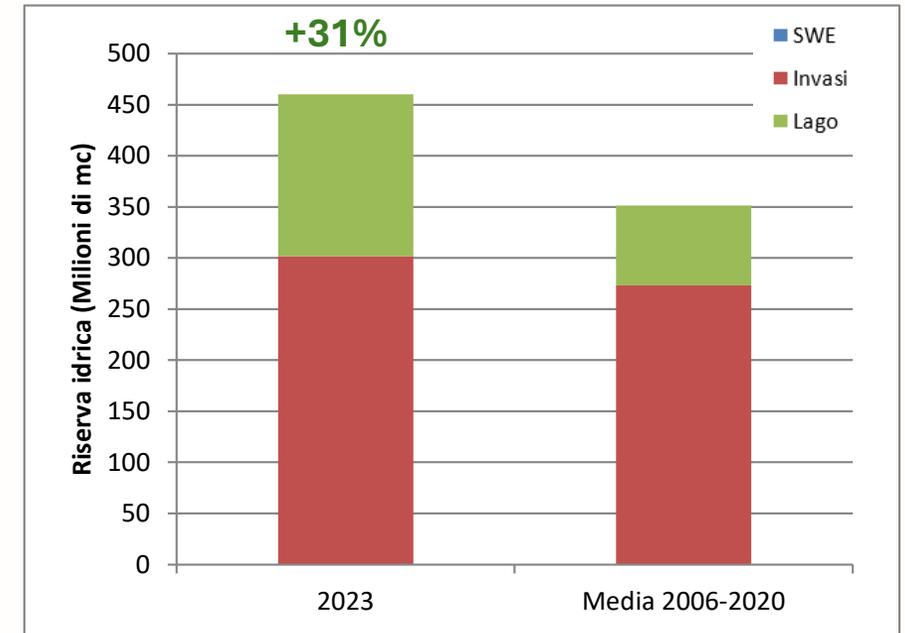
Totale riserva idrica nel bacino dell'Adda (29/10/2023)
